Nr zlecenia: 16/21/01/2026/STELLANTIS Dawro

## Wycena wartości

Zadanie: Ocena stanu technicznego i określenie wartości rynkowej pojazdu

| DANE IDENTYFIKACYJNE POJAZDU | | Dane: [O] II-2026 | |
|---|---|---|---|
| Marka: | PEUGEOT | Nr rejestracyjny: | RTA57301 |

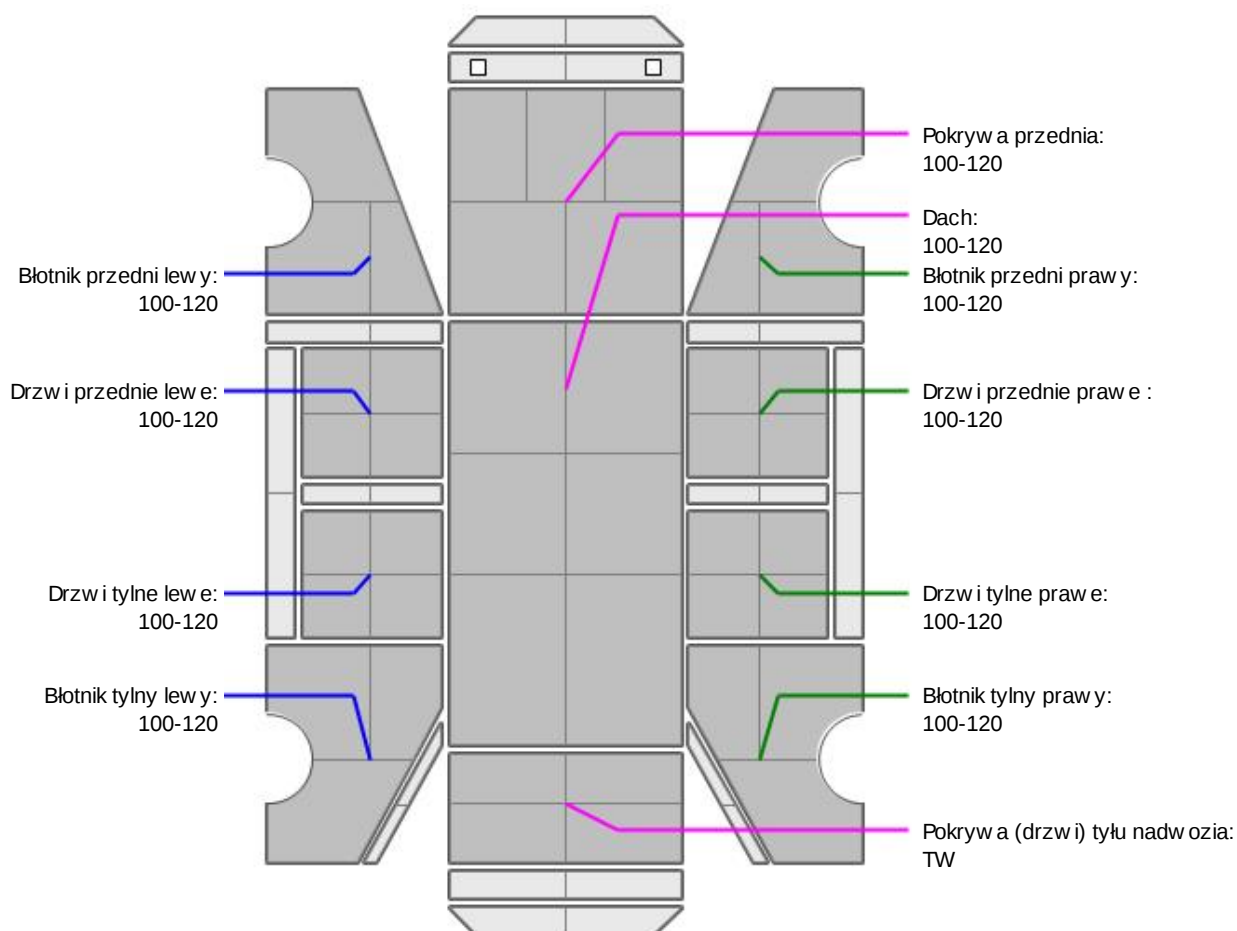
| L.p. | Nazwa elementu | L / P | Grubość powłoki [μm] | Opis |
| 1 | Pokrywa przednia | | 100-120 | |
| 2 | Dach | | 100-120 | |
| 3 | Błotnik przedni | L | 100-120 | |
| 4 | Drzwi przednie | L | 100-120 | |
| 5 | Drzwi tylne | L | 100-120 | |
| 6 | Błotnik tylny | L | 100-120 | |
| 7 | Błotnik przedni | P | 100-120 | |
| 8 | Drzwi przednie | P | 100-120 | |
| 9 | Drzwi tylne | P | 100-120 | |
| 10 | Błotnik tylny | P | 100-120 | |
| 11 | Pokrywa (drzwi) tyłu nadwozia | | TW | |

Podane przedziały grubości powłoki lakierowej poszczególnych elementów dotyczą wyłącznie punktów pomiarowych, tj. trzech wybranych miejsc na danym elemencie nadwozia. Nie oznacza to, że w pozostałych obszarach danego elementu grubość powłoki jest jednakowa ani że nie może wykroczyć poza wskazane zakresy. Pomiary wykonano urządzeniem będącym w posiadaniu rzeczoznawcy. Pomiar wykonany innym przyrządem może się różnić.
