Nr zlecenia: 53/06/02/2026/STELLANTIS Dawro

## WYCENA WARTOŚCI

Zadanie: Ocena stanu technicznego i określenie wartości rynkowej pojazdu

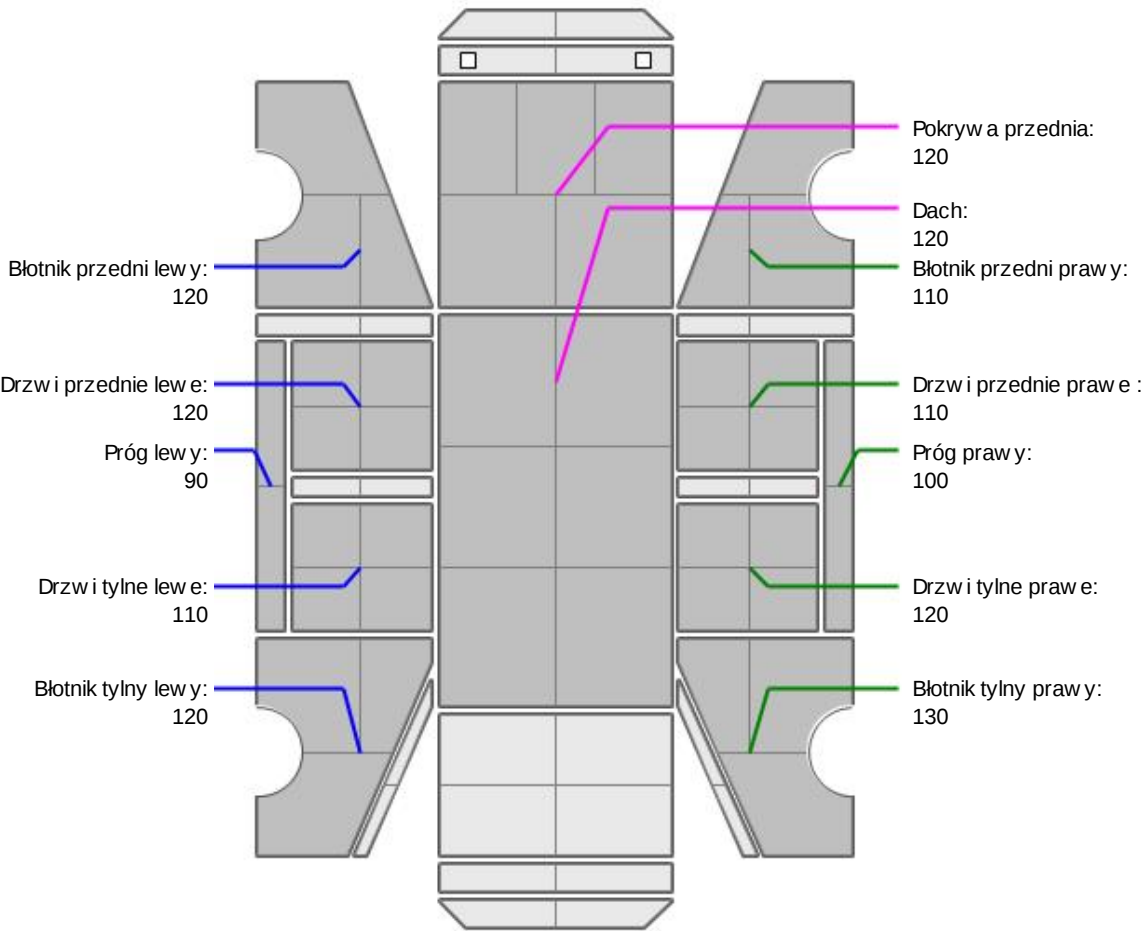
KABINA KIEROWCY – Opis powłoki lakierowej

| L.p. | Nazwa elementu | L / P | Grubość powłoki [µm] | Opis |
| 1 | Pokrywa przednia | | 120 | |
| 2 | Dach | | 120 | |
| 3 | Błotnik przedni | L | 120 | |
| 4 | Próg | L | 90 | |
| 5 | Drzwi przednie | L | 120 | |
| 6 | Drzwi tylne | L | 110 | |
| 7 | Błotnik tylny | L | 120 | |
| 8 | Błotnik przedni | P | 110 | |
| 9 | Próg | P | 100 | |
| 10 | Drzwi przednie | P | 110 | |
| 11 | Drzwi tylne | P | 120 | |
| 12 | Błotnik tylny | P | 130 | |

Podane przedziały grubości powłoki lakierowej poszczególnych elementów dotyczą wyłącznie punktów pomiarowych, tj. trzech wybranych miejsc na danym elemencie nadwozia. Nie oznacza to, że w pozostałych obszarach danego elementu grubość powłoki jest jednakowa ani że nie może wykraczać poza wskazane zakresy. Pomiary wykonano urządzeniem będącym w posiadaniu rzeczoznawcy. Pomiar wykonany innym przyrządem może się różnić.
