Nr zlecenia: 137/02/03/2026/CarArena STANDARD

## WYCENA WARTOŚCI

Zadanie: Ocena stanu technicznego i określenie wartości rynkowej pojazdu

| DANE IDENTYFIKACYJNE POJAZDU | | Dane: [O] III-2026 | |
|---|---|---|---|
| Model pojazdu: | Passat B8 2.0 TDI-CR MR`20 E6d | Nr Info-Ekspert: | 040-09657 |

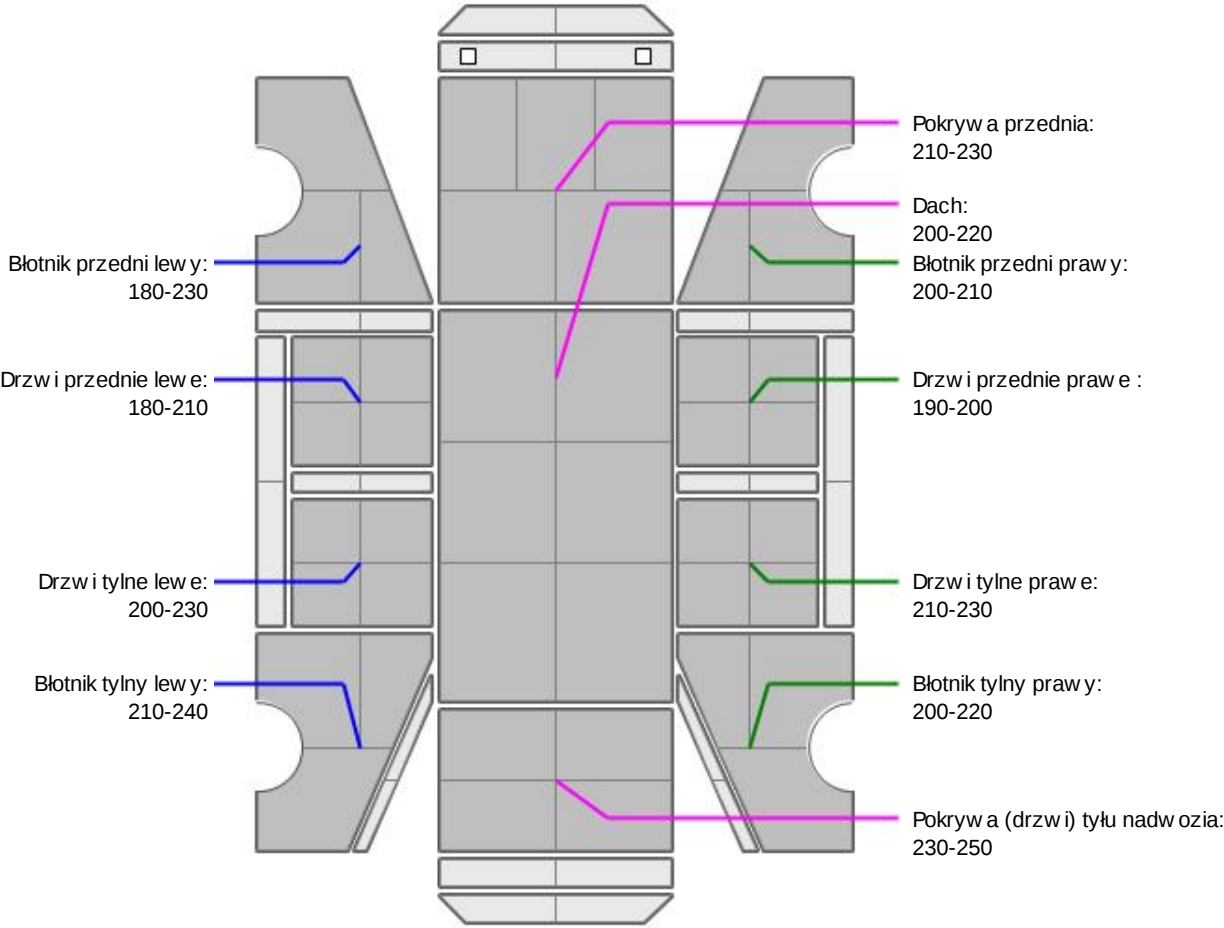
KABINA KIEROWCY – Opis powłoki lakierowej

| L.p. | Nazwa elementu | L / P | Grubość powłoki [µm] | Opis |
| 1 | Pokrywa przednia | | 210-230 | |
| 2 | Dach | | 200-220 | |
| 3 | Błotnik przedni | L | 180-230 | |
| 4 | Drzwi przednie | L | 180-210 | |
| 5 | Drzwi tylne | L | 200-230 | |
| 6 | Błotnik tylny | L | 210-240 | |
| 7 | Błotnik przedni | P | 200-210 | |

| 8 | Drzwi przednie | P | 190-200 | |
| 9 | Drzwi tylne | P | 210-230 | |
| 10 | Łotnik tylny | P | 200-220 | |
| 11 | Pokrywa (drzwi) tyłu nadwozia | | 230-250 | |

Podane przedziały grubości powłoki lakierowej poszczególnych elementów dotyczą wyłącznie punktów pomiarowych, tj. trzech wybranych miejsc na danym elemencie nadwozia. Nie oznacza to, że w pozostałych obszarach danego elementu grubość powłoki jest jednakowa ani że nie może wykaczać poza wskazane zakresy. Pomiary wykonano urządzeniem będącym w posiadaniu rzeczoznawcy. Pomiar wykonany innym przyrządem może się różnić.
