Nr zlecenia: 42/16/02/2026/CarArena STANDARD

## Wycena wartości

Zadanie: Ocena stanu technicznego i określenie wartości rynkowej pojazdu

| DANE IDENTYFIKACYJNE POJAZDU | | Dane: [D] III-2026 | |
|---|---|---|---|
| Model pojazdu: | Berlingo III 1.6 BlueHDi MR`18 E6 2.4t | Nr Info-Ekspert: | 008-04089 |

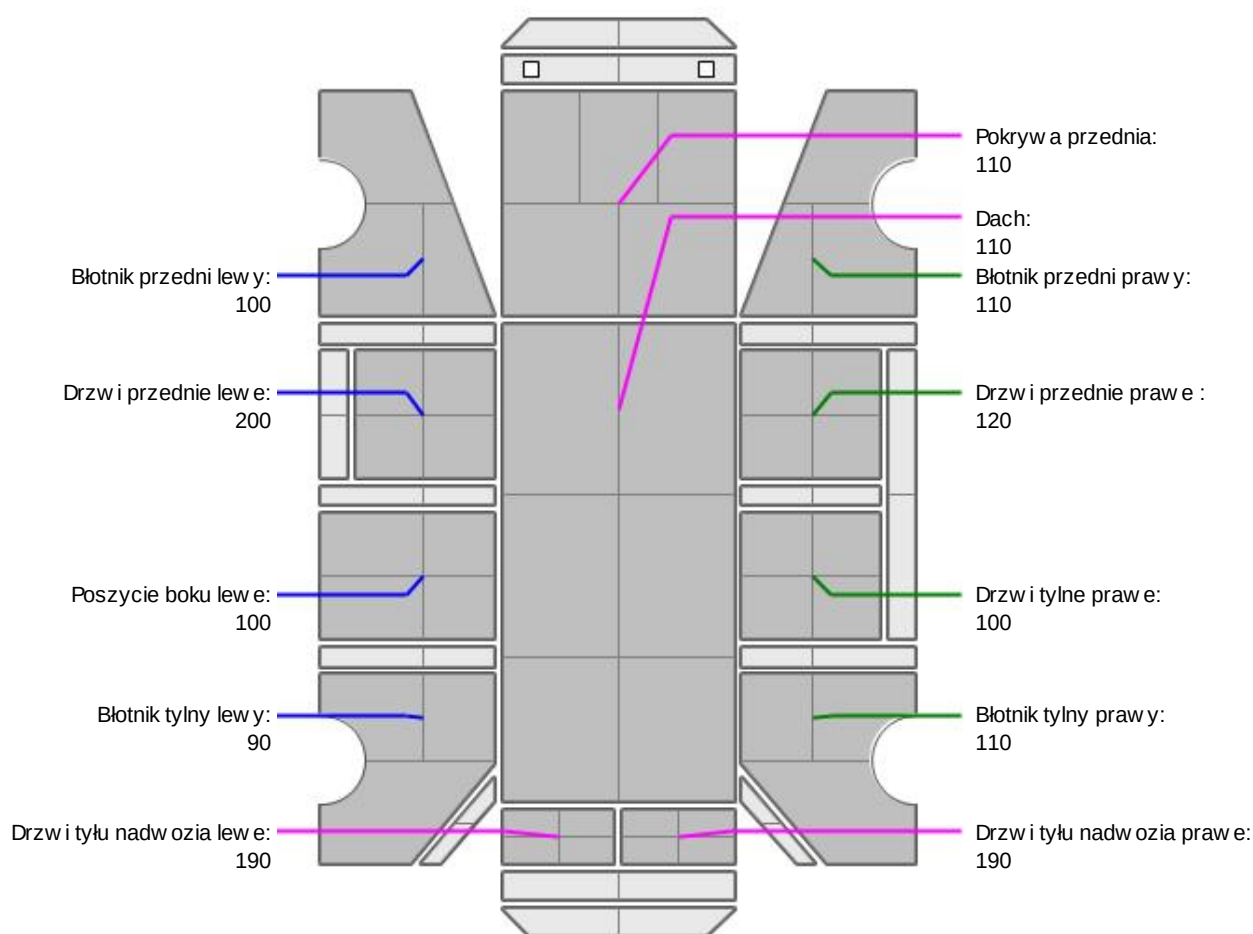
## NADWOZIE – Opis powłoki lakierowej

| L.p. | Nazwa elementu | L / P | Grubość powłoki [µm] | Opis |
| 1 | Pokrywa przednia | | 110 | |
| 2 | Dach | | 110 | |
| 3 | Błotnik przedni | L | 100 | |
| 4 | Drzwi przednie | L | 200 | |
| 5 | Poszycie boku | L | 100 | |
| 6 | Błotnik tylny | L | 90 | |
| 7 | Drzwi tyłu nadwozia | | 190 | |

| 8 | Błotnik przedni | P | 110 | |
| 9 | Drzwi przednie | P | 120 | |
| 10 | Drzwi tylne | P | 100 | |
| 11 | Błotnik tylny | P | 110 | |
| 12 | Drzwi tyłu nadwozia | | 190 | |

Podane przedziały grubości powłoki lakierowej poszczególnych elementów dotyczą wyłącznie punktów pomiarowych, tj. trzech wybranych miejsc na danym elemencie nadwozia. Nie oznacza to, że w pozostałych obszarach danego elementu grubość powłoki jest jednakowa ani że nie może wykroczyć poza wskazane zakresy. Pomiary wykonano urządzeniem będącym w posiadaniu rzeczoznawcy. Pomiar wykonany innym przyrządem może się różnić.
