Nr zlecenia: 92/06/03/2026/CarArena STANDARD

## Wycena wartości

Zadanie: Ocena stanu technicznego i określenie wartości rynkowej pojazdu

| DANE IDENTYFIKACYJNE POJAZDU | | Dane: [D] III-2026 | |
|---|---|---|---|
| Marka: | CITROËN | Nr rejestracyjny: | WSI23161 |

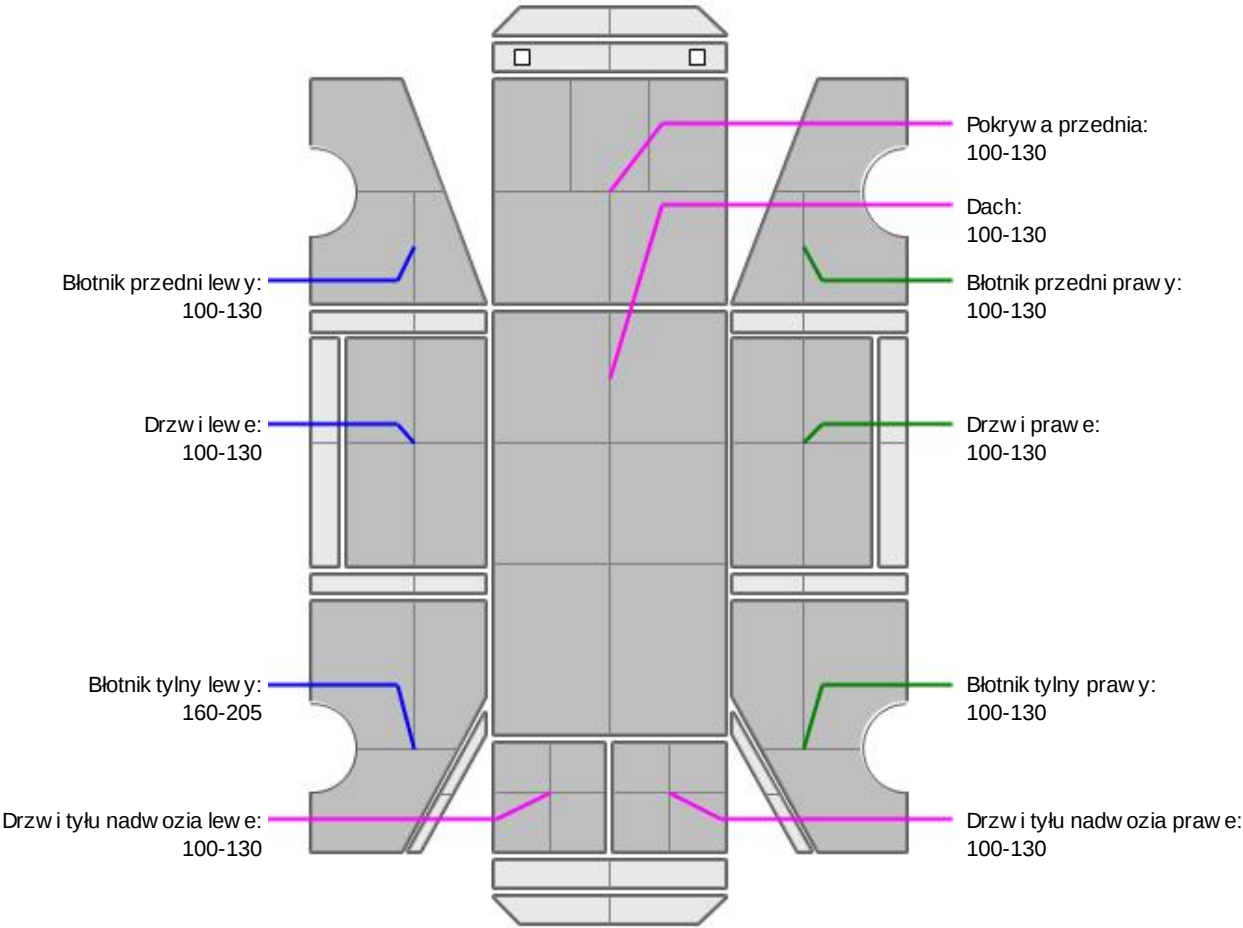
NADWOZIE – Opis powłoki lakierowej

| L.p. | Nazwa elementu | L / P | Grubość powłoki [µm] | Opis |
| 1 | Pokrywa przednia | | 100-130 | |
| 2 | Dach | | 100-130 | |
| 3 | Błotnik przedni | L | 100-130 | |
| 4 | Drzwi | L | 100-130 | |
| 5 | Błotnik tylny | L | 160-205 | |

| 6 | Drzwi tyłu nadwozia | | 100-130 | |
| 7 | Błotnik przedni | P | 100-130 | |
| 8 | Drzwi | P | 100-130 | |
| 9 | Błotnik tylny | P | 100-130 | |
| 10 | Drzwi tyłu nadwozia | | 100-130 | |

Podane przedziały grubości powłoki lakierowej poszczególnych elementów dotyczą wyłącznie punktów pomiarowych, tj. trzech wybranych miejsc na danym elemencie nadwozia. Nie oznacza to, że w pozostałych obszarach danego elementu grubość powłoki jest jednakowa ani że nie może wykroczyć poza wskazane zakresy. Pomiary wykonano urządzeniem będącym w posiadaniu rzeczoznawcy. Pomiar wykonany innym przyrządem może się różnić.
