Nr zlecenia: 87/06/03/2026/CarArena STANDARD

## Wycena wartości

Zadanie: Ocena stanu technicznego i określenie wartości rynkowej pojazdu

| DANE IDENTYFIKACYJNE POJAZDU | | Dane: [D] III-2026 | |
|---|---|---|---|
| Model pojazdu: | Berlingo II 1.6 HDI MR`12 E5 1.9t | Nr Info-Ekspert: | 008-03125 |

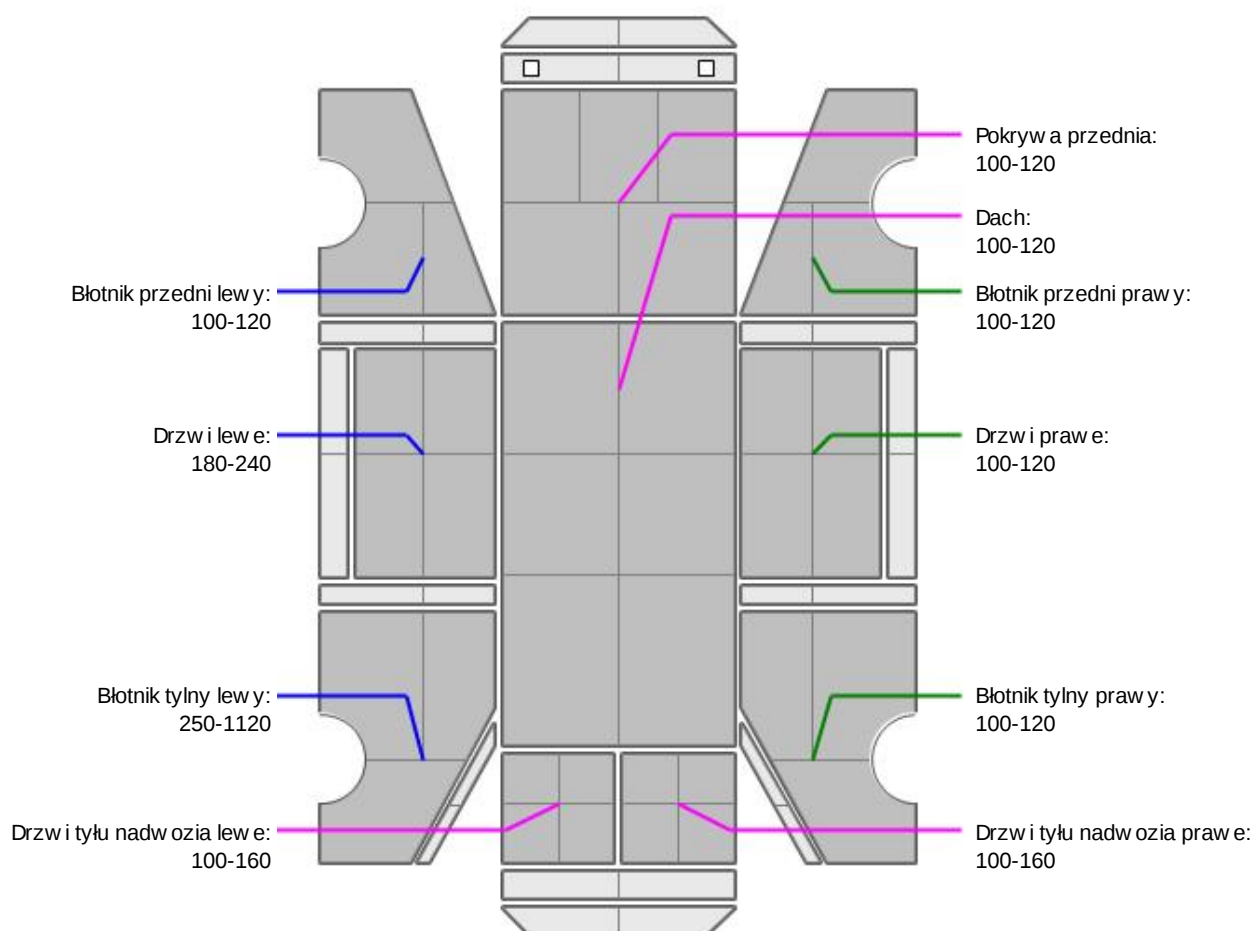
| L.p. | Nazwa elementu | L / P | Grubość powłoki [µm] | Opis |
| 1 | Pokrywa przednia | | 100-120 | |
| 2 | Dach | | 100-120 | |
| 3 | Błotnik przedni | L | 100-120 | |
| 4 | Drzwi | L | 180-240 | |
| 5 | Błotnik tylny | L | 250-1120 | |
| 6 | Drzwi tyłu nadwozia | | 100-160 | |
| 7 | Błotnik przedni | P | 100-120 | |
| 8 | Drzwi | P | 100-120 | |
| 9 | Błotnik tylny | P | 100-120 | |
| 10 | Drzwi tyłu nadwozia | | 100-160 | |

Podane przedziały grubości powłoki lakierowej poszczególnych elementów dotyczą wyłącznie punktów pomiarowych, tj. trzech wybranych miejsc na danym elemencie nadwozia. Nie oznacza to, że w pozostałych obszarach danego elementu grubość powłoki jest jednakowa ani że nie może wykroczyć poza wskazane zakresy. Pomiary wykonano urządzeniem będącym w posiadaniu rzeczoznawcy. Pomiar wykonany innym przyrządem może się różnić.
