Nr zlecenia: 88/06/03/2026/CarArena STANDARD

## Wycena wartości

Zadanie: Ocena stanu technicznego i określenie wartości rynkowej pojazdu

| DANE IDENTYFIKACYJNE POJAZDU | | Dane: [D] III-2026 | |
|---|---|---|---|
| Model pojazdu: | Berlingo II 1.6 HDI MR`12 E5 1.9t | Nr Info-Ekspert: | 008-03125 |

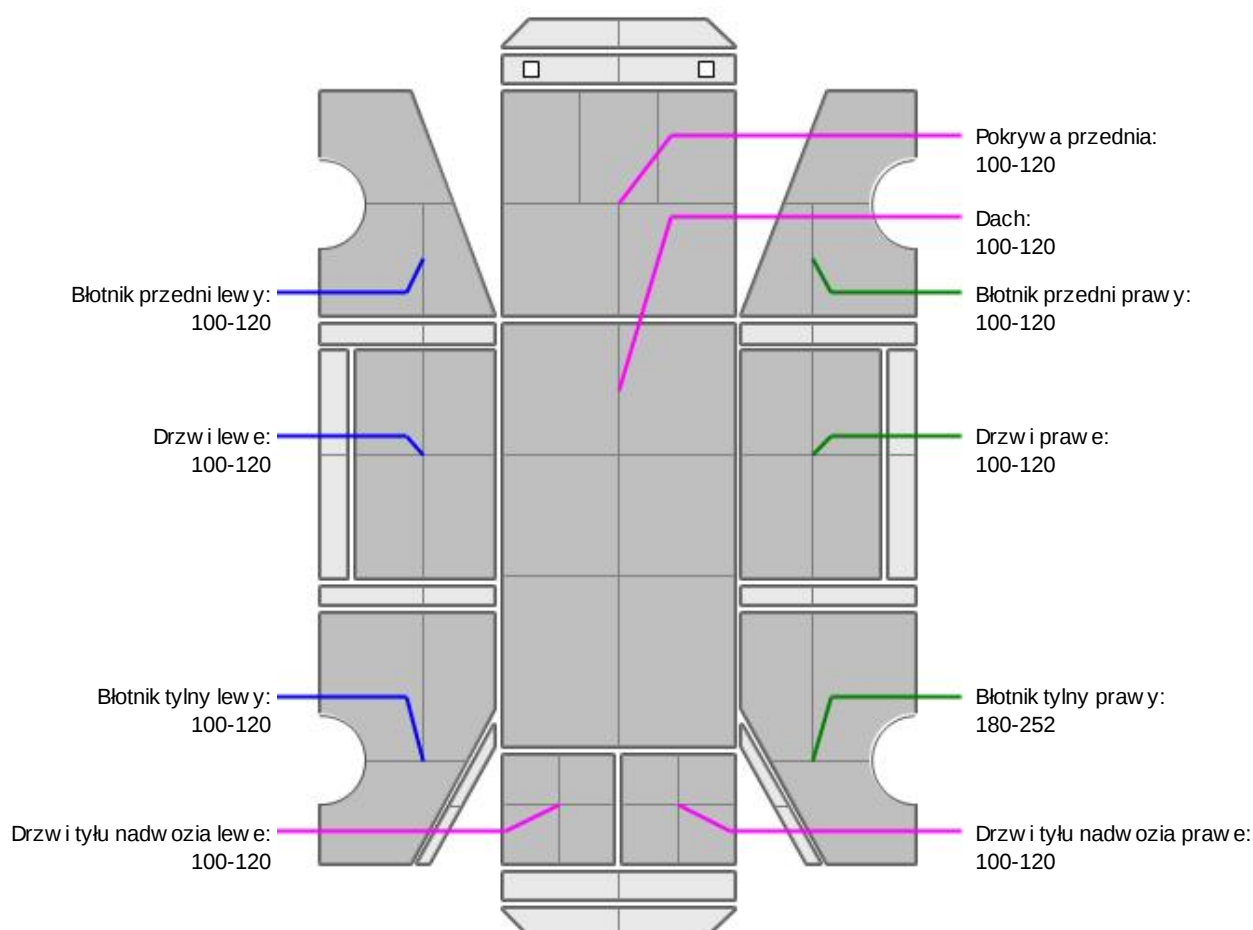
## NADWOZIE – Opis powłoki lakierowej

| L.p. | Nazwa elementu | L / P | Grubość powłoki [µm] | Opis |
| 1 | Pokrywa przednia | | 100-120 | |
| 2 | Dach | | 100-120 | |
| 3 | Błotnik przedni | L | 100-120 | |
| 4 | Drzwi | L | 100-120 | |
| 5 | Błotnik tylny | L | 100-120 | |
| 6 | Drzwi tyłu nadwozia | | 100-120 | |
| 7 | Błotnik przedni | P | 100-120 | |
| 8 | Drzwi | P | 100-120 | |
| 9 | Błotnik tylny | P | 180-252 | |
| 10 | Drzwi tyłu nadwozia | | 100-120 | |

Podane przedziały grubości powłoki lakierowej poszczególnych elementów dotyczą wyłącznie punktów pomiarowych, tj. trzech wybranych miejsc na danym elemencie nadwozia. Nie oznacza to, że w pozostałych obszarach danego elementu grubość powłoki jest jednakowa ani że nie może wykraczać poza wskazane zakresy. Pomiary wykonano urządzeniem będącym w posiadaniu rzeczoznawcy. Pomiar wykonany innym przyrządem może się różnić.
