## WYCENA WARTOŚCI

Zadanie: Ocena stanu technicznego i określenie wartości rynkowej pojazdu

| DANE IDENTYFIKACYJNE POJAZDU | | Dane: [O] III-2026 | |
|---|---|---|---|
| Marka: | BMW | Nr rejestracyjny: | PZ3T097 |
| Model pojazdu: | 320 Touring Diesel Mild Hybrid MR`22 E6d/e G21 | Nr Info-Ekspert: | 003-06460 |

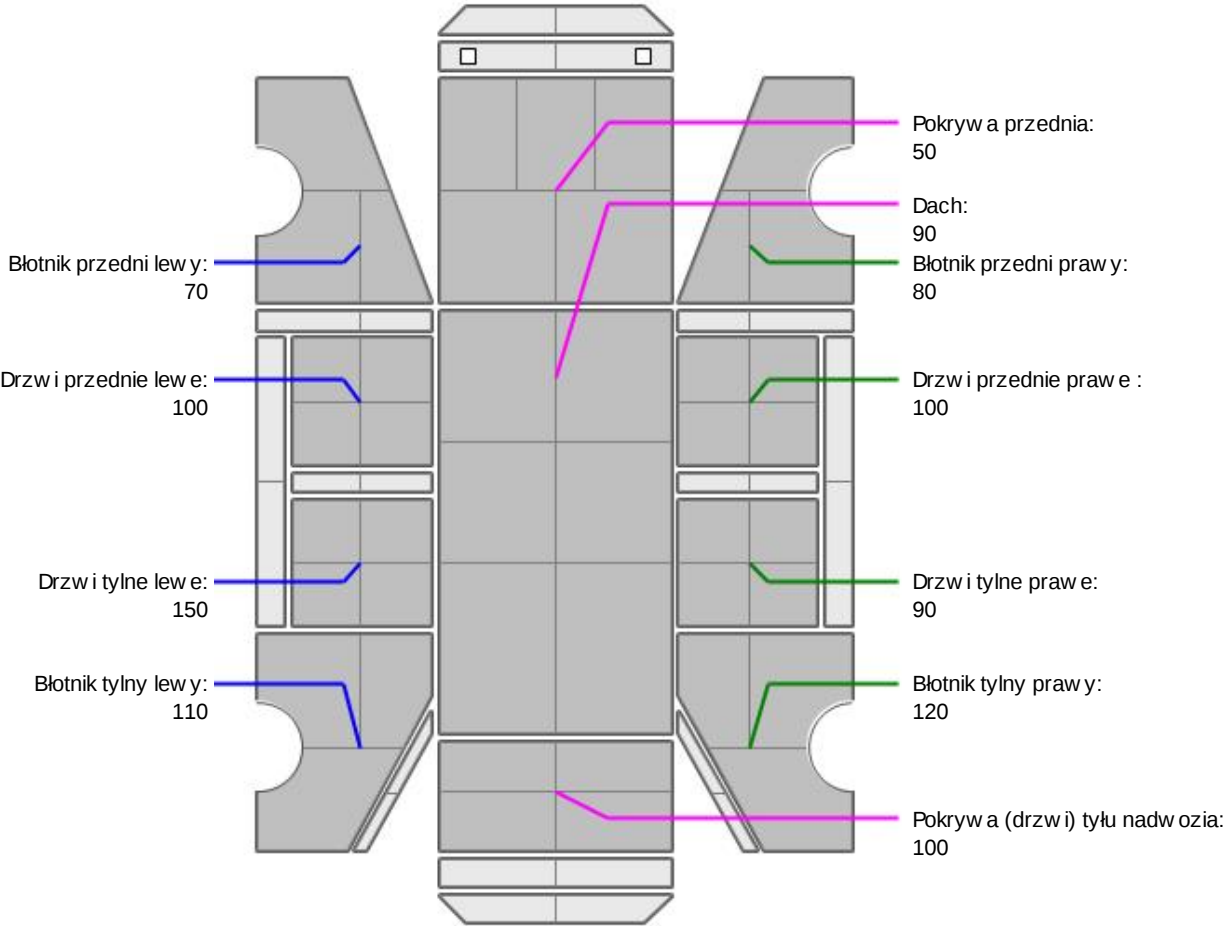
| L.p. | Nazwa elementu | L / P | Grubość powłoki [µm] | Opis |
| 1 | Pokrywa przednia | | 50 | |
| 2 | Dach | | 90 | |
| 3 | Błotnik przedni | L | 70 | |
| 4 | Drzwi przednie | L | 100 | |

| 5 | Drzwi tylne | L | 150 | |
| 6 | Błotnik tylny | L | 110 | |
| 7 | Błotnik przedni | P | 80 | |
| 8 | Drzwi przednie | P | 100 | |
| 9 | Drzwi tylne | P | 90 | |
| 10 | Błotnik tylny | P | 120 | |
| 11 | Pokrywa (drzwi) tyłu nadwozia | | 100 | |

Podane przedziały grubości powłoki lakierowej poszczególnych elementów dotyczą wyłącznie punktów pomiarowych, tj. trzech wybranych miejsc na danym elemencie nadwozia. Nie oznacza to, że w pozostałych obszarach danego elementu grubość powłoki jest jednakowa ani że nie może wykroczyć poza wskazane zakresy. Pomiary wykonano urządzeniem będącym w posiadaniu rzeczoznawcy. Pomiar wykonany innym przyrządem może się różnić.
