Nr zlecenia: 19/04/03/2026/CarArena STANDARD

Zadanie: Ocena stanu technicznego i określenie wartości rynkowej pojazdu

DANE IDENTYFIKACYJNE POJAZDU		Dane: [D] III-2026
Rodzaj pojazdu: Samochód ciężarowy do 3.5t		VIN: WV1ZZZ2EZD6017020
Marka: VOLKSWAGEN		Nr rejestracyjny: WKZ62YU
Model pojazdu: Crafter GP 35 TDI-CR MR`12 E5 3.5t		Nr Info-Ekspert: 040-06122
Wersja:		Rok produkcji: 2012
Wskaźnik drogomierza	645875 km	
Data pierwszej rejestracji	2012/12/27	
Data wykonania badania technicznego	2026/12/04	
Rodzaj nadwozia	kombi z podwyższonym dachem 4 drzwiowe 9 osobowe	
Rodzaj kabiny	krótka	
Dopuszczalna masa całkowita	3500 kg	
Liczba osi / Rodzaj napędu / Skrzynia biegów	2 / tylny (4x2) / manualna	
Rozstaw osi	3665 mm	
Jednostka napędowa	z zapłonem samoczynnym	
Pojemność / Moc silnika	1968 ccm / 120kW (163KM)	
Doładowanie	Turbosp. z chłodn. powietrza	
Liczba cylindrów / Układ cylindrów	4 / rzędowy	
Norma spalin	E5	
Kolor powłoki lakierowej, (rodzaj lakieru)	Biały 2-warstwowy typu uni

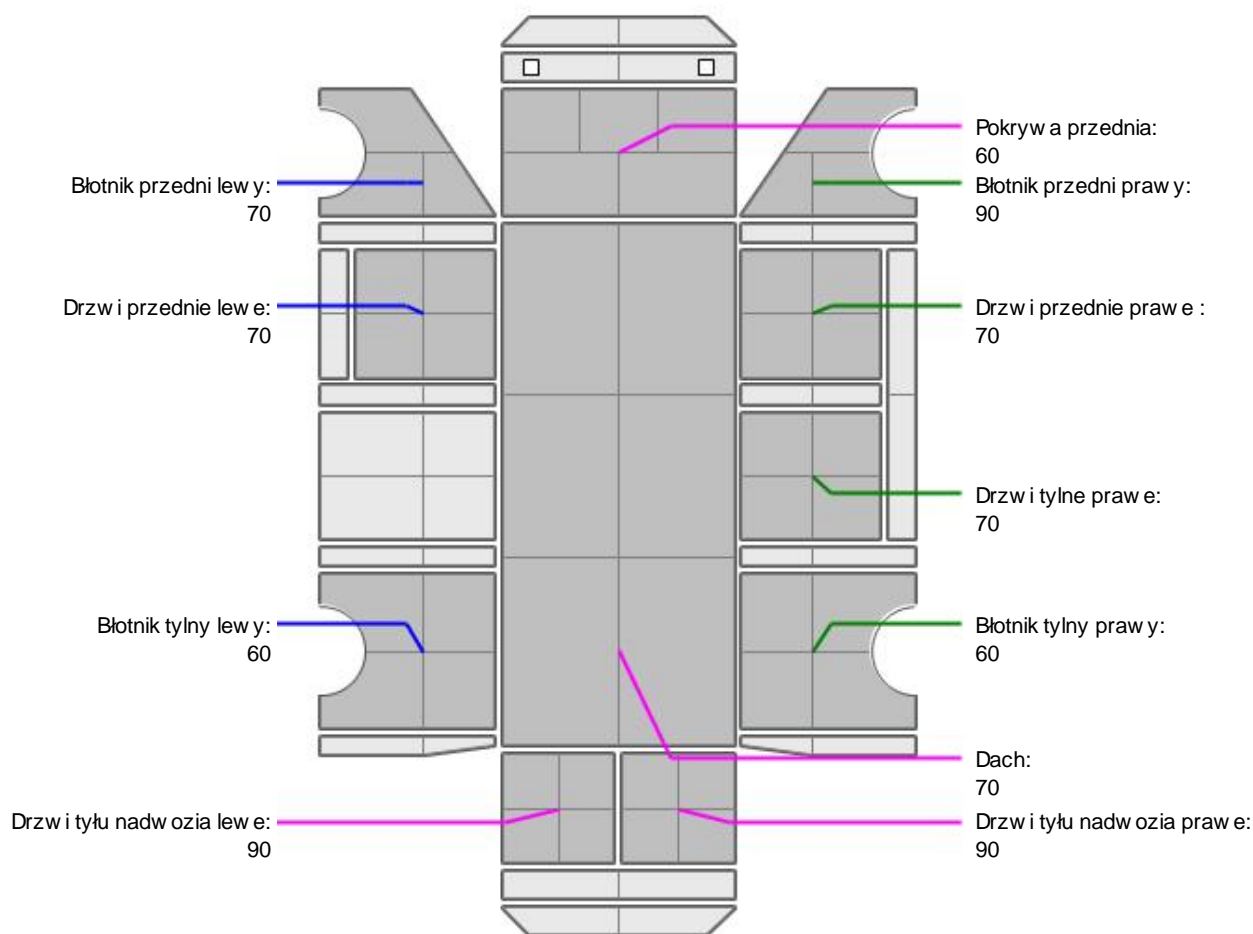
NADWOZIE – Opis powłoki lakierowej

L.p.	Nazwa elementu	L / P	Grubość powłoki [µm]	Opis
1	Pokrywa przednia		60	
2	Dach		70	
3	Błotnik przedni	L	70	
4	Drzwi przednie	L	70	
5	Błotnik tylny	L	60	
6	Drzwi tyłu nadwozia		90	
7	Błotnik przedni	P	90	
8	Drzwi przednie	P	70	
9	Drzwi tylne	P	70

10	Błotnik tylny	P	60	
11	Drzwi tyłu nadwozia		90

Podane przedziały grubo ci powłoki lakierowej poszczególnych elementów dotyczą wyłącznie punktów pomiarowych, tj. trzech wybranych miejsc na danym elemencie nadwozia. Nie oznacza to, że w pozostałych obszarach danego elementu grubość powłoki jest jednakowa ani że nie może wykroczyć poza wskazane zakresy. Pomiary wykonano urządzeniem bezdźwiękowym w posiadaniu rzeczoznawcy. Pomiar wykonany innym przyrządem może się różnić.
