Nr zlecenia: 106/06/03/2026/CarArena STANDARD

## Wycena wartości

Zadanie: Ocena stanu technicznego i określenie wartości rynkowej pojazdu

| DANE IDENTYFIKACYJNE POJAZDU | | Dane: [O] III-2026 | |
|---|---|---|---|
| Model pojazdu: | Fabia II 1.4 MR`11 E5 | Nr Info-Ekspert: | 034-02267 |

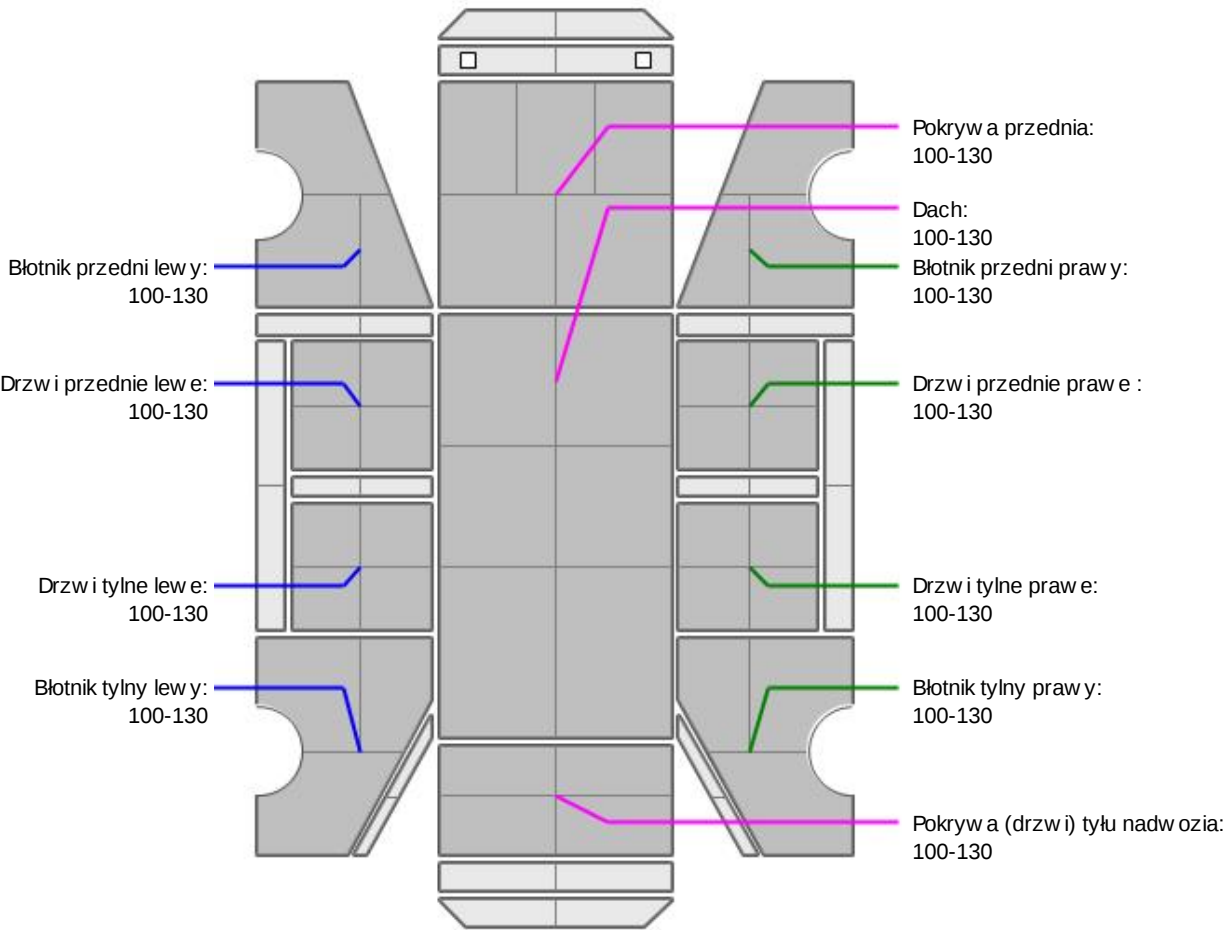
**NADWOZIE – Opis powłoki lakierowej**

| L.p. | Nazwa elementu | L / P | Grubość powłoki [µm] | Opis |
| 1 | Pokrywa przednia | | 100-130 | |
| 2 | Dach | | 100-130 | |
| 3 | Błotnik przedni | L | 100-130 | |
| 4 | Drzwi przednie | L | 100-130 | |
| 5 | Drzwi tylne | L | 100-130 | |

| 6 | Błotnik tylny | L | 100-130 | |
| 7 | Błotnik przedni | P | 100-130 | |
| 8 | Drzwi przednie | P | 100-130 | |
| 9 | Drzwi tylne | P | 100-130 | |
| 10 | Błotnik tylny | P | 100-130 | |
| 11 | Pokrywa (drzwi) tyłu nadwozia | | 100-130 | |

Podane przedziały grubości powłoki lakierowej poszczególnych elementów dotyczą wyłącznie punktów pomiarowych, tj. trzech wybranych miejsc na danym elemencie nadwozia. Nie oznacza to, że w pozostałych obszarach danego elementu grubość powłoki jest jednakowa ani że nie może wykroczać poza wskazane zakresy. Pomiary wykonano urządzeniem będącym w posiadaniu rzeczoznawcy. Pomiar wykonany innym przyrządem może się różnić.
