Nr zlecenia: 98/06/03/2026/CarArena STANDARD

## Wycena wartości

Zadanie: Ocena stanu technicznego i określenie wartości rynkowej pojazdu

| DANE IDENTYFIKACYJNE POJAZDU | | Dane: [D] III-2026 | |
|---|---|---|---|
| Marka: | FIAT | Nr rejestracyjny: | WS5572E |

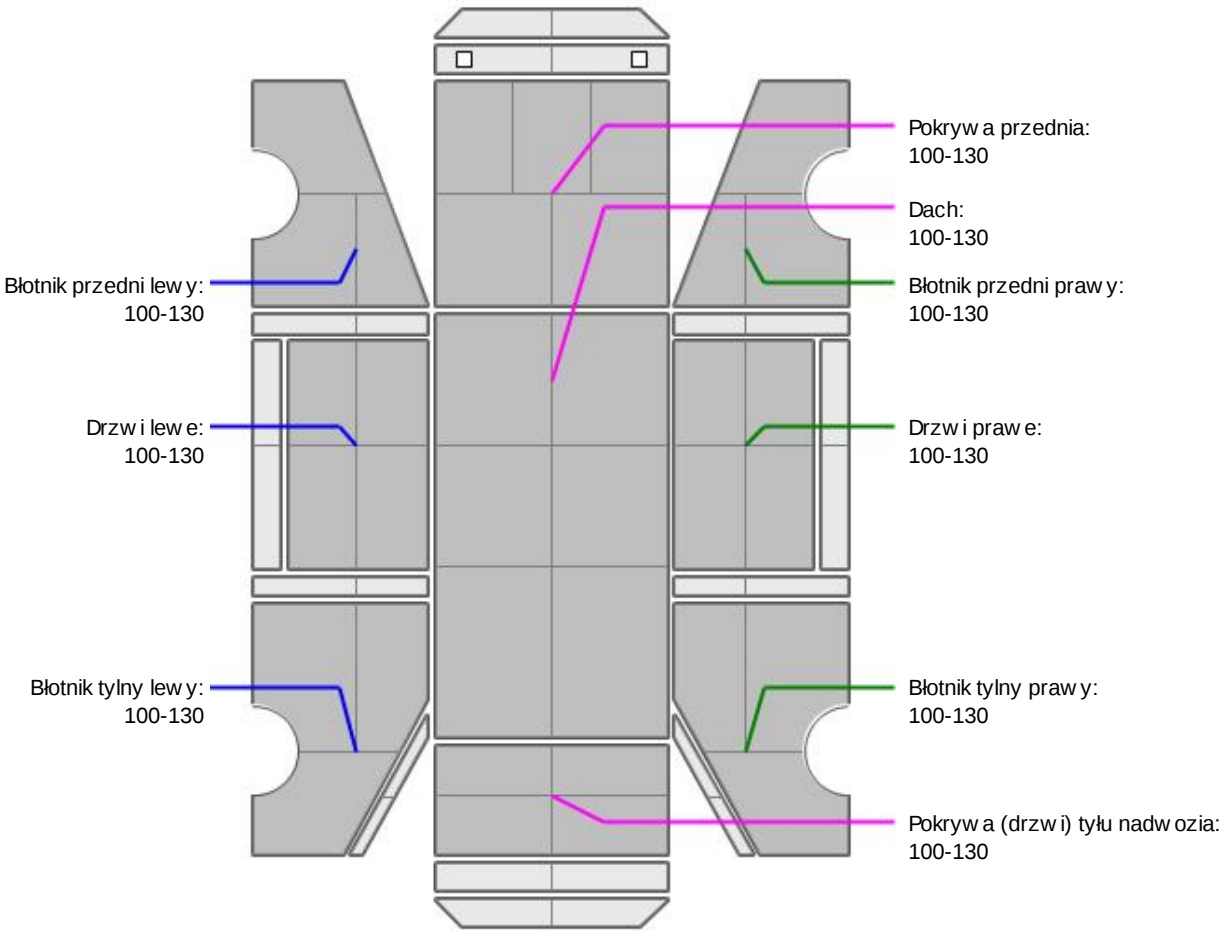
**NADWOZIE – Opis powłoki lakierowej**

| L.p. | Nazwa elementu | L / P | Grubość powłoki [µm] | Opis |
| 1 | Pokrywa przednia | | 100-130 | |
| 2 | Dach | | 100-130 | |
| 3 | Błotnik przedni | L | 100-130 | |
| 4 | Drzwi | L | 100-130 | |
| 5 | Błotnik tylny | L | 100-130 | |
| 6 | Błotnik przedni | P | 100-130 | |
| 7 | Drzwi | P | 100-130 | |
| 8 | Błotnik tylny | P | 100-130 | |
| 9 | Pokrywa (drzwi) tyłu nadwozia | | 100-130 | |

Podane przedziały grubości powłoki lakierowej poszczególnych elementów dotyczą wyłącznie punktów

pomiarowych, tj. trzech wybranych miejsc na danym elemencie nadwozia. Nie oznacza to, że w pozostałych obszarach danego elementu grubość powłoki jest jednakowa ani że nie może wykaczać poza wskazane zakresy. Pomiary wykonano urządzeniem będącym w posiadaniu rzeczoznawcy. Pomiar wykonany innym przyrządem może się różnić.
