Nr zlecenia: 100/06/03/2026/CarArena STANDARD

## Wycena wartości

Zadanie: Ocena stanu technicznego i określenie wartości rynkowej pojazdu

| DANE IDENTYFIKACYJNE POJAZDU | | Dane: [D] III-2026 | |
|---|---|---|---|
| Model pojazdu: | Fiorino 1.4 MR`16 E6 1.7t | Nr Info-Ekspert: | 045-04615 |

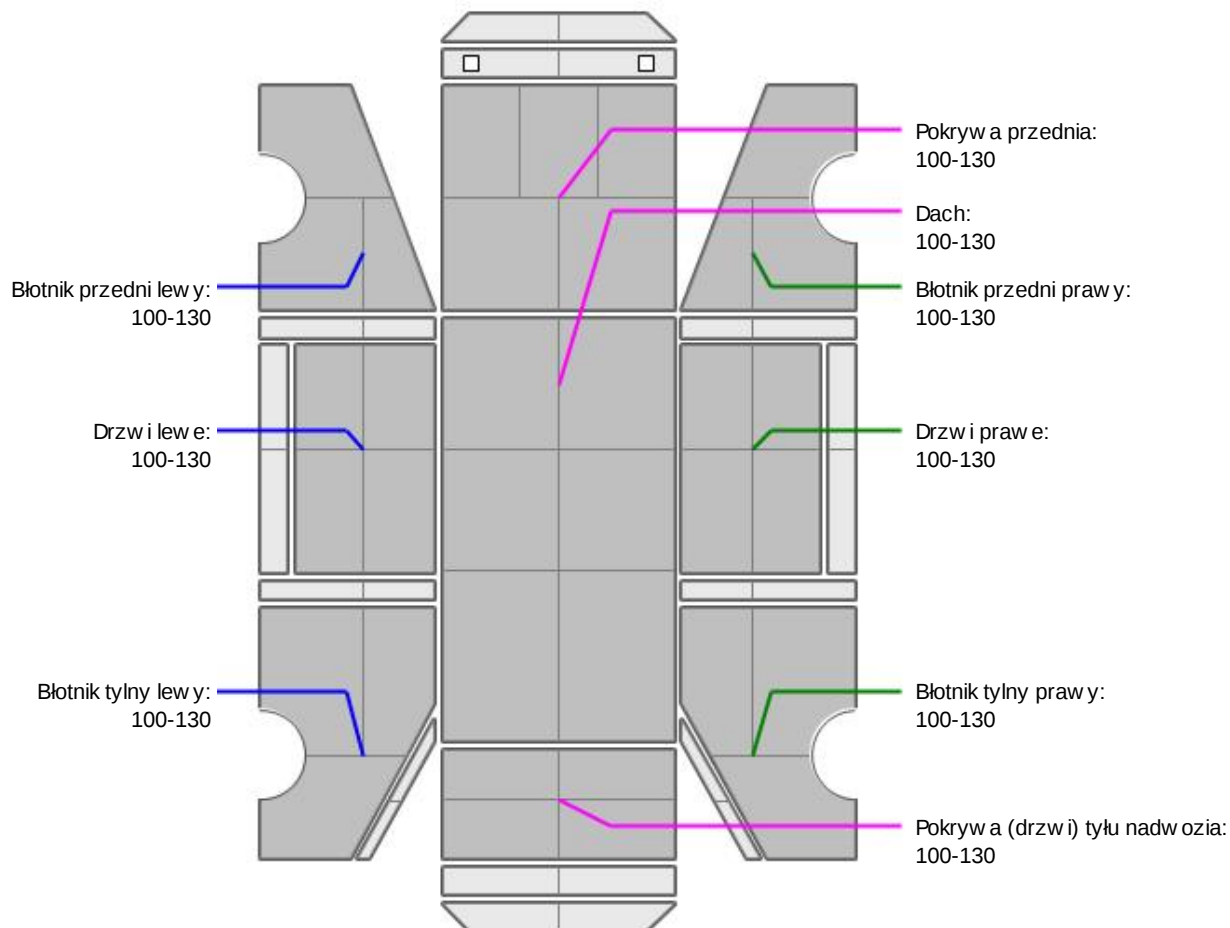
### NADWOZIE – Opis powłoki lakierowej

| L.p. | Nazwa elementu | L / P | Grubość powłoki [μm] | Opis |
| 1 | Pokrywa przednia | | 100-130 | |
| 2 | Dach | | 100-130 | |
| 3 | Błotnik przedni | L | 100-130 | |
| 4 | Drzwi | L | 100-130 | |
| 5 | Błotnik tylny | L | 100-130 | |
| 6 | Błotnik przedni | P | 100-130 | |
| 7 | Drzwi | P | 100-130 | |
| 8 | Błotnik tylny | P | 100-130 | |
| 9 | Pokrywa (drzwi) tyłu nadwozia | | 100-130 | |

Podane przedziały grubości powłoki lakierowej poszczególnych elementów dotyczą wyłącznie punktów pomiarowych, tj. trzech wybranych miejsc na danym elemencie nadwozia. Nie oznacza to, że w pozostałych obszarach danego elementu grubość powłoki jest jednakowa ani że nie może wykroczyć poza wskazane zakresy. Pomiary wykonano urządzeniem będącym w posiadaniu rzeczoznawcy. Pomiar wykonany innym przyrządem może się różnić.
