Nr zlecenia: 103/06/03/2026/CarArena STANDARD

## Wycena wartości

Zadanie: Ocena stanu technicznego i określenie wartości rynkowej pojazdu

| DANE IDENTYFIKACYJNE POJAZDU | | Dane: [D] III-2026 | |
|---|---|---|---|
| Marka: | FIAT | Nr rejestracyjny: | WS5886E |

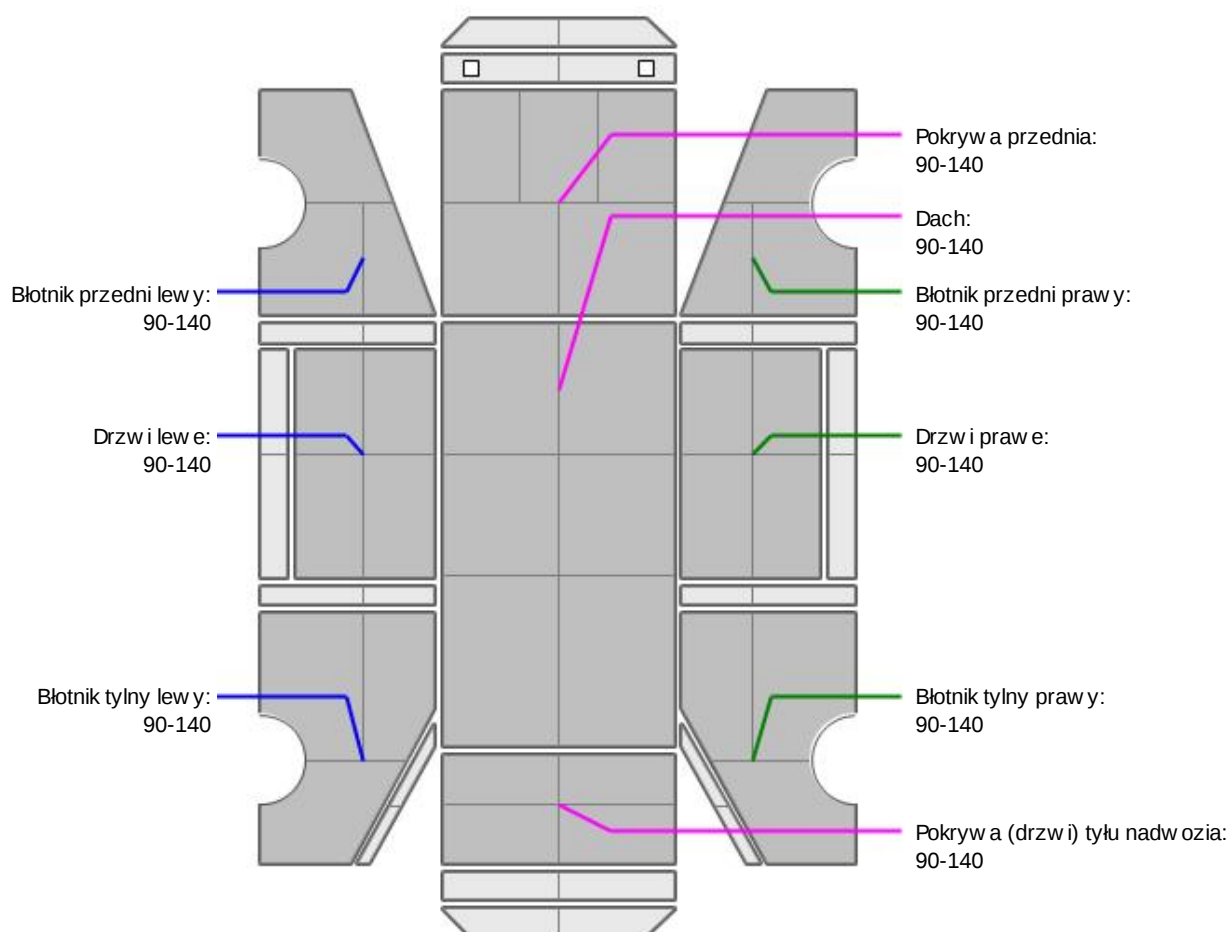
| L.p. | Nazwa elementu | L / P | Grubość powłoki [µm] | Opis |
| 1 | Pokrywa przednia | | 90-140 | |
| 2 | Dach | | 90-140 | |
| 3 | Błotnik przedni | L | 90-140 | |
| 4 | Drzwi | L | 90-140 | |
| 5 | Błotnik tylny | L | 90-140 | |
| 6 | Błotnik przedni | P | 90-140 | |
| 7 | Drzwi | P | 90-140 | |
| 8 | Błotnik tylny | P | 90-140 | |
| 9 | Pokrywa (drzwi) tyłu nadwozia | | 90-140 | |

Podane przedziały grubości powłoki lakierowej poszczególnych elementów dotyczą wyłącznie punktów pomiarowych, tj. trzech wybranych miejsc na danym elemencie nadwozia. Nie oznacza to, że w pozostałych obszarach danego elementu grubość powłoki jest jednakowa ani że nie może wykaczać poza wskazane zakresy. Pomiary wykonano urządzeniem będącym w posiadaniu rzeczoznawcy. Pomiar wykonany innym przyrządem może się różnić.
