Nr zlecenia: 158/04/03/2026/CarArena STANDARD

## WYCENA WARTOŚCI

Zadanie: Ocena stanu technicznego i określenie wartości rynkowej pojazdu

| DANE IDENTYFIKACYJNE POJAZDU | | Dane: [O] III-2026 | |
|---|---|---|---|
| Model pojazdu: | <b>320 Diesel Mild Hybrid MR`22 E6d/e G20</b> | Nr Info-Ekspert: | <b>003-06446</b> |

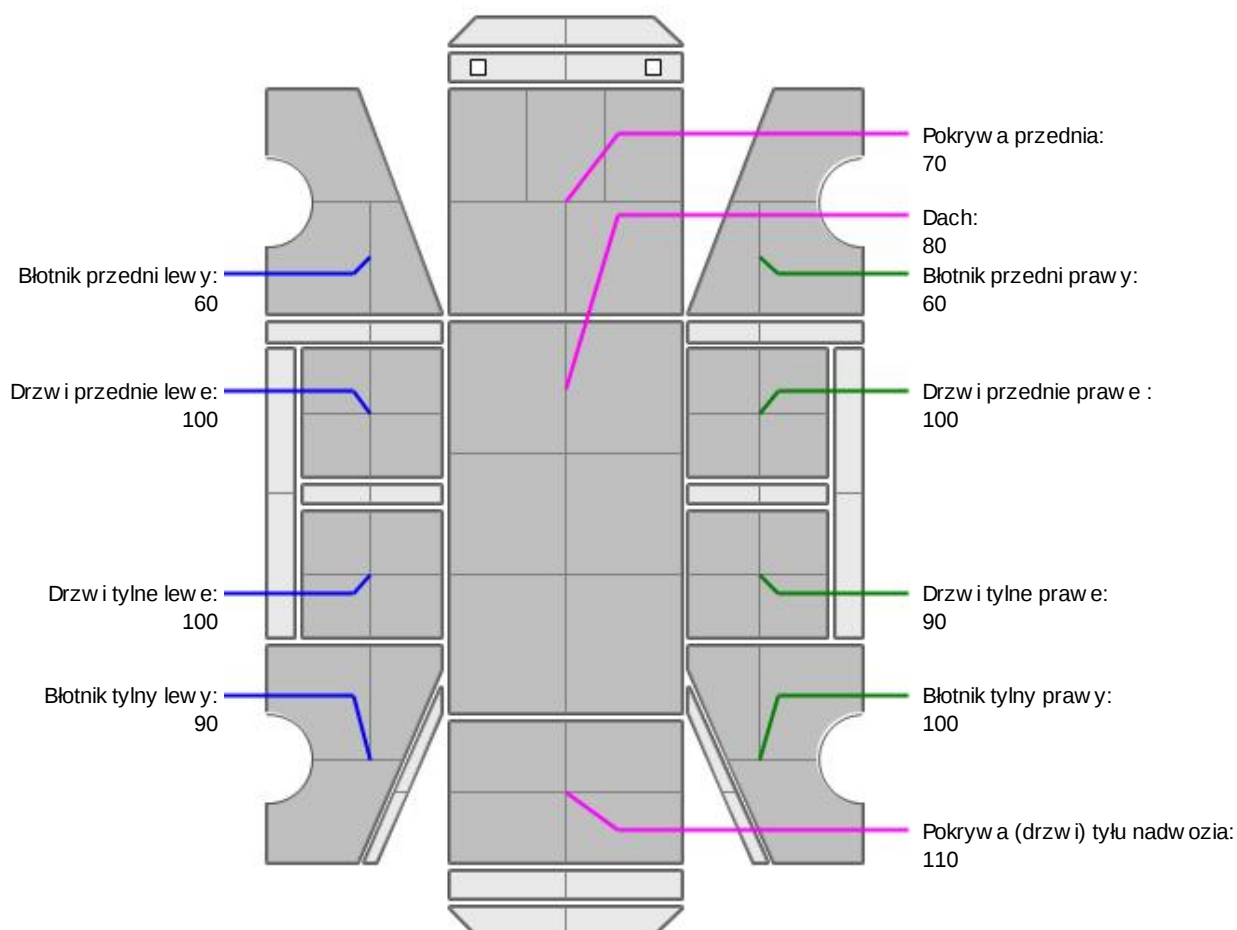
## KABINA KIEROWCY – Opis powłoki lakierowej

| L.p. | Nazwa elementu | L / P | Grubość powłoki [µm] | Opis |
| 1 | Pokrywa przednia | | 70 | |
| 2 | Dach | | 80 | |
| 3 | Błotnik przedni | L | 60 | |
| 4 | Drzwi przednie | L | 100 | |
| 5 | Drzwi tylne | L | 100 | |
| 6 | Błotnik tylny | L | 90 | |
| 7 | Błotnik przedni | P | 60 | |
| 8 | Drzwi przednie | P | 100 | |
| 9 | Drzwi tylne | P | 90 | |
| 10 | Błotnik tylny | P | 100 | |
| 11 | Pokrywa (drzwi) tyłu nadwozia | | 110 | |

Podane przedziały grubości powłoki lakierowej poszczególnych elementów dotyczą wyłącznie punktów pomiarowych, tj. trzech wybranych miejsc na danym elemencie nadwozia. Nie oznacza to, że w pozostałych obszarach danego elementu grubość powłoki jest jednakowa ani że nie może wykroczyć poza wskazane zakresy. Pomiary wykonano urządzeniem będącym w posiadaniu rzeczoznawcy. Pomiar wykonany innym przyrządem może się różnić.
