## WYCENA WARTOŚCI

Zadanie: Ocena stanu technicznego i określenie wartości rynkowej pojazdu

| DANE IDENTYFIKACYJNE POJAZDU | | Dane: [O] III-2026 | |
|---|---|---|---|
| Marka: | SKODA | Nr rejestracyjny: | W712KW |
| Model pojazdu: | Octavia IV 2.0 TDI MR`20 E6d | Nr Info-Ekspert: | 034-04401 |

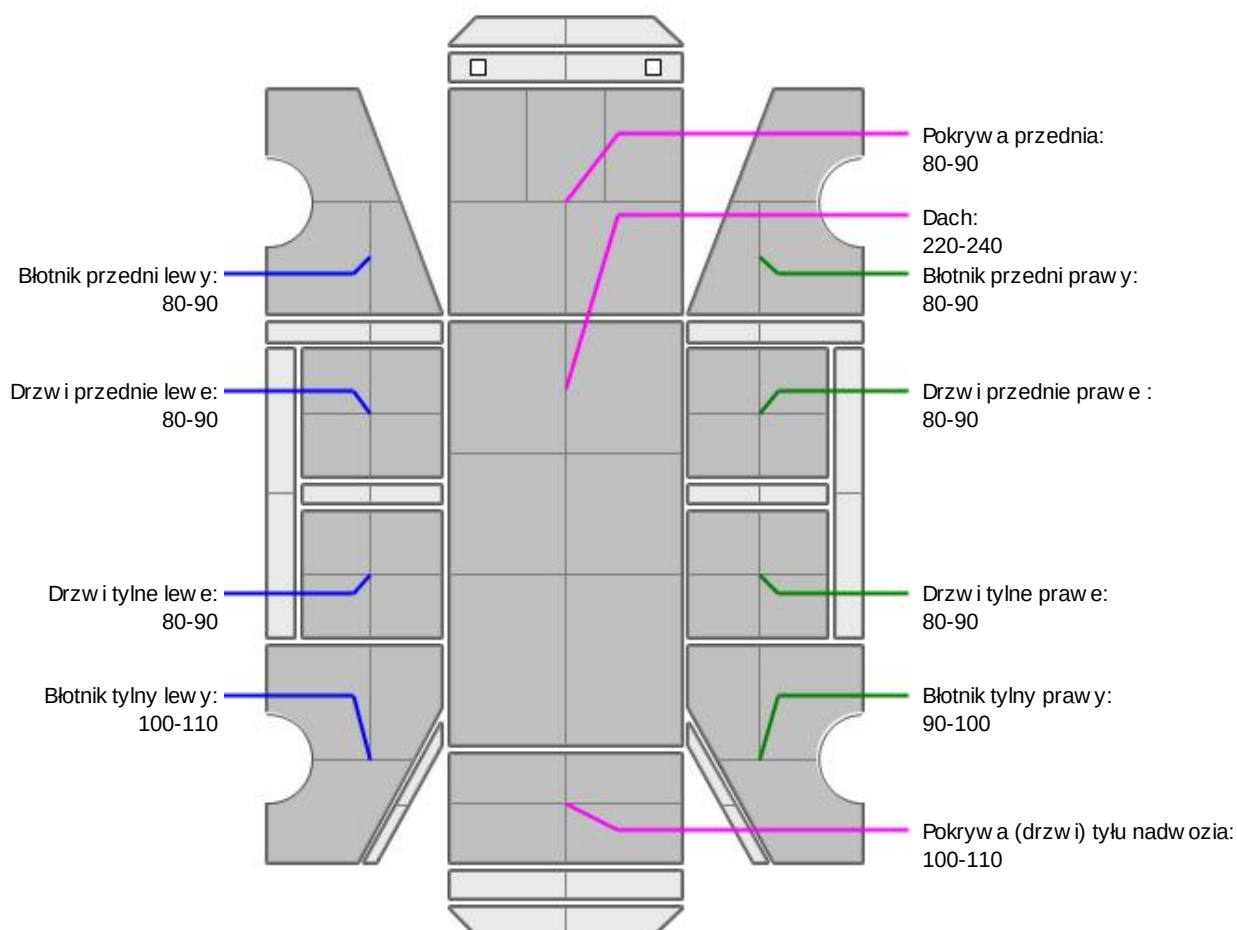
| L.p. | Nazwa elementu | L / P | Grubość powłoki<br>[μm] | Opis |
| 1 | Pokrywa przednia | | 80-90 | |
| 2 | Dach | | 220-240 | |
| 3 | Błotnik przedni | L | 80-90 | |
| 4 | Drzwi przednie | L | 80-90 | |
| 5 | Drzwi tylne | L | 80-90 | |
| 6 | Błotnik tylny | L | 100-110 | |
| 7 | Błotnik przedni | P | 80-90 | |
| 8 | Drzwi przednie | P | 80-90 | |
| 9 | Drzwi tylne | P | 80-90 | |
| 10 | Błotnik tylny | P | 90-100 | |
| 11 | Pokrywa (drzwi) tyłu nadwozia | | 100-110 | |

Podane przedziały grubości powłoki lakierowej poszczególnych elementów dotyczą wyłącznie punktów pomiarowych, tj. trzech wybranych miejsc na danym elemencie nadwozia. Nie oznacza to, że w pozostałych obszarach danego elementu grubość powłoki jest jednakowa ani że nie może wykroczyć poza wskazane zakresy. Pomiary wykonano urządzeniem będącym w posiadaniu rzeczoznawcy. Pomiar wykonany innym przyrządem może się różnić.
