## Wycena wartości

Zadanie: Ocena stanu technicznego i określenie wartości rynkowej pojazdu

| DANE IDENTYFIKACYJNE POJAZDU | | Dane: [D] III-2026 | |
|---|---|---|---|
| Marka: | FIAT | Nr rejestracyjny: | ZS987CW |
| Model pojazdu: | Ducato 30 2.2 M-jet Kat. MR`06 E4 3.0t | Nr Info-Ekspert: | 045-01978 |

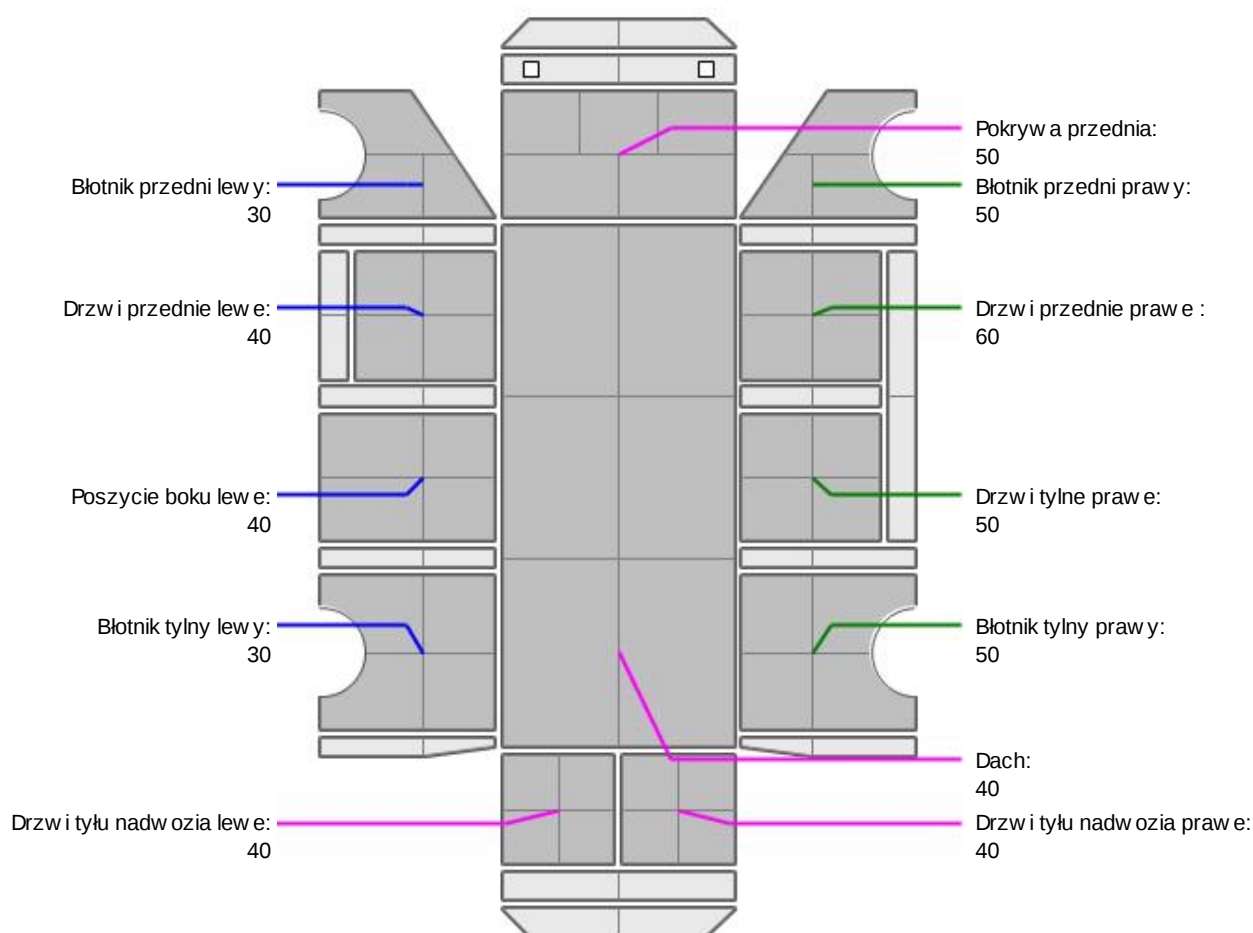
| L.p. | Nazwa elementu | L / P | Grubość powłoki [µm] | Opis |

Podane przedziały grubości powłoki lakierowej poszczególnych elementów dotyczą wyłącznie punktów pomiarowych, tj. trzech wybranych miejsc na danym elemencie nadwozia. Nie oznacza to, że w pozostałych obszarach danego elementu grubość powłoki jest jednakowa ani że nie może wykraczać poza wskazane zakresy. Pomiary wykonano urządzeniem będącym w posiadaniu rzeczoznawcy. Pomiar wykonany innym przyrządem może się różnić.
