Nr zlecenia: 57/04/03/2026/CarArena STANDARD

## Wycena Wartości

Zadanie: Ocena stanu technicznego i określenie wartości rynkowej pojazdu

| DANE IDENTYFIKACYJNE POJAZDU | | Dane: [O] III-2026 | |
|---|---|---|---|
| Model pojazdu: | <b>Yaris 1.0 MR`20 E6d</b> | Nr Info-Ekspert: | <b>037-03375</b> |

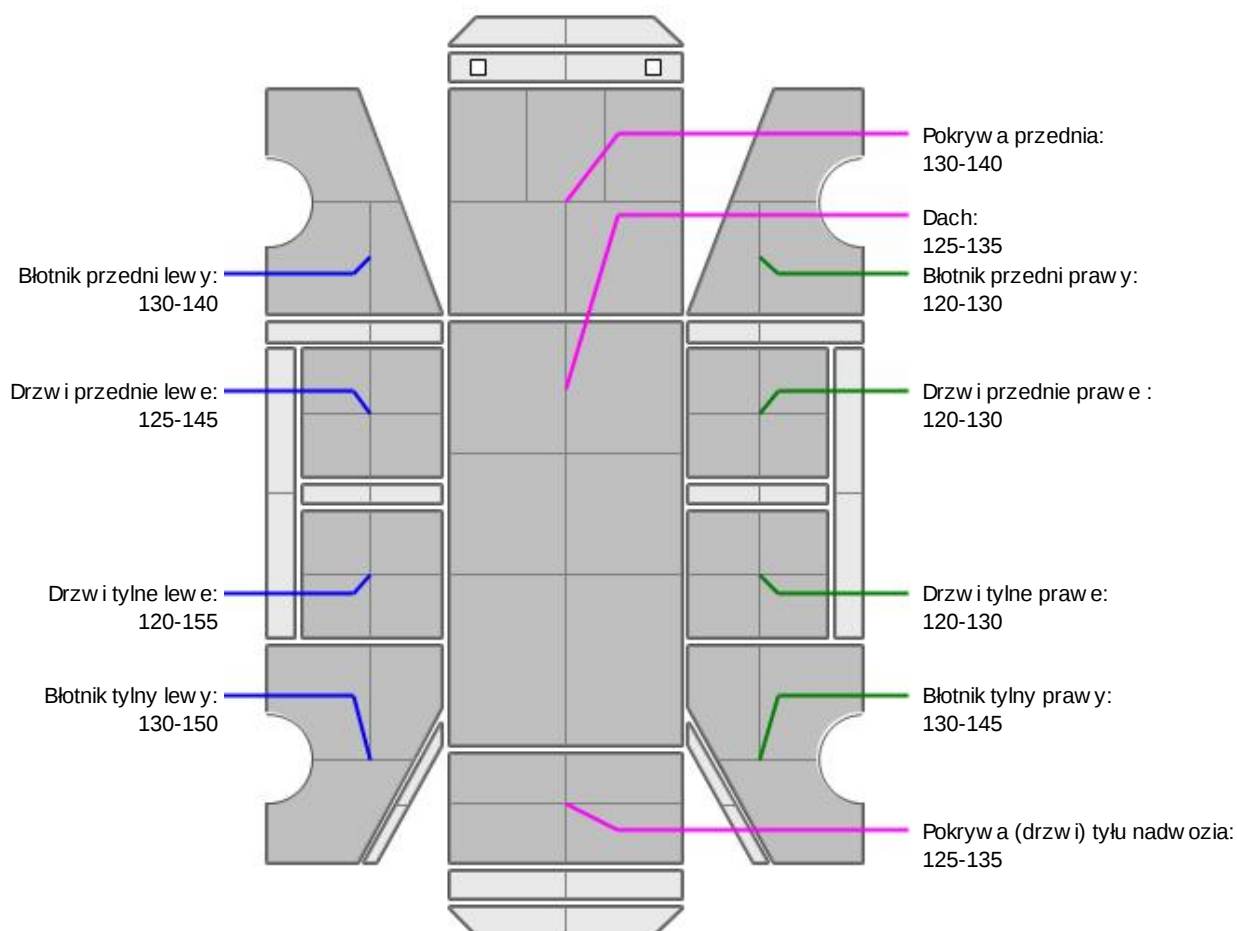
## NADWOZIE – Opis powłoki lakierowej

| L.p. | Nazwa elementu | L / P | Grubość powłoki [μm] | Opis |
| 1 | Pokrywa przednia | | 130-140 | |
| 2 | Dach | | 125-135 | |
| 3 | Błotnik przedni | L | 130-140 | |
| 4 | Drzwi przednie | L | 125-145 | |
| 5 | Drzwi tylne | L | 120-155 | |
| 6 | Błotnik tylny | L | 130-150 | |
| 7 | Błotnik przedni | P | 120-130 | |
| 8 | Drzwi przednie | P | 120-130 | |
| 9 | Drzwi tylne | P | 120-130 | |
| 10 | Błotnik tylny | P | 130-145 | |
| 11 | Pokrywa (drzwi) tyłu nadwozia | | 125-135 | |

Podane przedziały grubości powłoki lakierowej poszczególnych elementów dotyczą wyłącznie punktów pomiarowych, tj. trzech wybranych miejsc na danym elemencie nadwozia. Nie oznacza to, że w pozostałych obszarach danego elementu grubość powłoki jest jednakowa ani że nie może wykroczyć poza wskazane zakresy. Pomiary wykonano urządzeniem będącym w posiadaniu rzeczoznawcy. Pomiar wykonany innym przyrządem może się różnić.
