Nr zlecenia: 70/17/11/2025/STELLANTIS Dawro

## Poglądowy Raport Stanu Technicznego

Zadanie: Ocena stanu technicznego i określenie wartości rynkowej pojazdu

| DANE IDENTYFIKACYJNE POJAZDU | | Dane: [O] XI-2025 | |
|---|---|---|---|
| Marka: | PEUGEOT | Nr rejestracyjny: | PZ3G321 |

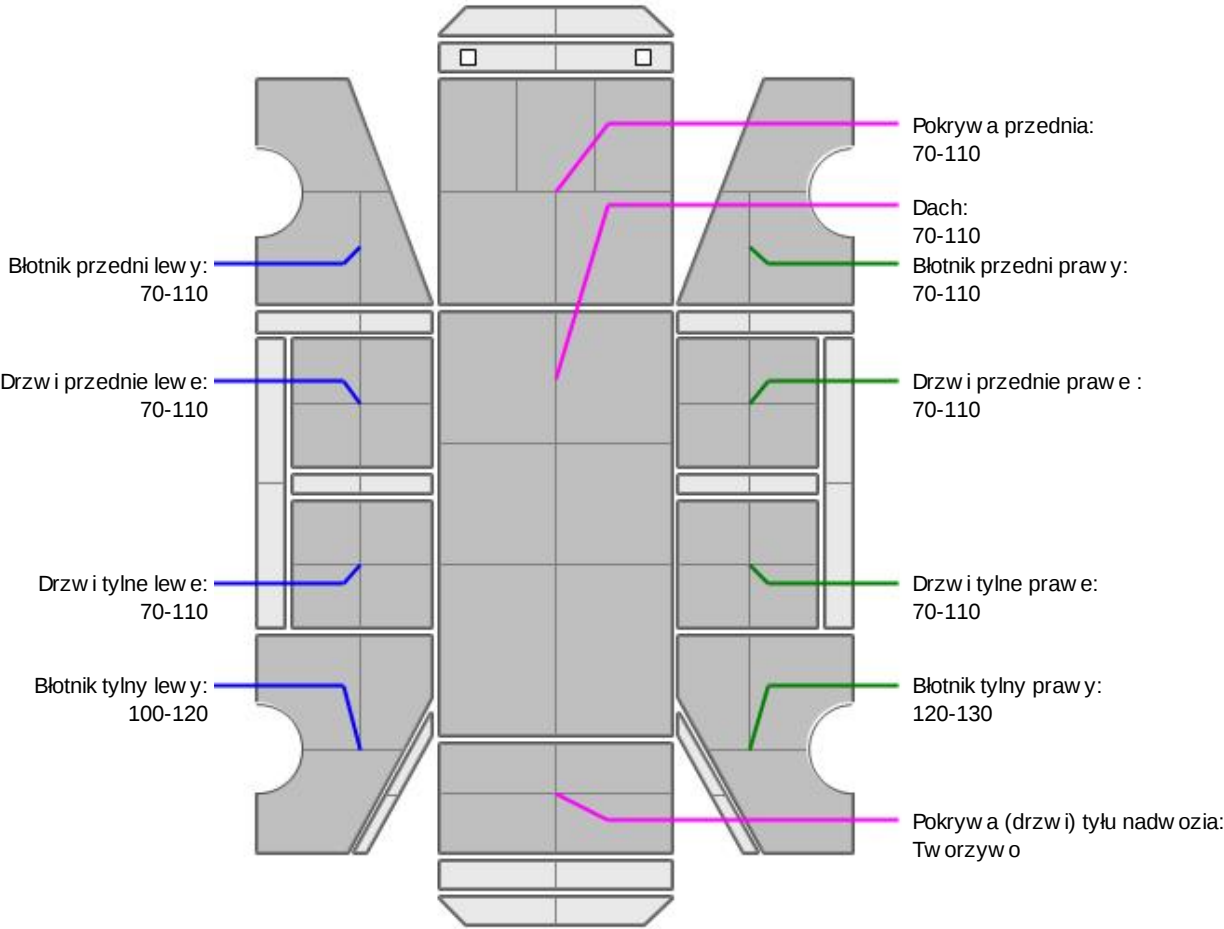
**NADWOZIE – Opis powłoki lakierowej**

| L.p. | Nazwa elementu | L / P | Grubość powłoki [µm] | Opis |
| 1 | Pokrywa przednia | | 70-110 | |
| 2 | Dach | | 70-110 | |
| 3 | Błotnik przedni | L | 70-110 | |
| 4 | Drzwi przednie | L | 70-110 | |
| 5 | Drzwi tylne | L | 70-110 | |
| 6 | Błotnik tylny | L | 100-120 | |
| 7 | Błotnik przedni | P | 70-110 | |
| 8 | Drzwi przednie | P | 70-110 | |
| 9 | Drzwi tylne | P | 70-110 | |

| 10 | Błotnik tylny | P | 120-130 | |
| 11 | Pokrywa (drzwi) tyłu nadwozia | | Tworzywo | |

Podane przedziały grubości powłoki lakierowej poszczególnych elementów dotyczą wyłącznie punktów pomiarowych, tj. trzech wybranych miejsc na danym elemencie nadwozia. Nie oznacza to, że w pozostałych obszarach danego elementu grubość powłoki jest jednakowa ani że nie może wykroczać poza wskazane zakresy. Pomiary wykonano urządzeniem będącym w posiadaniu rzeczoznawcy. Pomiar wykonany innym przyrządem może się różnić.
