## Wycena wartości

Zadanie: Ocena stanu technicznego i określenie wartości rynkowej pojazdu

| DANE IDENTYFIKACYJNE POJAZDU | | Dane: [D] III-2026 | |
|---|---|---|---|
| Marka: | FIAT | Nr rejestracyjny: | TK7761H |
| Model pojazdu: | Ducato 30 2.2 M-jet Kat. MR`06 E4 3.0t | Nr Info-Ekspert: | 045-01980 |

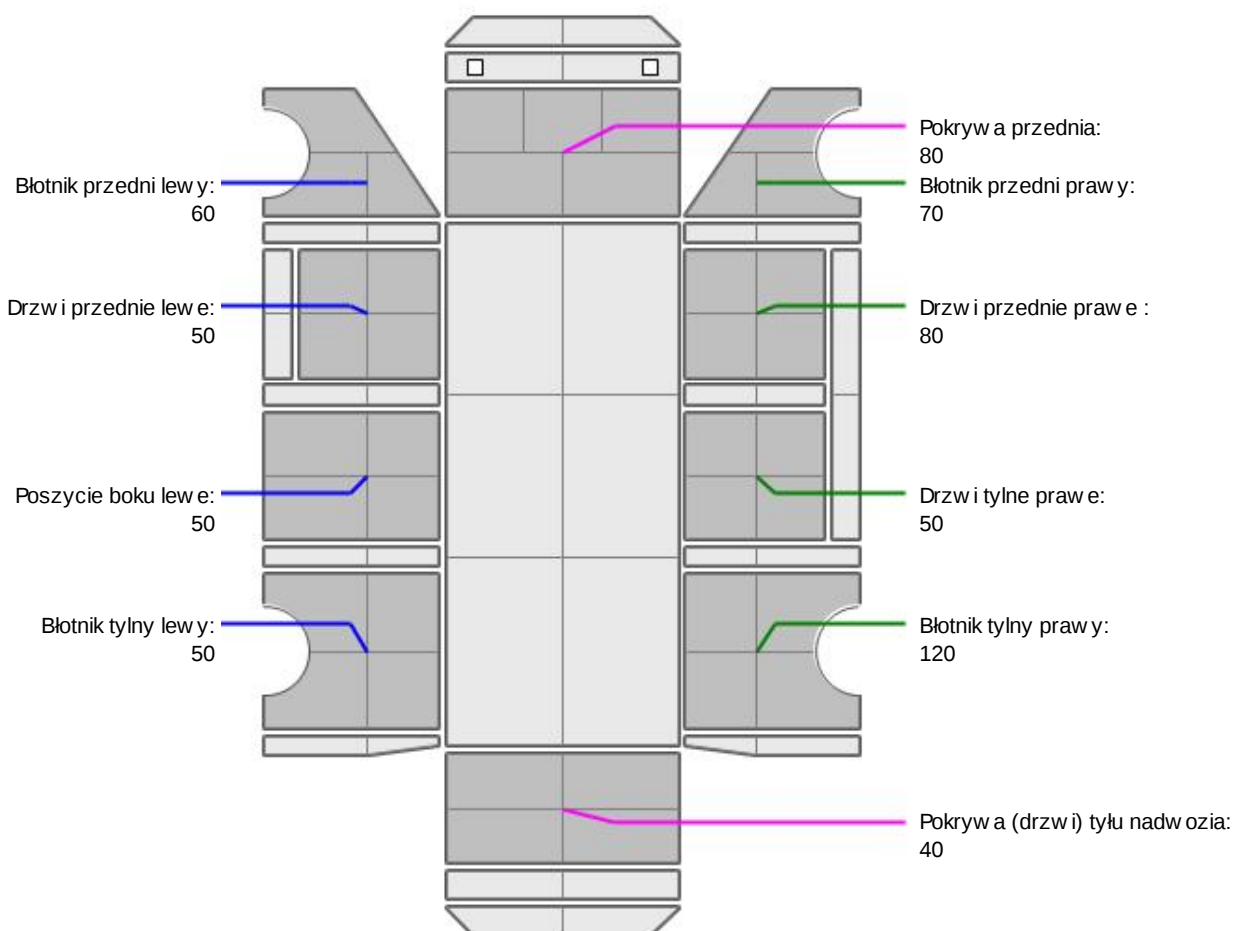
| L.p. | Nazwa elementu | L / P | Grubość powłoki [ $\mu\text{m}$ ] | Opis |
| 1 | Pokrywa przednia | | 80 | |
| 2 | Błotnik przedni | L | 60 | |
| 3 | Drzwi przednie | L | 50 | |
| 4 | Poszycie boku | L | 50 | |
| 5 | Błotnik tylny | L | 50 | |
| 6 | Błotnik przedni | P | 70 | |
| 7 | Drzwi przednie | P | 80 | |
| 8 | Drzwi tylne | P | 50 | |
| 9 | Błotnik tylny | P | 120 | |
| 10 | Pokrywa (drzwi) tyłu nadwozia | | 40 | |

Podane przedziały grubości powłoki lakierowej poszczególnych elementów dotyczą wyłącznie punktów pomiarowych, tj. trzech wybranych miejsc na danym elemencie nadwozia. Nie oznacza to, że w pozostałych obszarach danego elementu grubość powłoki jest jednakowa ani że nie może wykroczyć poza wskazane zakresy. Pomiary wykonano urządzeniem będącym w posiadaniu rzeczoznawcy. Pomiar wykonany innym przyrządem może się różnić.
