Nr zlecenia: 19/20/11/2025/STELLANTIS Dawro

## WYCENA WARTOŚCI

Zadanie: Ocena stanu technicznego i określenie wartości rynkowej pojazdu

| DANE IDENTYFIKACYJNE POJAZDU | | Dane: [O] XII-2025 |
|---|---|---|
| Marka: | PEUGEOT | Nr rejestracyjny: PZ4P724 |

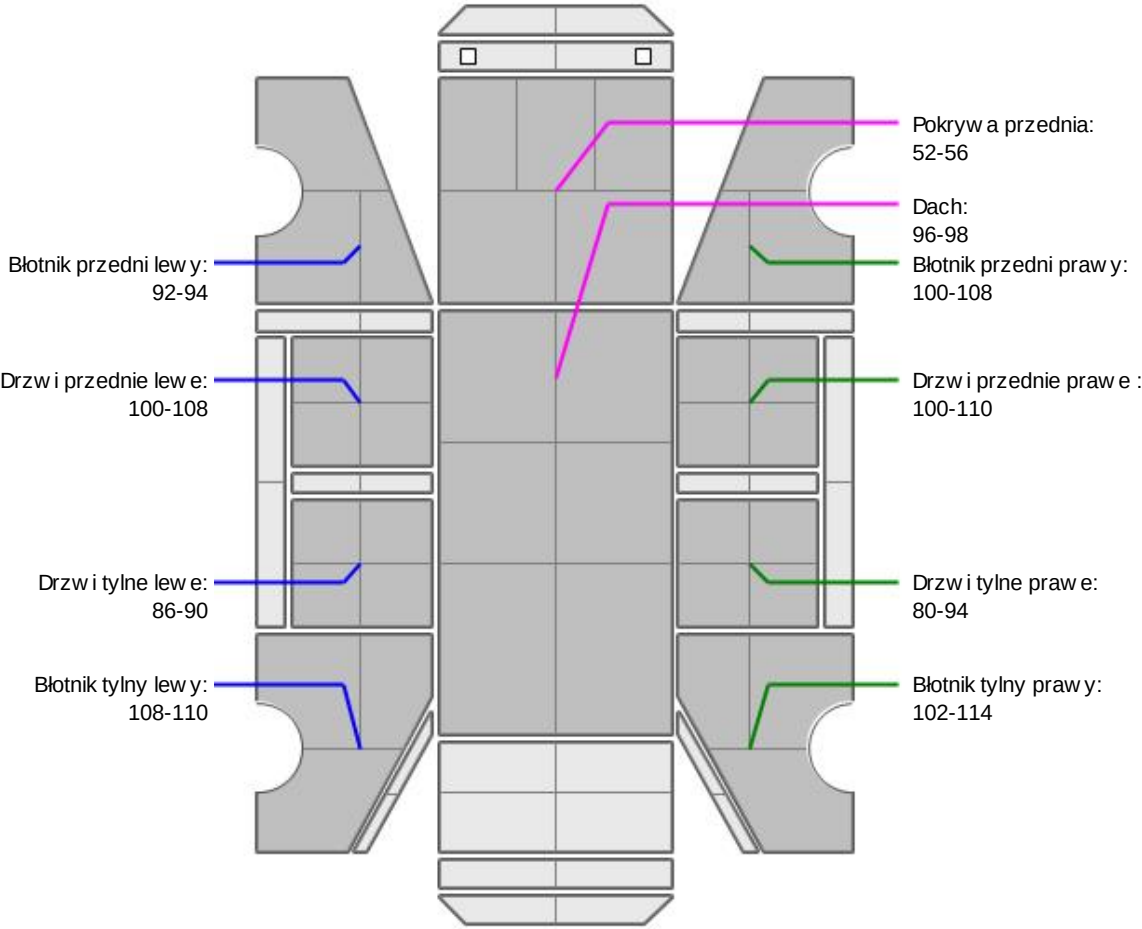
**NADWOZIE – Opis powłoki lakierowej**

| L.p. | Nazwa elementu | L / P | Grubość powłoki [µm] | Opis |
| 1 | Pokrywa przednia | | 52-56 | |
| 2 | Dach | | 96-98 | |
| 3 | Błotnik przedni | L | 92-94 | |
| 4 | Drzwi przednie | L | 100-108 | |
| 5 | Drzwi tylne | L | 86-90 | |
| 6 | Błotnik tylny | L | 108-110 | |
| 7 | Błotnik przedni | P | 100-108 | |
| 8 | Drzwi przednie | P | 100-110 | |
| 9 | Drzwi tylne | P | 80-94 | |
| 10 | Błotnik tylny | P | 102-114 | |

Podane przedziały grubości powłoki lakierowej, dotyczą punktów pomiarowych. Nie mogą być traktowane jako gwarancja, że grubość powłoki lakierowej w innych punktach nie wykracza poza te przedziały. Pomiar powłoki lakierowej został wykonany urządzeniem będącym w posiadaniu rzeczoznawcy. Pomiar wykonany innym przyrządem może się różnić.
