Nr zlecenia: 51/02/03/2026/CarArena STANDARD

## WYCENA WARTOŚCI

Zadanie: Ocena stanu technicznego i określenie wartości rynkowej pojazdu

| DANE IDENTYFIKACYJNE POJAZDU | | Dane: [O] III-2026 | |
|---|---|---|---|
| Marka: | SKODA | Nr rejestracyjny: | W711KW |

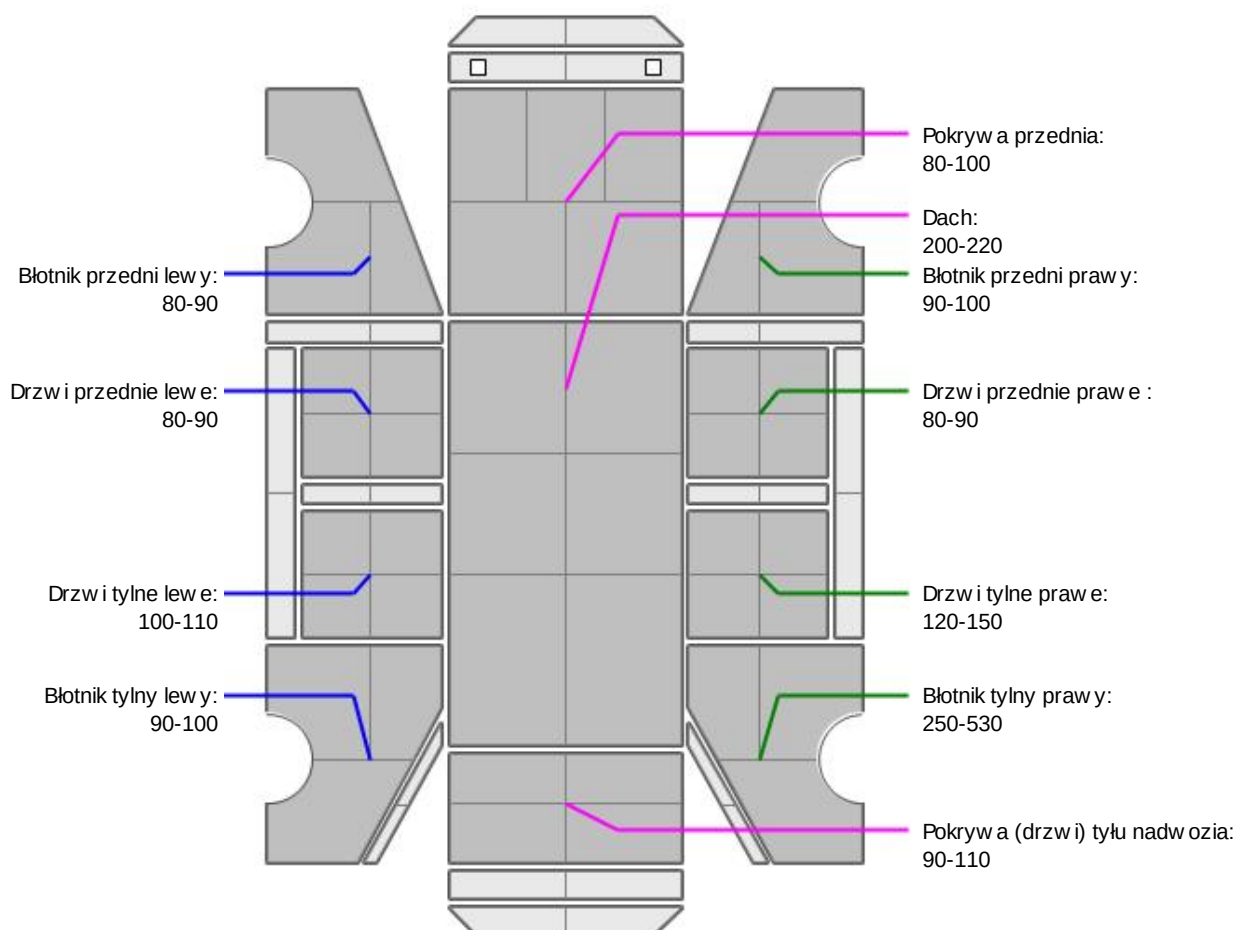
**NADWOZIE – Opis powłoki lakierowej**

| L.p. | Nazwa elementu | L / P | Grubość powłoki [µm] | Opis |
| 1 | Pokrywa przednia | | 80-100 | |
| 2 | Dach | | 200-220 | |
| 3 | Błotnik przedni | L | 80-90 | |
| 4 | Drzwi przednie | L | 80-90 | |
| 5 | Drzwi tylne | L | 100-110 | |
| 6 | Błotnik tylny | L | 90-100 | |
| 7 | Błotnik przedni | P | 90-100 | |
| 8 | Drzwi przednie | P | 80-90 | |
| 9 | Drzwi tylne | P | 120-150 | |
| 10 | Błotnik tylny | P | 250-530 | |
| 11 | Pokrywa (drzwi) tyłu nadwozia | | 90-110 | |

Podane przedziały grubości powłoki lakierowej poszczególnych elementów dotyczą wyłącznie punktów pomiarowych, tj. trzech wybranych miejsc na danym elemencie nadwozia. Nie oznacza to, że w pozostałych obszarach danego elementu grubość powłoki jest jednakowa ani że nie może wykroczyć poza wskazane zakresy. Pomiary wykonano urządzeniem będącym w posiadaniu rzeczoznawcy. Pomiar wykonany innym przyrządem może się różnić.
