Nr zlecenia: 17/09/03/2026/CarArena STANDARD

WYCENA WARTO CI

Zadanie: Ocena stanu technicznego i określenie wartości rynkowej pojazdu

Rodzaj pojazdu: Samochód osobowy	VIN: T M B A J 7 N P 5 J 7 5 3 0 5 5 4
Marka: SKODA	Nr rejestracyjny: NE4641H
Model pojazdu: Superb III 2.0 TDI-CR MR`15 E6	Nr Info-Ekspert: 034-04227
Wersja: Ambition DSG	Rok produkcji: 2017

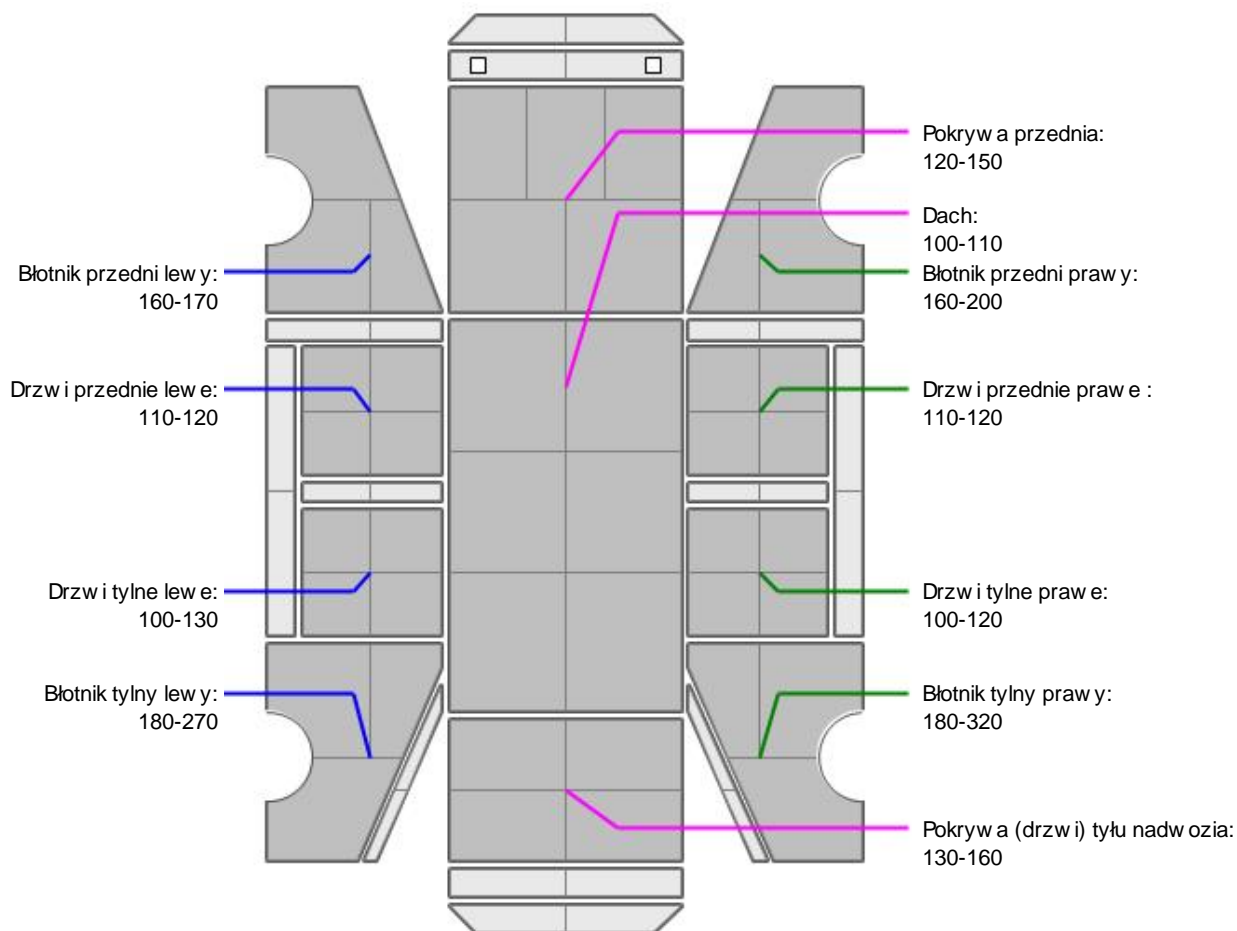
KABINA KIEROWCY – Opis powłoki lakierowej

L.p.	Nazwa elementu	L / P	Grubość powłoki [µm]	Opis
1	Pokrywa przednia		120-150	
2	Dach		100-110	
3	Błotnik przedni	L	160-170	
4	Drzwi przednie	L	110-120	
5	Drzwi tylne	L	100-130	
6	Błotnik tylny	L	180-270	
7	Błotnik przedni	P	160-200	
8	Drzwi przednie	P	110-120	
9	Drzwi tylne	P	100-120	
10	Błotnik tylny	P	180-320	
11	Pokrywa (drzwi) tyłu nadwozia		130-160

Podane przedziały grubości powłoki lakierowej poszczególnych elementów dotyczą wyłącznie punktów pomiarowych, tj. trzech wybranych miejsc na danym elemencie nadwozia. Nie oznacza to, że w pozostałych obszarach danego elementu grubość powłoki jest jednakowa ani że nie może wykraczać poza wskazane zakresy. Pomiary wykonano urządzeniem bezdźwiękowym w posiadaniu rzeczoznawcy. Pomiar wykonany innym przyrządem może się różnić.
