## Raport z oględzin pojazdu

| Numer raportu | 10234/3/26-15201 | Data raportu | 11-03-2026 |

| Numer identyfikacyjny (VIN) | <b>TMBJN6NJ0HZ062824</b> |
| Marka, model | SKODA Fabia III Kombi 14-18 |

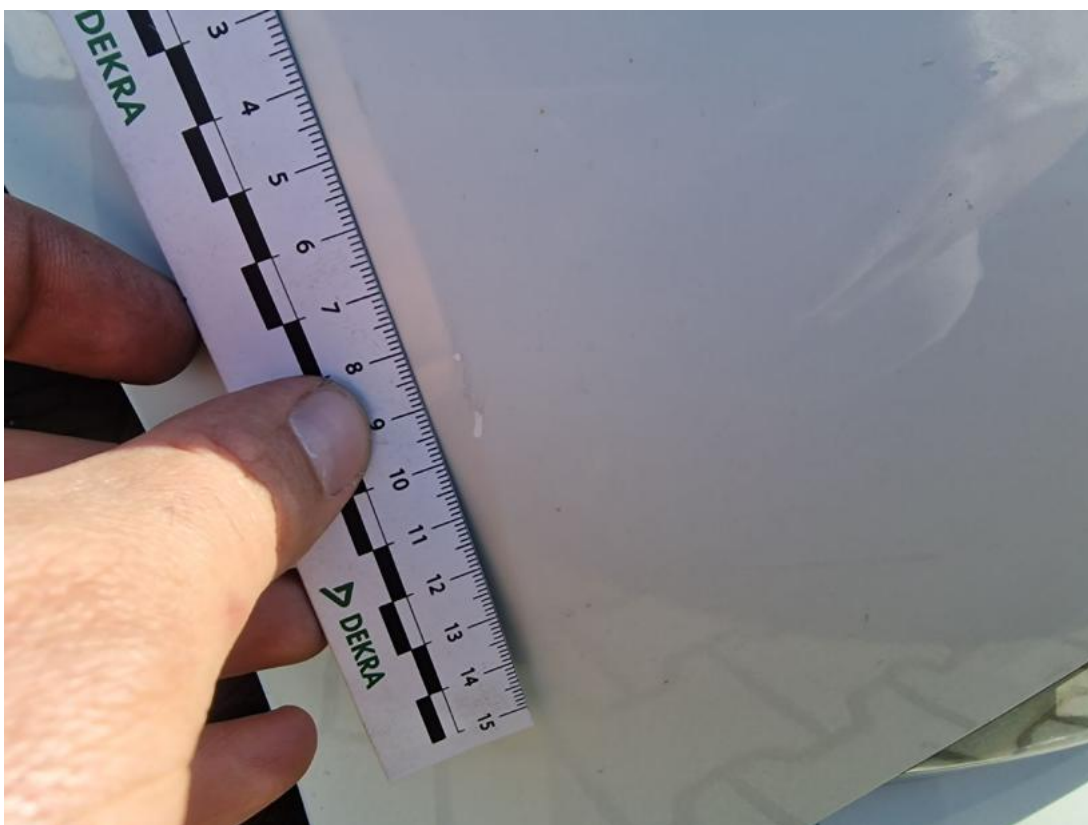
**Fot. 36**

| Poz. | Nazwa pozycji | Opis uszkodzeń | Kwalifik. | Naprawa [rbg] |
|---|---|---|---|---|
| 2 | Okładzina zderzaka przedniego | zarysowanie | NA | |

Zderzak - Rysa/odprysk 1

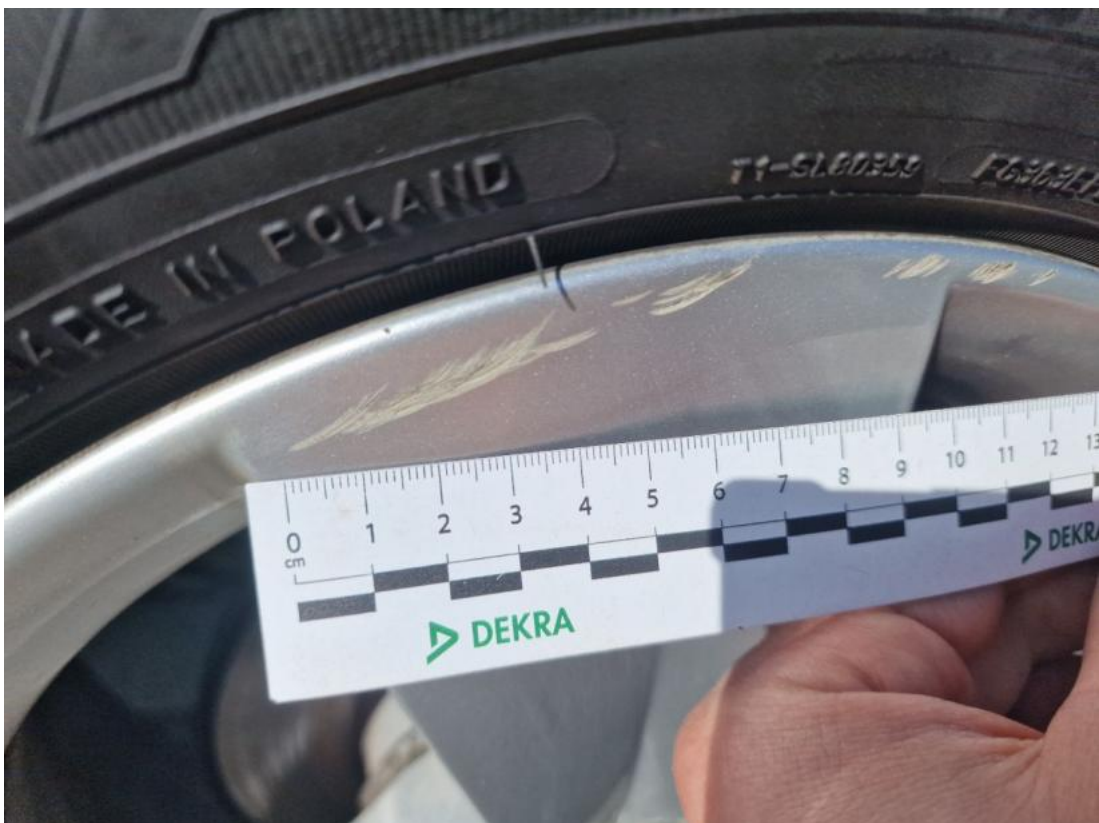
**Fot. 38**

| Poz. | Nazwa pozycji | Opis uszkodzeń | Kwalifik. | Naprawa [rbg] |
|---|---|---|---|---|
| 1 | Tarcza koła aluminiowa tył L | zarysowanie | WY | 0.4 |

Felga aluminiowa tylna L - Rysa/odprysk 1

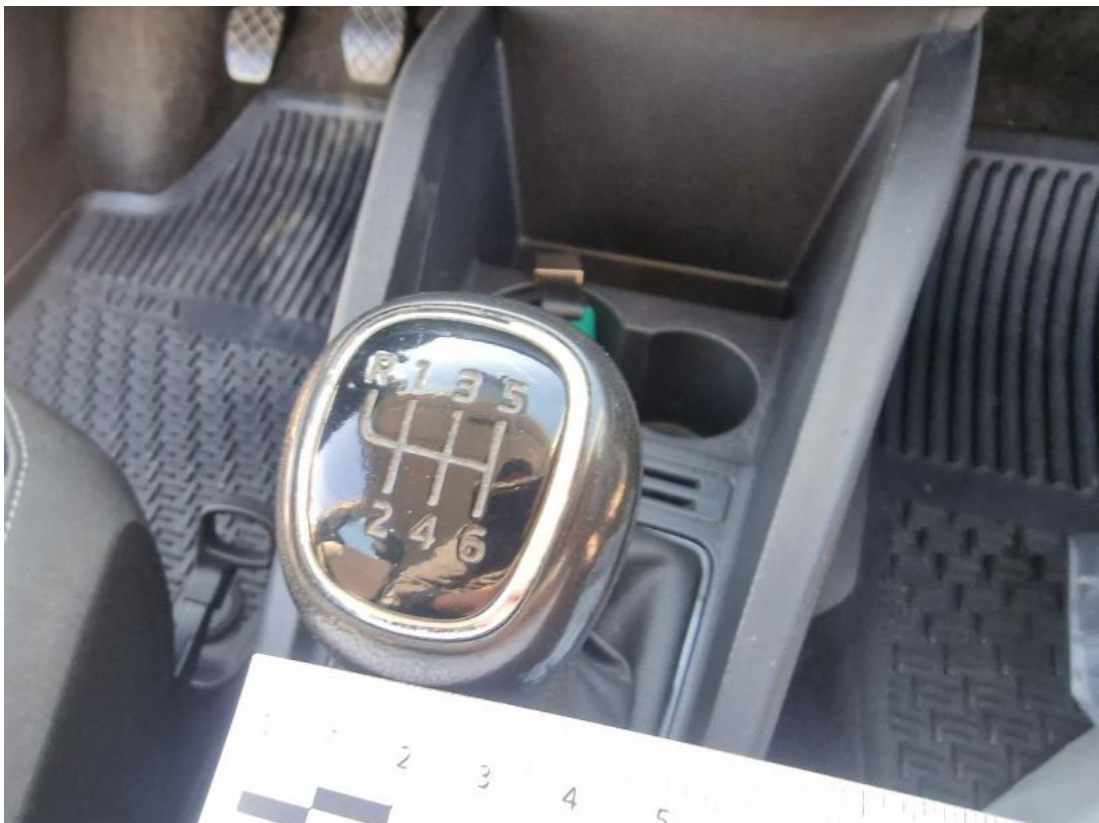
**Fot. 40**

| Poz. | Nazwa pozycji | Opis uszkodzeń | Kwalifik. | Naprawa [rbg] |
|---|---|---|---|---|
| 4 | Mieszek dźwigni | zarysowanie | | |

Gałka dźwigni zmiany biegów - Rysa/odprysk 1

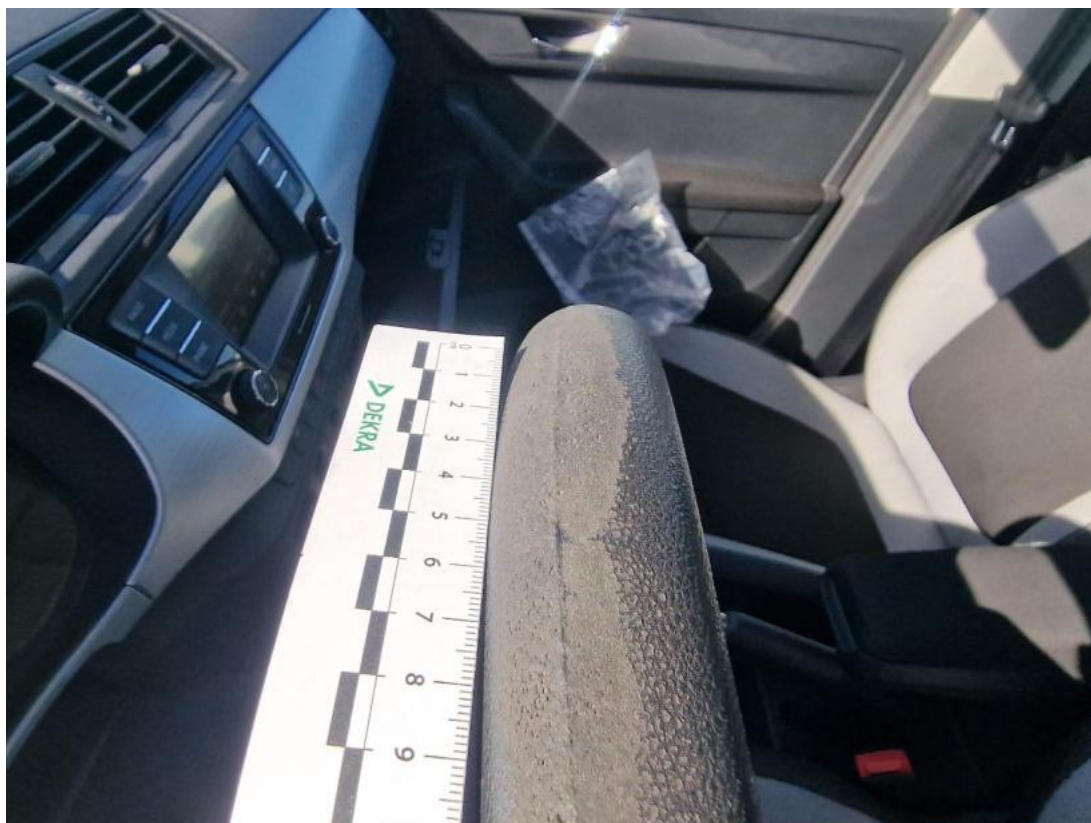
**Fot. 43**

| Poz. | Nazwa pozycji | Opis uszkodzeń | Kwalifik. | Naprawa [rbg] |
|---|---|---|---|---|
| 3 | Kierownica przystosowana do Airbag | zarysowania eksploatacyjne | | |

Koło kierownicy - Rysa/odprysk 1

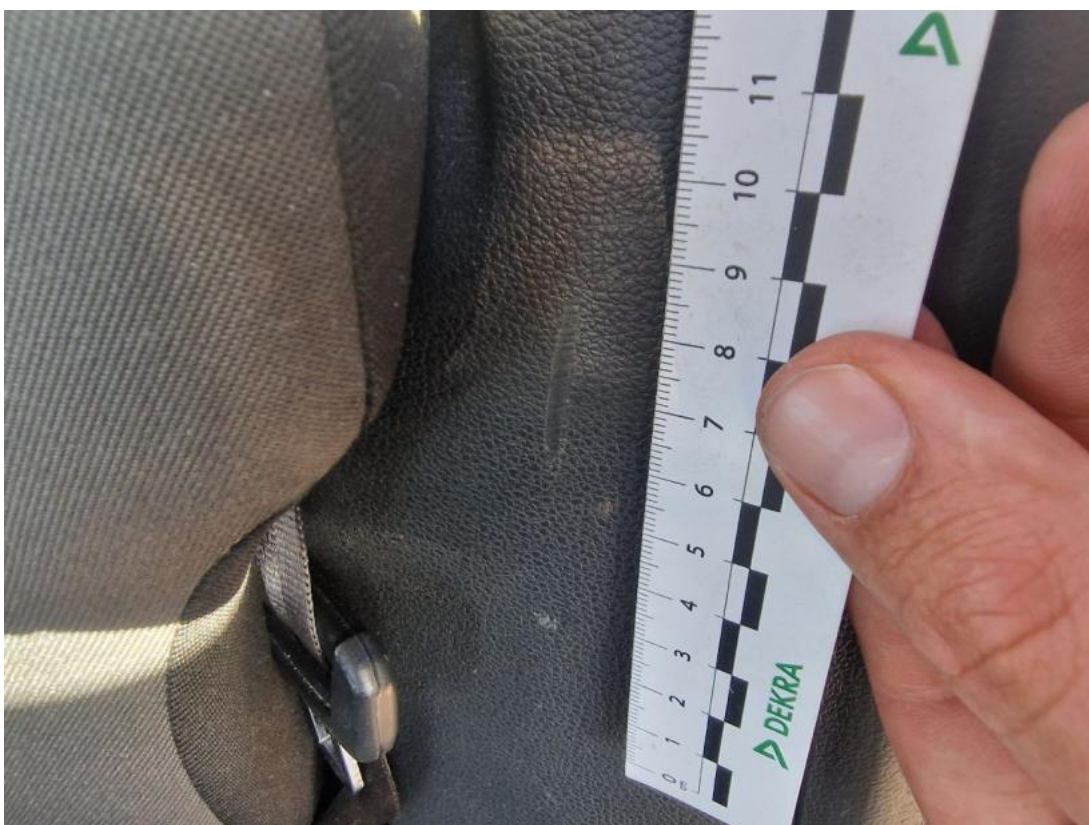
**Fot. 46**

Ośłony kanapy tyl. - Rysa/odprysk 1

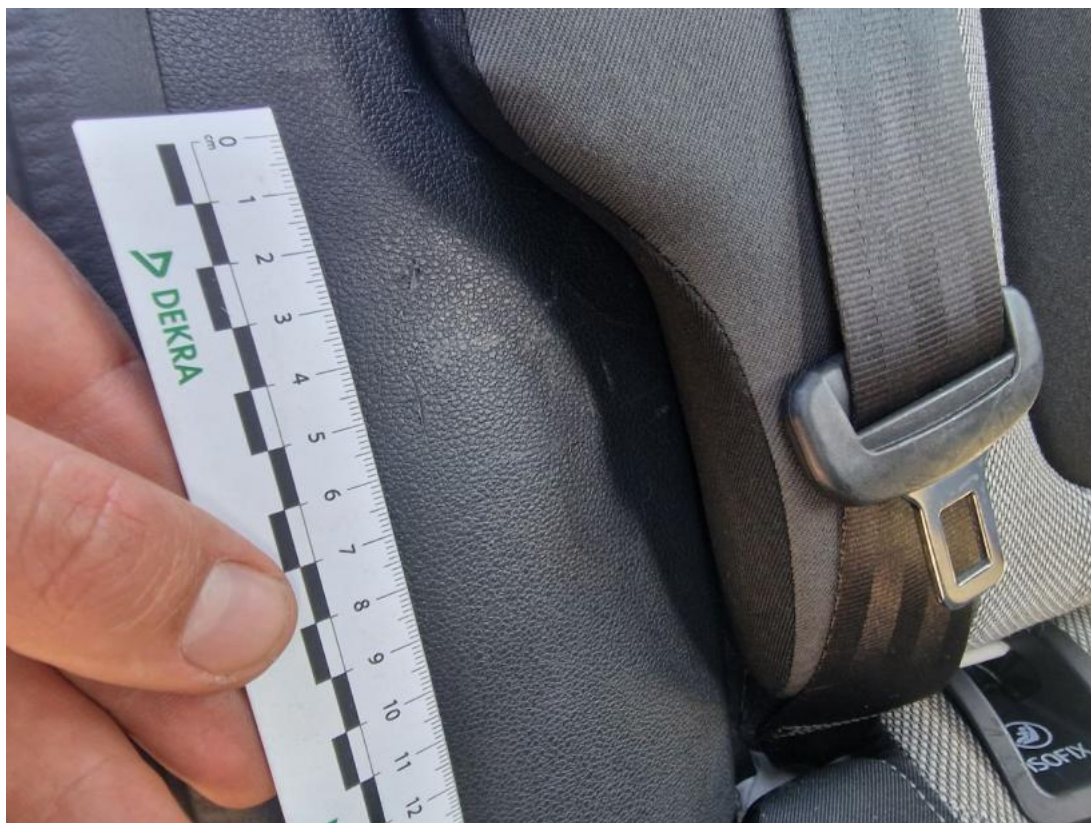
**Fot. 47**

Ostony kanapy tyl. - Rysa/odprysk 2

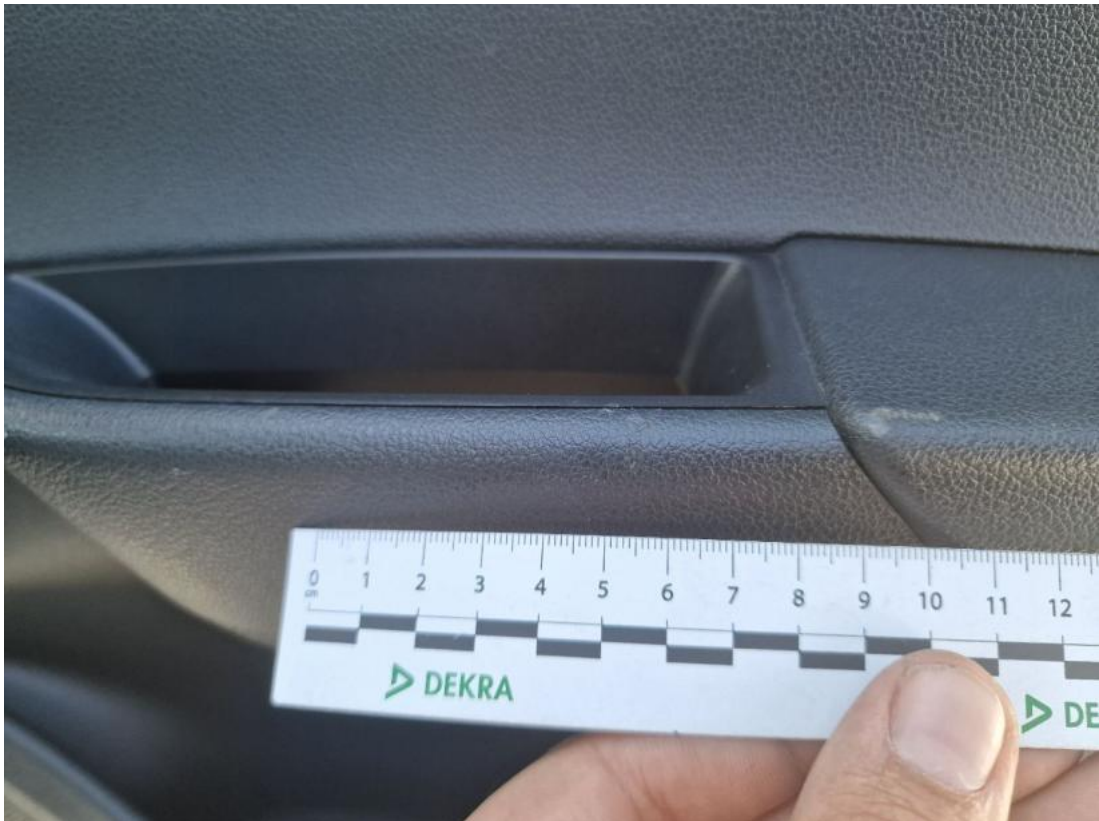
**Fot. 49**

| Poz. | Nazwa pozycji | Opis uszkodzeń | Kwalifik. | Naprawa [rbg] |
|---|---|---|---|---|
| 7 | Tapicerka drzwi tylnych R | zarysowanie | | |

Tapicerka drzwi tylnych P - Rysa/odprysk 1

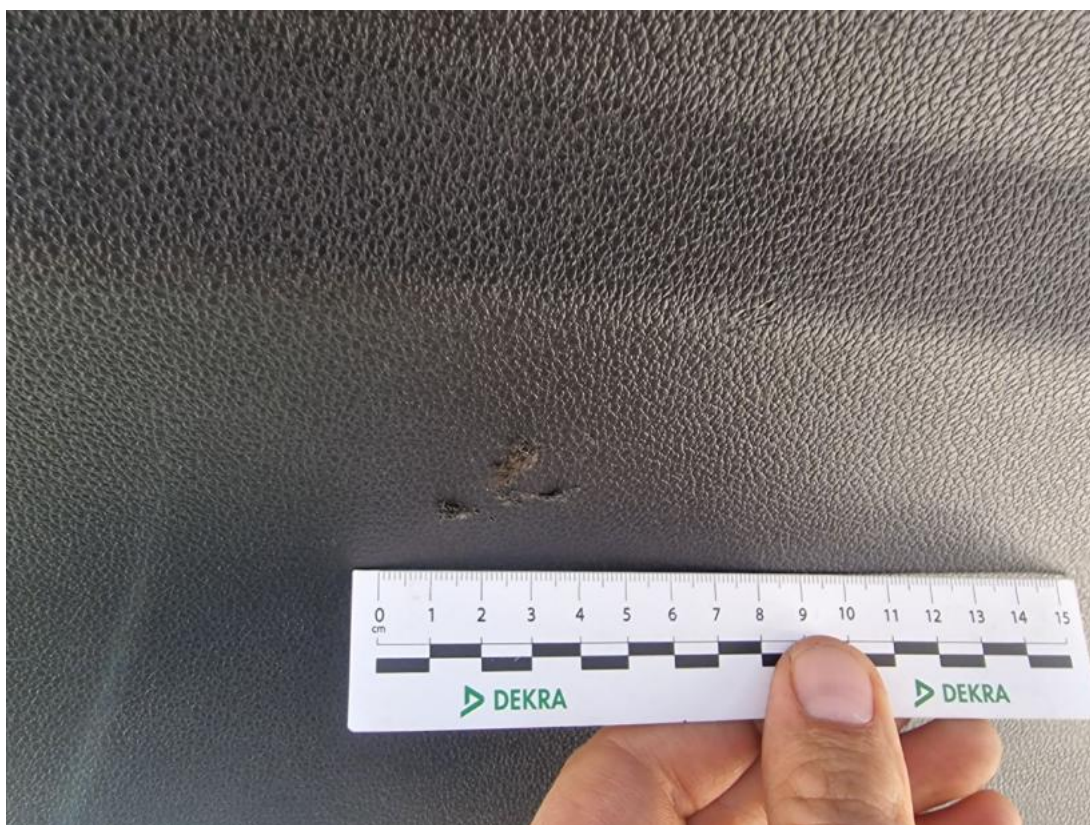
**Fot. 52**

| Poz. | Nazwa pozycji | Opis uszkodzeń | Kwalifik. | Naprawa [rbg] |
|---|---|---|---|---|
| 8 | Nakładka pokrywy tylnej dół | zarysowanie | | |

Wykładzina pokrywy tylnej - Rysa/odprysk 1

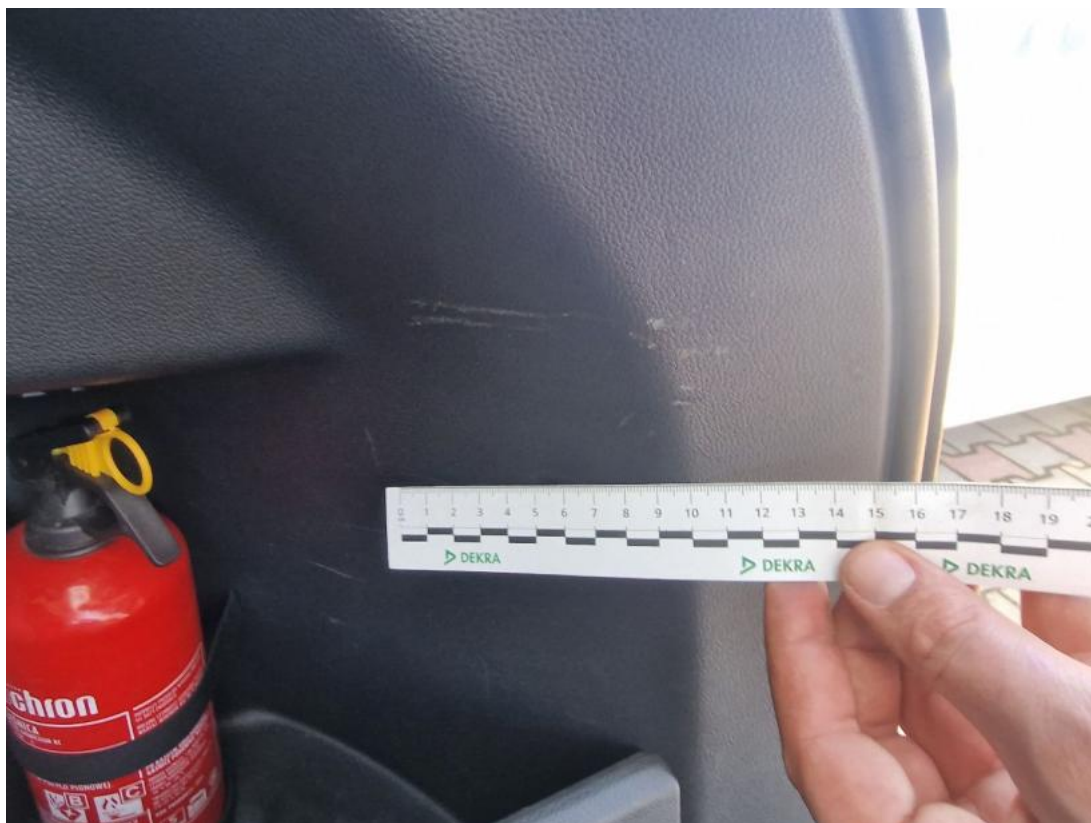
**Fot. 55**

| Poz. | Nazwa pozycji | Opis uszkodzeń | Kwalifik. | Naprawa [rbg] |
|---|---|---|---|---|
| 5 | Nakładka wew. bagażnika L | zarysowanie | | |
| 6 | Nakładka wew. bagażnika R | zarysowanie | | |

Wykładzina przestrzeni bagażowej - Rysa/odprysk 1

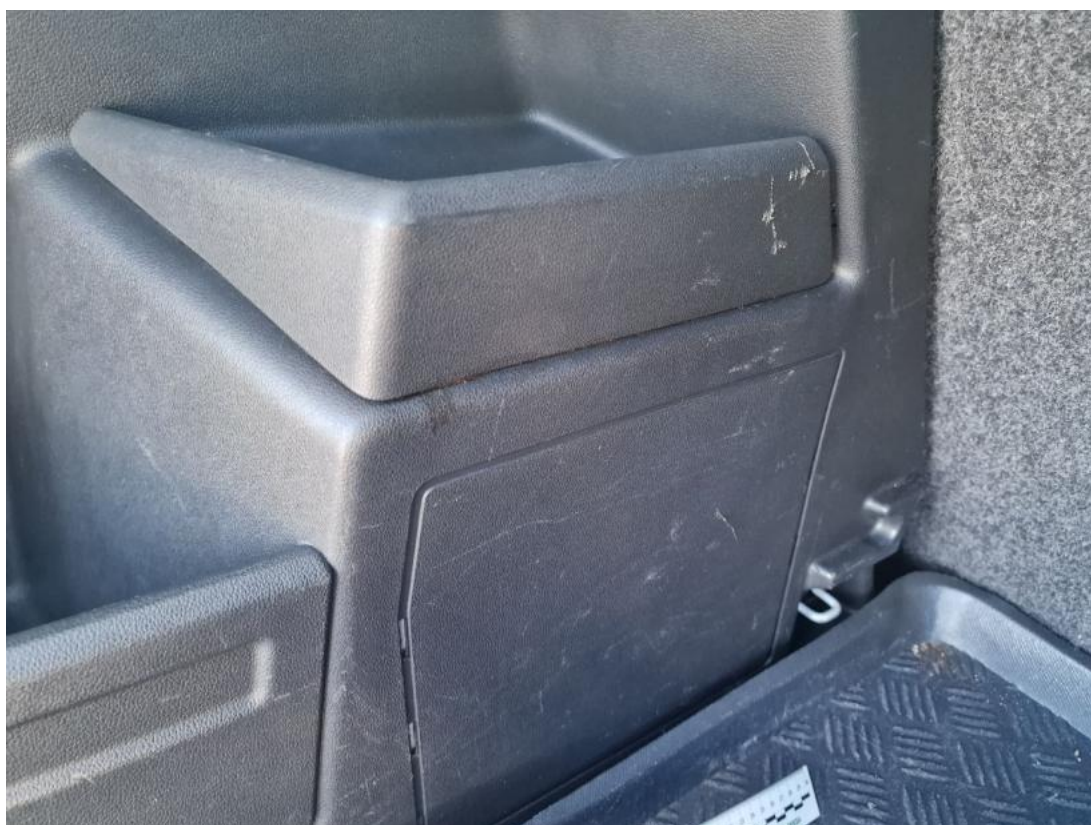
**Fot. 56**

Wykładzina przestrzeni bagażowej - Rysa/odprysk 2

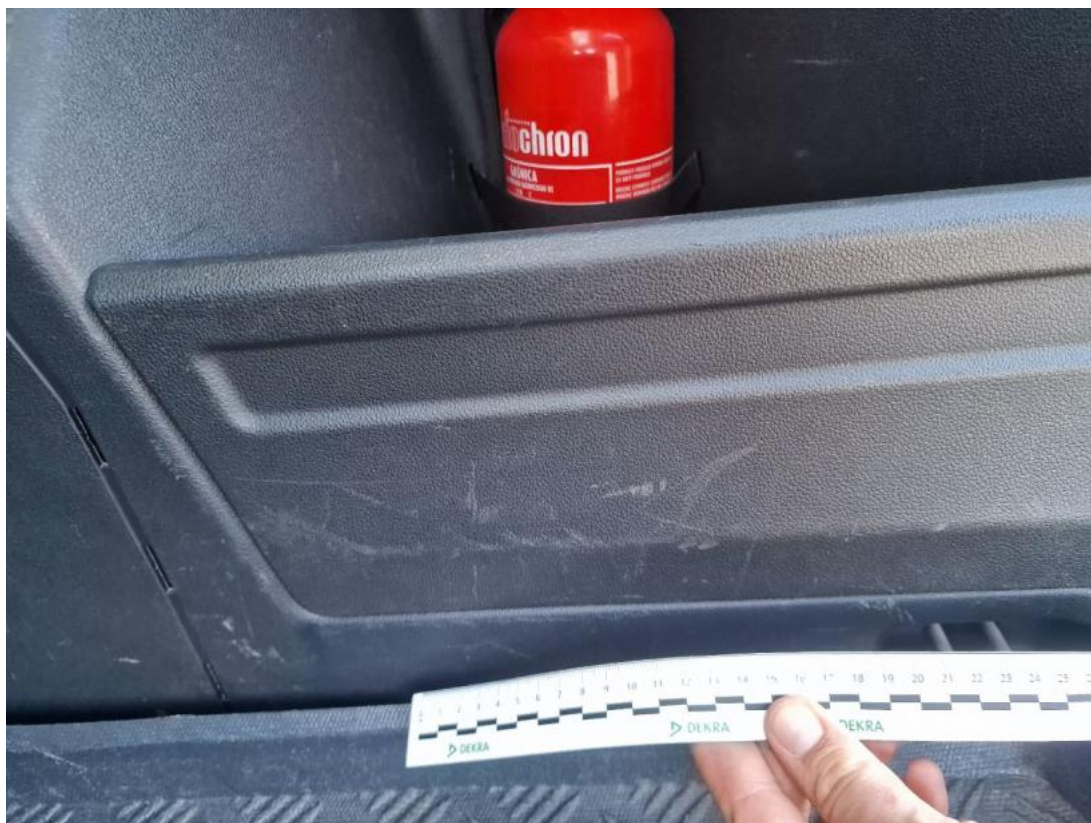
**Fot. 57**

Wykładzina przestrzeni bagażowej() - Rysa/odprysk 3
