**WDF4156051U135004**

## Angaben zum Fahrzeug

## Zustandsbericht

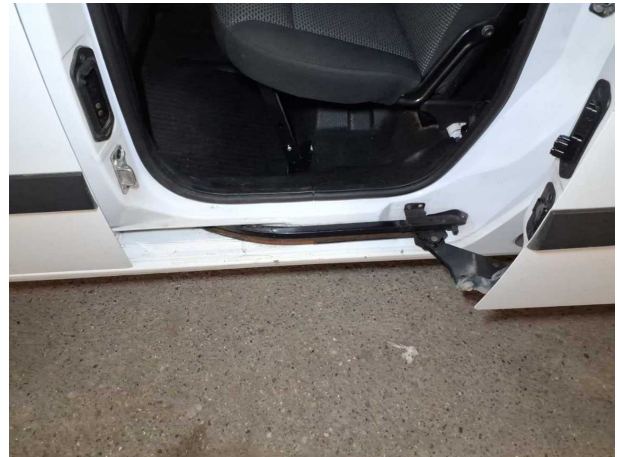
| Nr. | Bauteilgruppe | Beschreibung |
|---|---|---|
| 2 | Schiebetür links | Führungsschiene - Korrosion - instandsetzen |

**Beschädigung #2:** Schiebetür links: Führungsschiene - Korrosion - instandsetzen

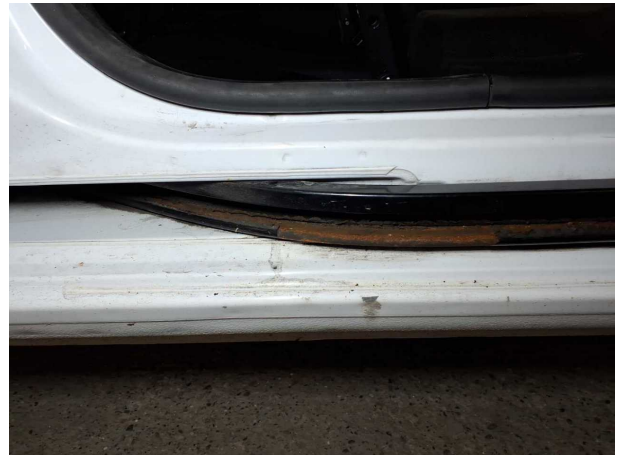
**Beschädigung #2:** Schiebetür links: Führungsschiene - Korrosion - instandsetzen

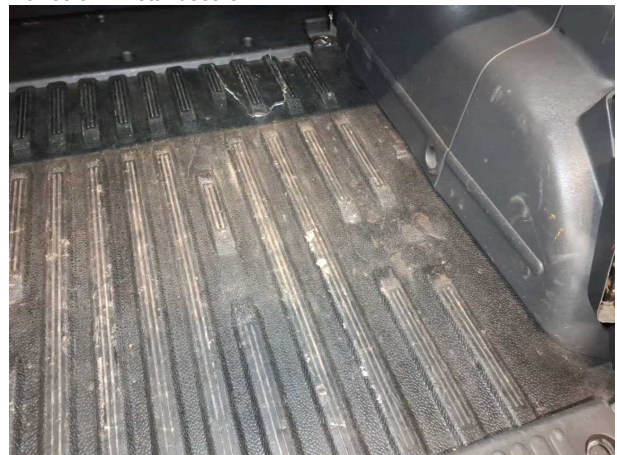
| Nr. | Bauteilgruppe | Beschreibung |
|---|---|---|
| 3 | Interieur | Laderaumboden (Und Verkleidungen) - Kratzer |

**Beschädigung #3:** Interieur: Laderaumboden (Und Verkleidungen) - Kratzer

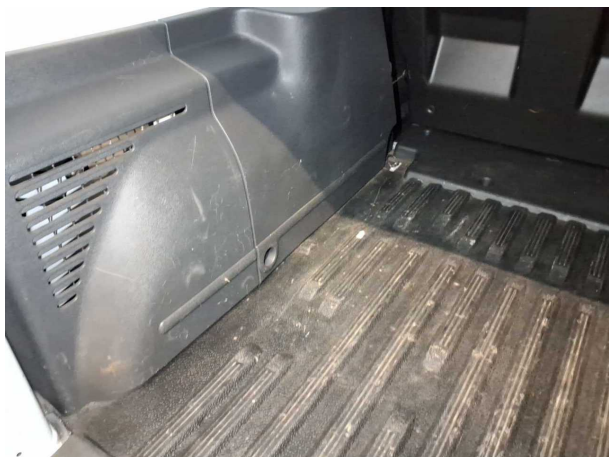
**Beschädigung #3:** Interieur: Laderaumboden (Und Verkleidungen)  
- Kratzer

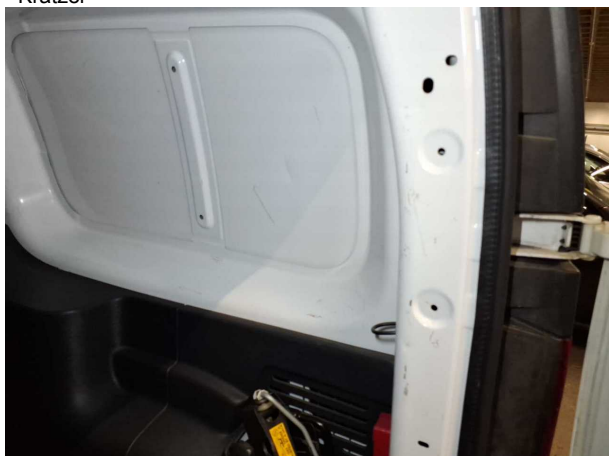
**Beschädigung #3:** Interieur: Laderaumboden (Und Verkleidungen)  
- Kratzer

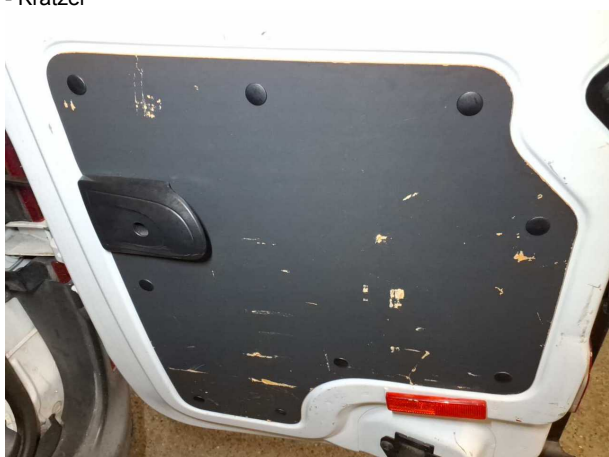
| Nr. | Bauteilgruppe | Beschreibung |
|---|---|---|
| 4 | Heckklappe/-tür | Verkleidung Standard unten (Rechts und links) - gebrochen / gerissen - erneuern |

**Beschädigung #4:** Heckklappe/-tür: Verkleidung Standard  
unten (Rechts und links) - gebrochen / gerissen - erneuern

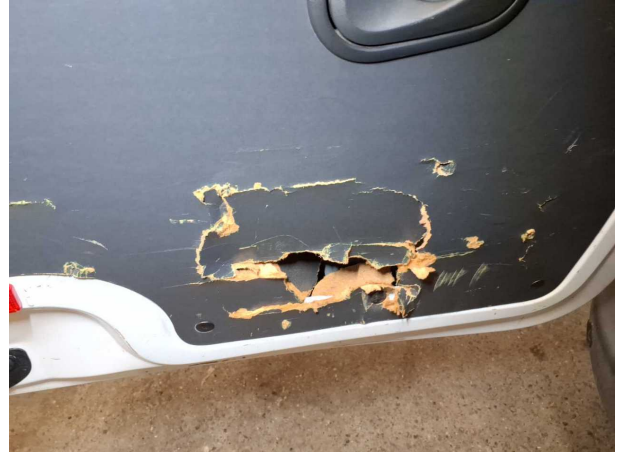
**Beschädigung #4:** Heckklappe/-tür: Verkleidung Standard unten (Rechts und links) - gebrochen / gerissen - erneuern

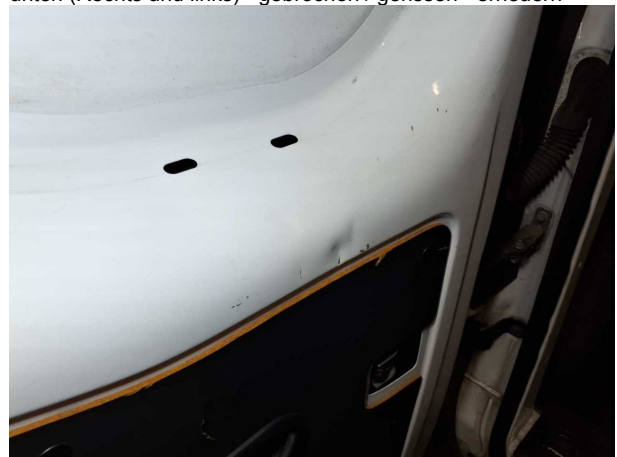
| Nr. | Bauteilgruppe | Beschreibung |
|---|---|---|
| 5 | Heckklappe/-tür | Hecktür links (Innenseite) - Delle / Lackschaden - Smart Repair |

**Beschädigung #5:** Heckklappe/-tür: Hecktür links (Innenseit... Delle / Lackschaden - Smart Repair

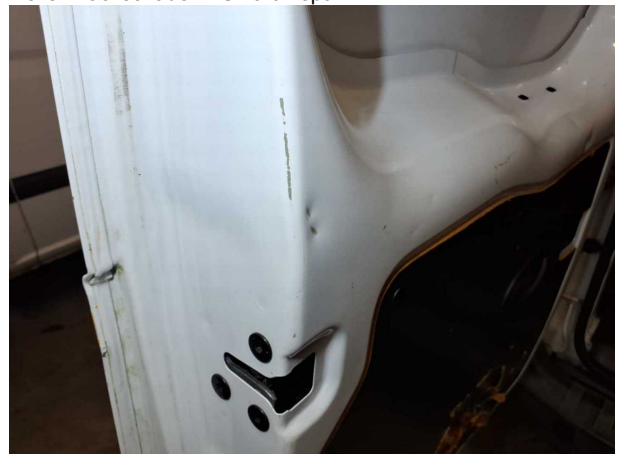
**Beschädigung #5:** Heckklappe/-tür: Hecktür links (Innenseit... Delle / Lackschaden - Smart Repair

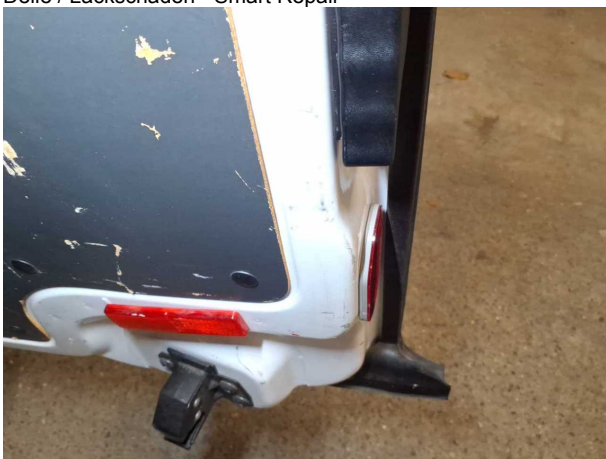
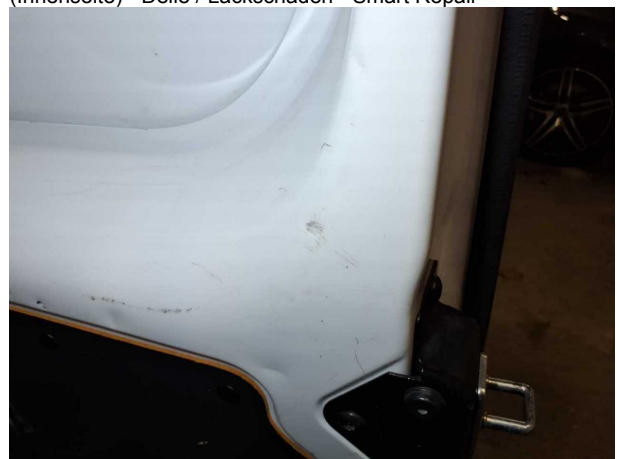
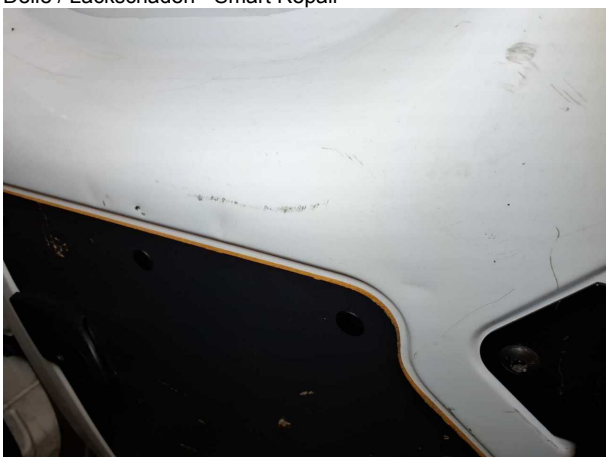
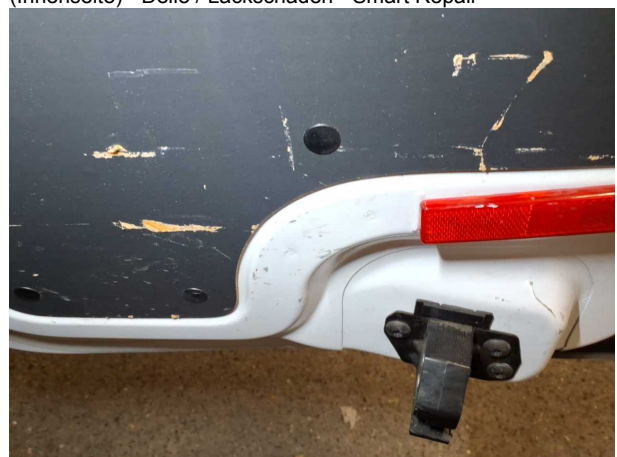
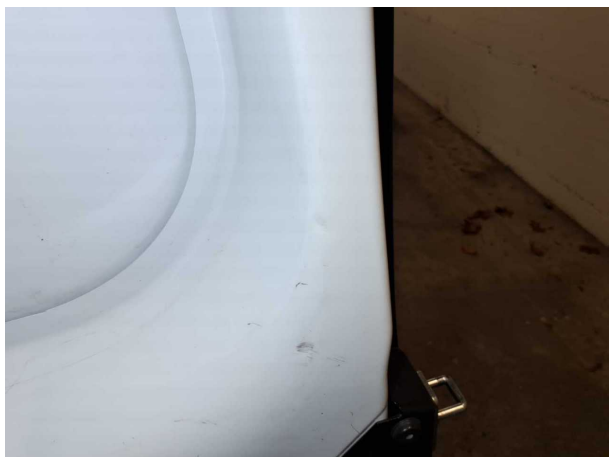
| Nr. | Bauteilgruppe | Beschreibung |
|---|---|---|
| 6 | Heckklappe/-tür | Hecktür rechts (Innenseite) - Delle / Lackschaden - Smart Repair |

**Beschädigung #6:** Heckklappe/-tür: Hecktür rechts (Innenseite) - Delle / Lackschaden - Smart Repair

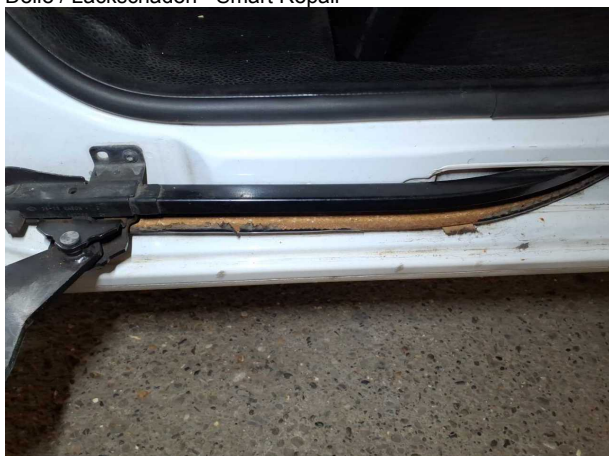
| Nr. | Bauteilgruppe | Beschreibung |
|---|---|---|
| 7 | Schiebetür rechts | Führungsschiene - Korrosion - instandsetzen |

**Beschädigung #7:** Schiebetür rechts: Führungsschiene - Korrosi...  
- instandsetzen

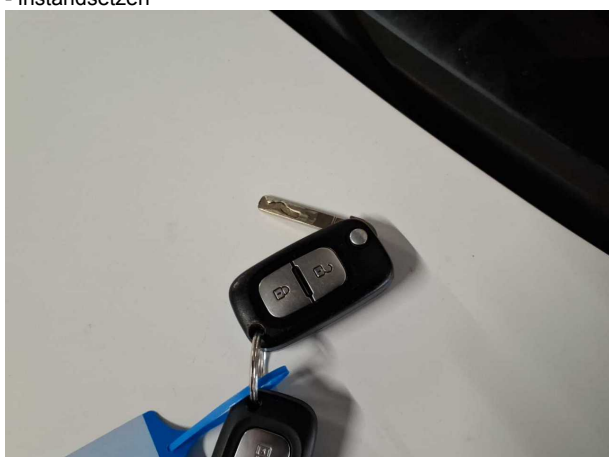
| Nr. | Bauteilgruppe | Beschreibung |
|---|---|---|
| 8 | Ausrüstung | Fahrzeugschlüssel - gebrochen / gerissen - erneuern |

**Beschädigung #8:** Ausrüstung: Fahrzeugschlüssel - gebrochen / gerissen - erneuern

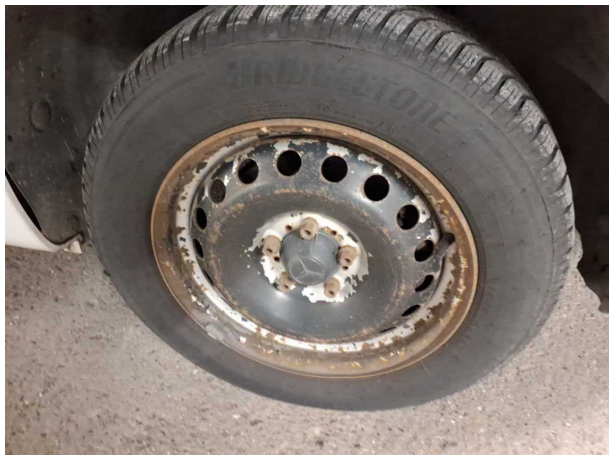
| Nr. | Bauteilgruppe | Beschreibung |
|---|---|---|
| 9 | Rad/Reifen | Stahlrad (Alle 4x) - Korrosion |

**Beschädigung #9:** Rad/Reifen: Stahlrad (Alle 4x) - Korrosion

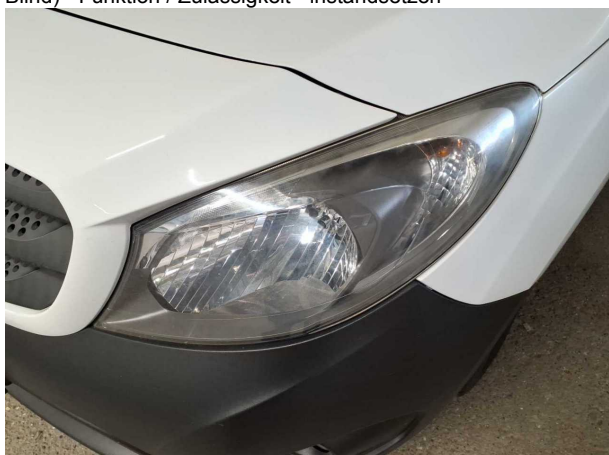
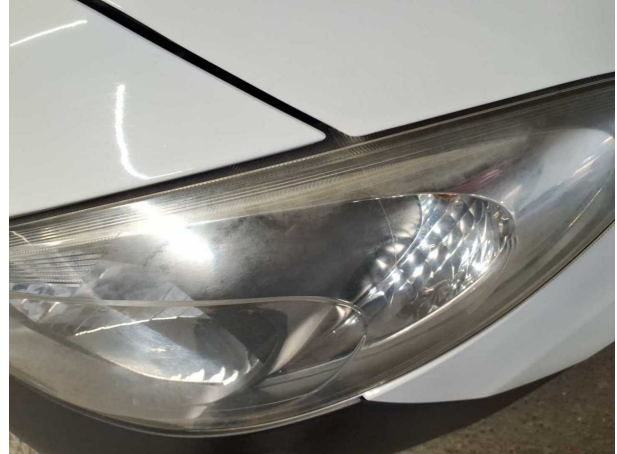
| Nr. | Bauteilgruppe | Beschreibung |
|---|---|---|
| 10 | Scheinwerfer | Scheinwerfer rechts (und links, Blind) - Funktion / Zulässigkeit - instandsetzen |

**Beschädigung #10:** Scheinwerfer: Scheinwerfer rechts (und links, Blind) - Funktion / Zulässigkeit - instandsetzen

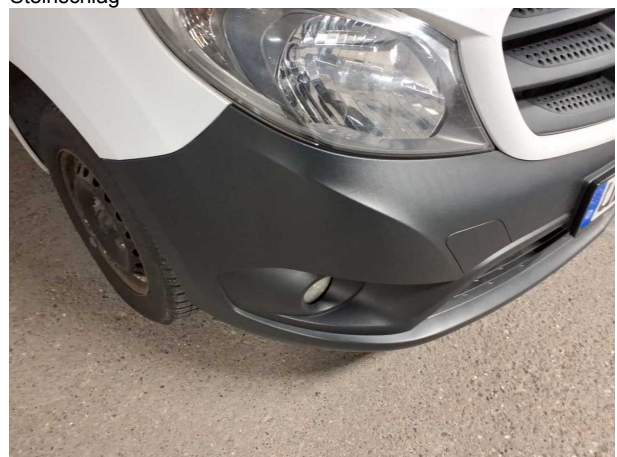
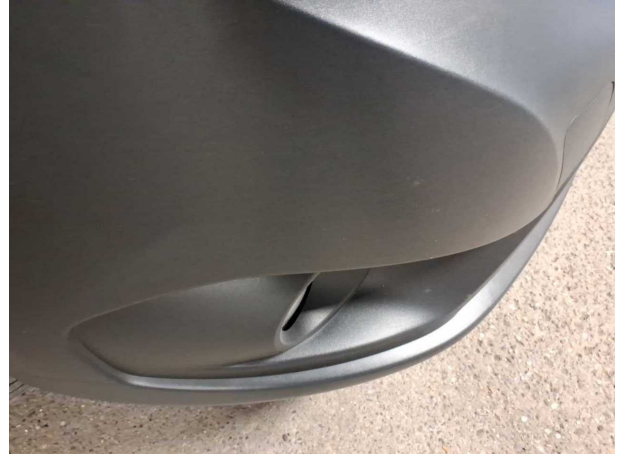
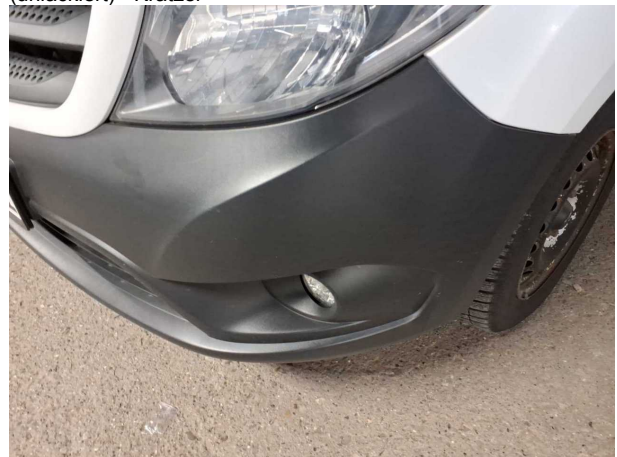
| Nr. | Bauteilgruppe | Beschreibung |
|---|---|---|
| 12 | Stoßfänger vorn | Stoßfänger vorn (unlackiert) - Kratzer |

**Beschädigung #12:** Stossfänger vorn: Stossfänger vorn (unlackiert) - Kratzer

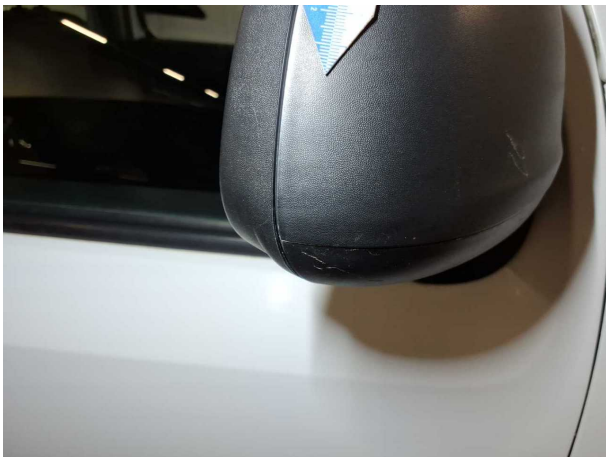
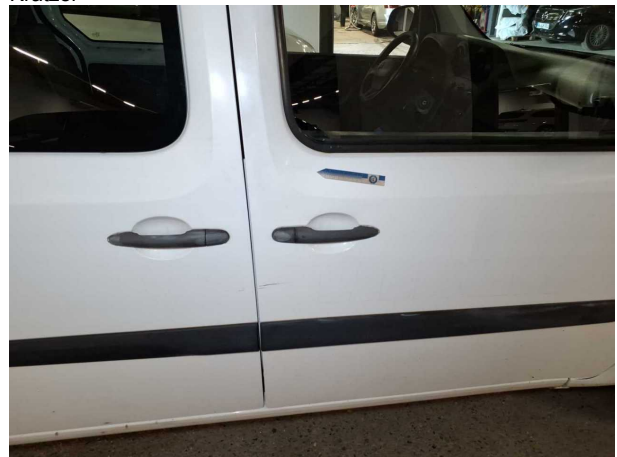
| Nr. | Bauteilgruppe | Beschreibung |
|---|---|---|
| 14 | Außenspiegel rechts | Abdeckkappe - Kratzer |

**Beschädigung #14:** Außenspiegel rechts: Abdeckkappe - Kratzer

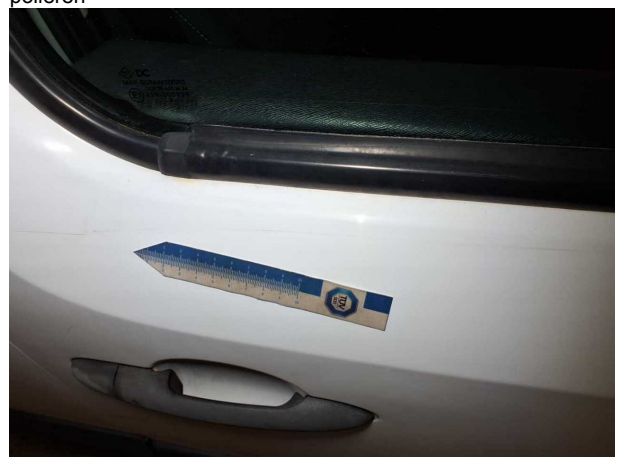
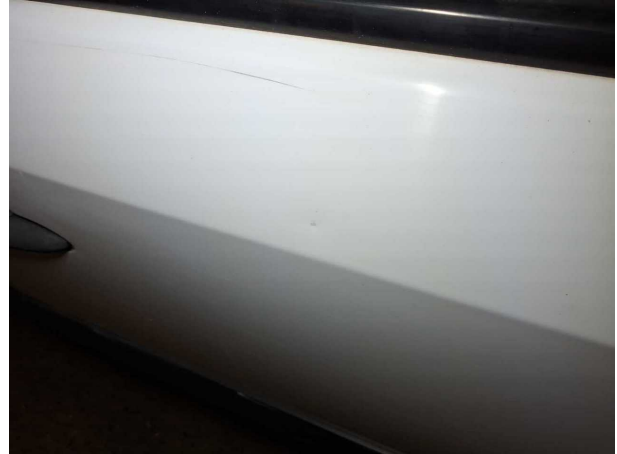
| Nr. | Bauteilgruppe | Beschreibung |
|---|---|---|
| 15 | Tür vorn rechts | Tür - Kratzer - auslegen / polieren |

**Beschädigung #15:** Tür vorn rechts: Tür - Kratzer - auslegen / polieren

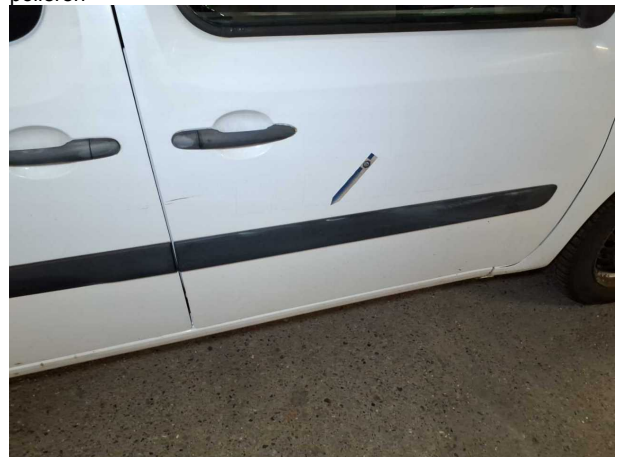
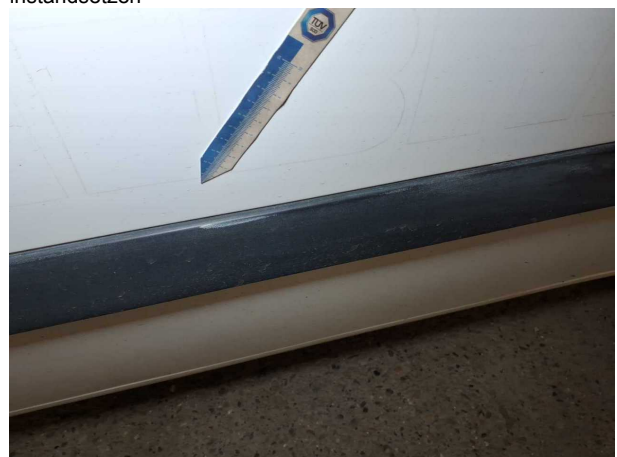
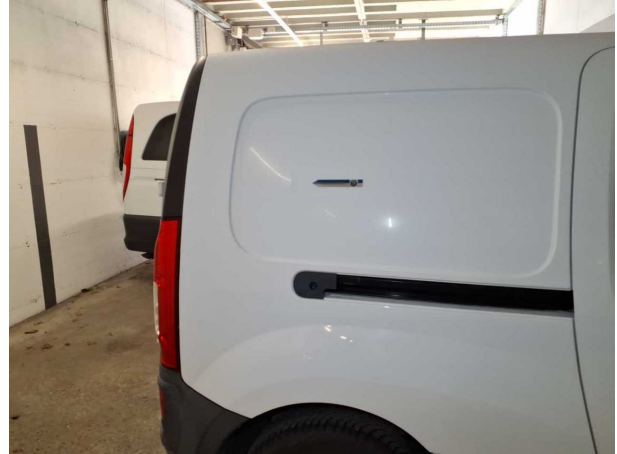
| Nr. | Bauteilgruppe | Beschreibung |
|---|---|---|
| 16 | Tür vorn rechts | Zierleiste Mitte - Kratzer - instandsetzen |

**Beschädigung #16:** Tür vorn rechts: Zierleiste Mitte - Kratzer - instandsetzen

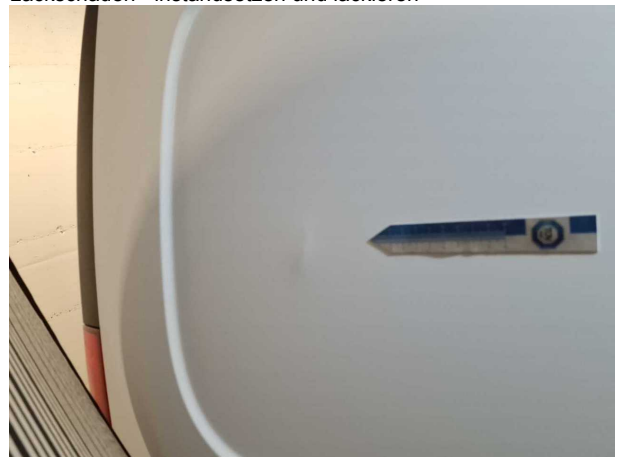
| Nr. | Bauteilgruppe | Beschreibung |
|---|---|---|
| 17 | Seitenwand rechts | Seitenwand - Delle / Lackschaden - instandsetzen und lackieren |

**Beschädigung #17:** Seitenwand rechts: Seitenwand - Delle / Lackschaden - instandsetzen und lackieren

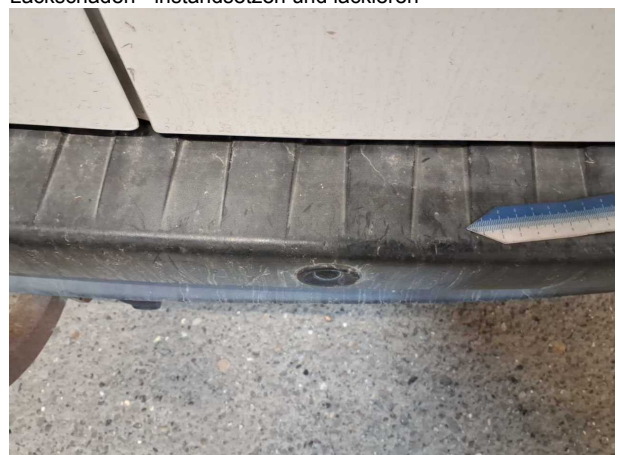
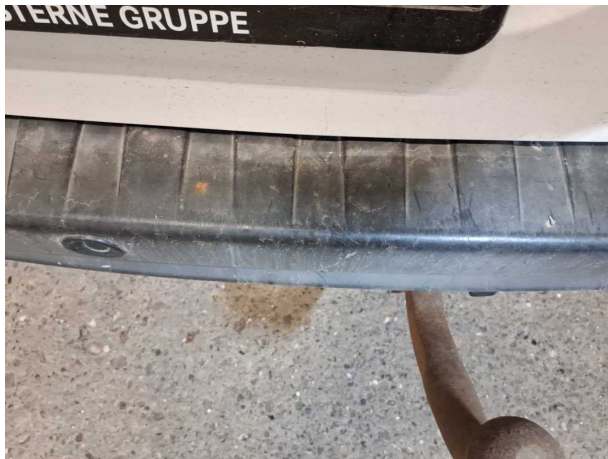
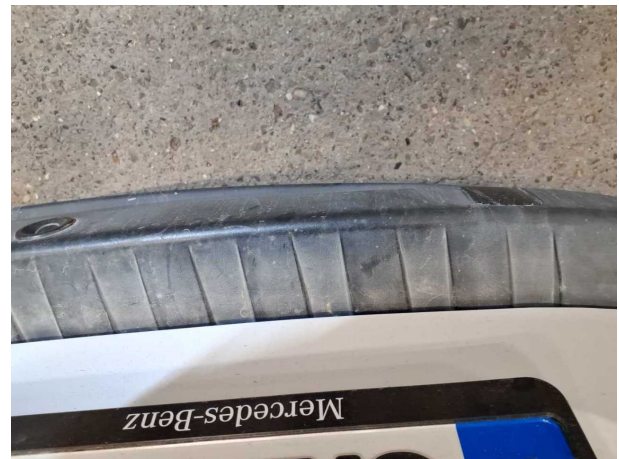
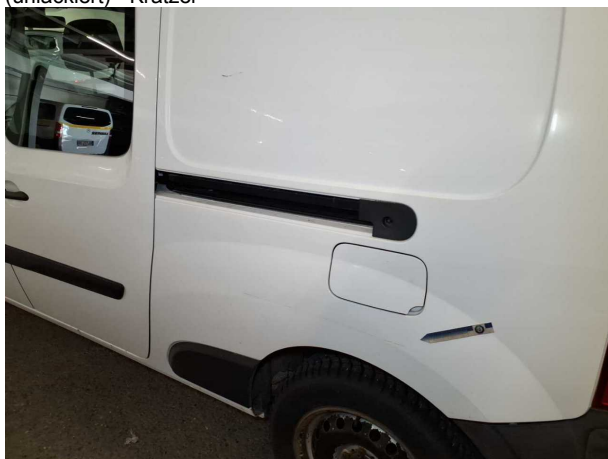
| Nr. | Bauteilgruppe | Beschreibung |
|---|---|---|
| 18 | Stoßfänger hinten | Stoßfänger hinten (unlackiert) - Kratzer |

**Beschädigung #18:** Stossfänger hinten: Stossfänger hinten (unlackiert) - Kratzer

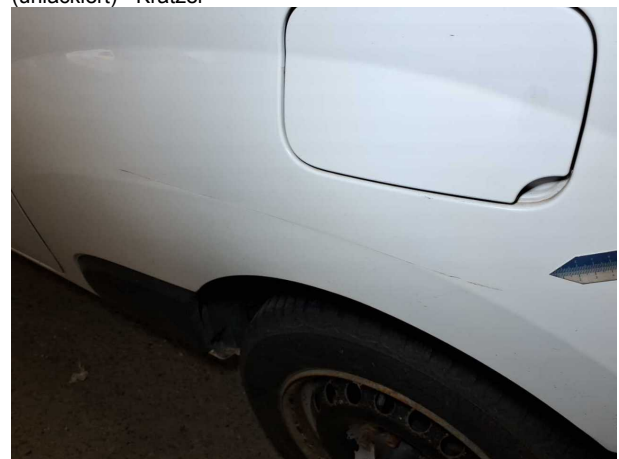
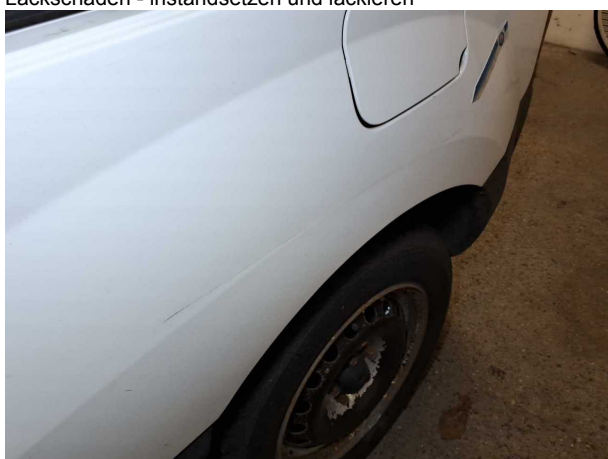
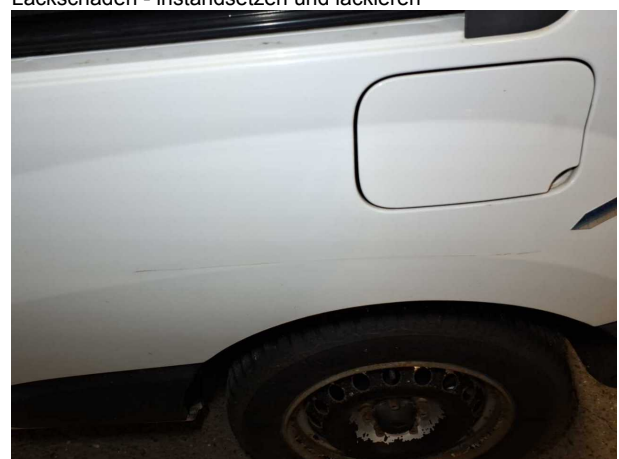
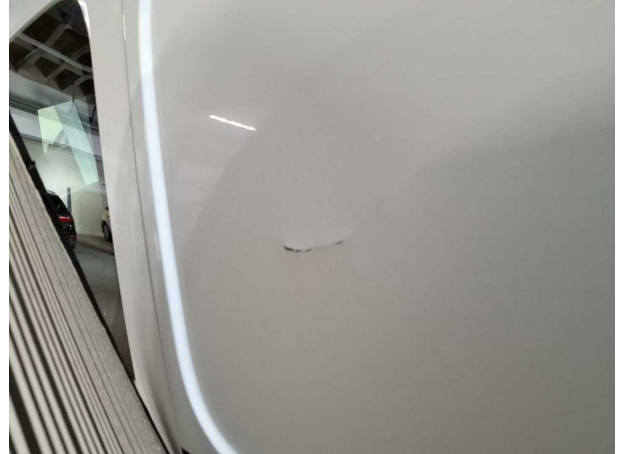
| Nr. | Bauteilgruppe | Beschreibung |
|---|---|---|
| 19 | Seitenwand links | Seitenwand - Delle / Lackschaden - instandsetzen und lackieren |

**Beschädigung #19:** Seitenwand links: Seitenwand - Delle / Lackschaden - instandsetzen und lackieren

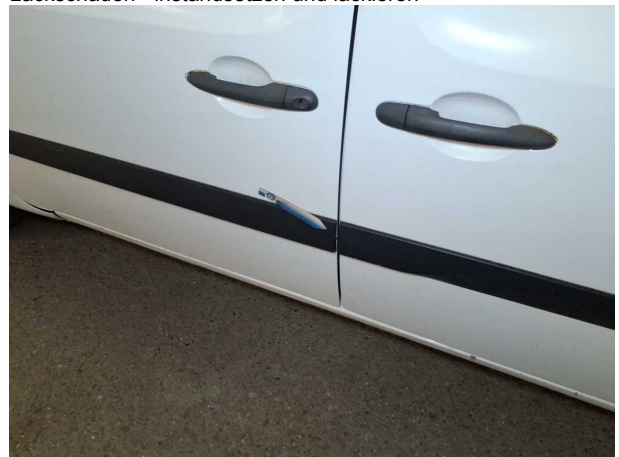
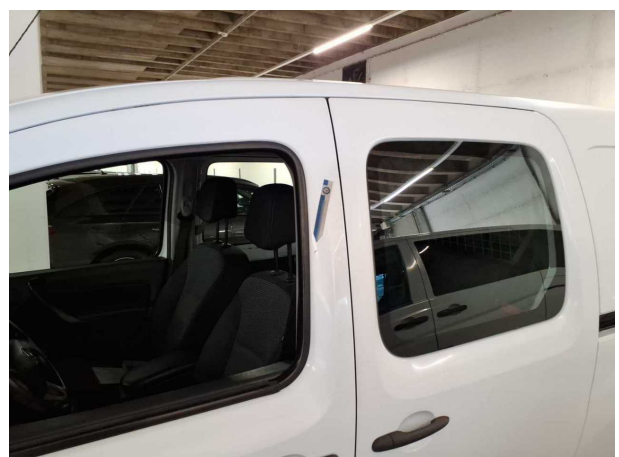
| Nr. | Bauteilgruppe | Beschreibung |
|---|---|---|
| 20 | Tür vorn links | Zierleiste Mitte - Kratzer |

**Beschädigung #20:** Tür vorn links: Zierleiste Mitte - Kratzer

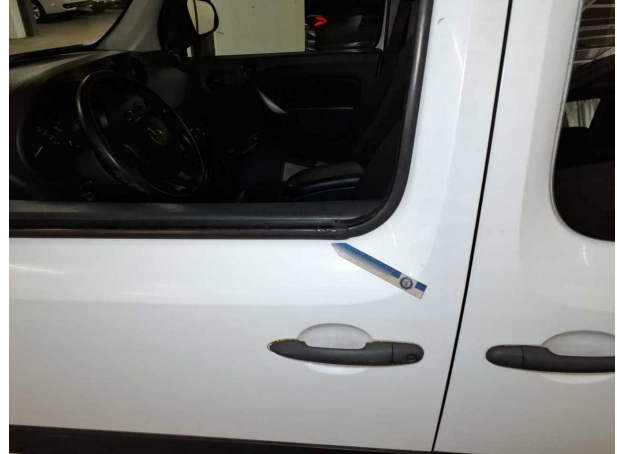
| Nr. | Bauteilgruppe | Beschreibung |
|---|---|---|
| 21 | Tür vorn links | Tür - Kratzer - Smart Repair |

**Beschädigung #21:** Tür vorn links: Tür - Kratzer - Smart Repair

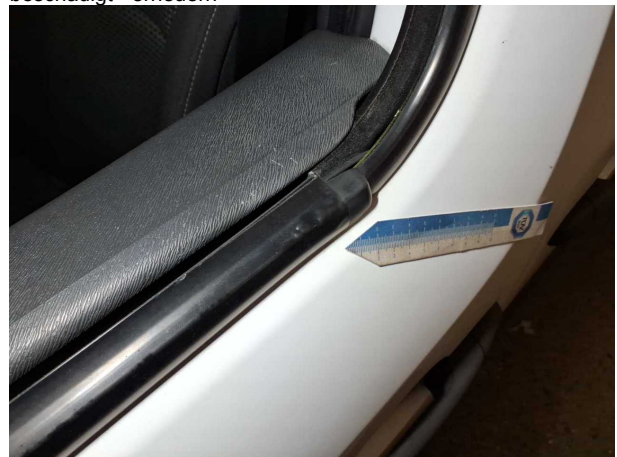
| Nr. | Bauteilgruppe | Beschreibung |
|---|---|---|
| 22 | Tür vorn links | Fensterführung - beschädigt - erneuern |

**Beschädigung #22:** Tür vorn links: Fensterführung - beschädigt - erneuern

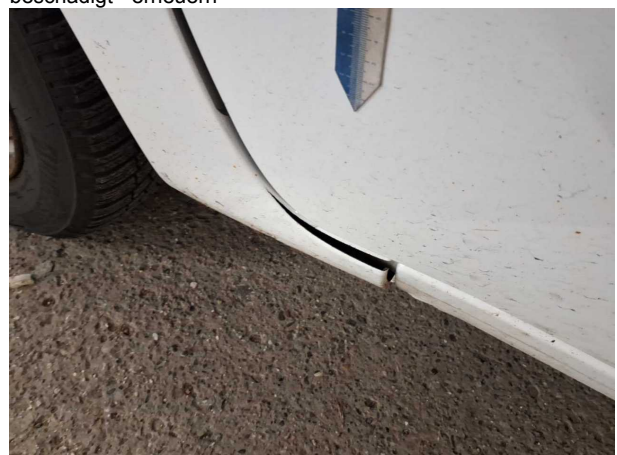
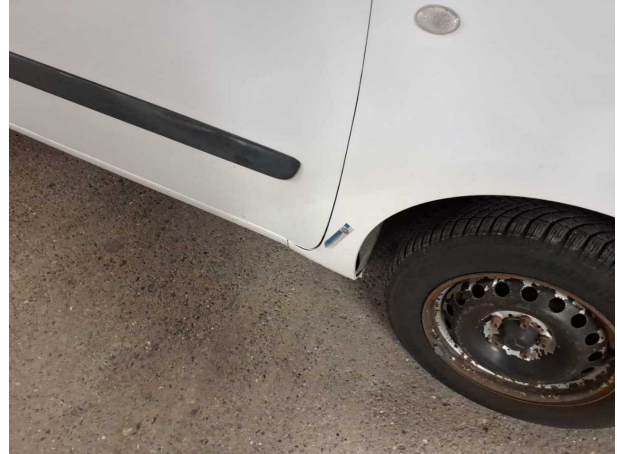
| Nr. | Bauteilgruppe | Beschreibung |
|---|---|---|
| 23 | Kotflügel links | Kotflügel links - gebrochen / gerissen - erneuern |

**Beschädigung #23:** Kotflügel links: Kotflügel links - gebrochen / gerissen - erneuern

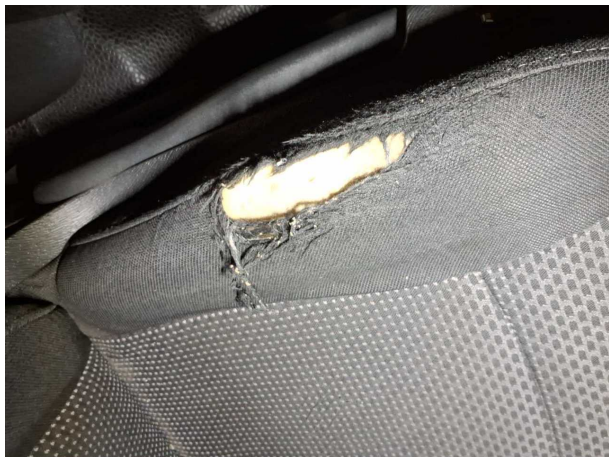
| Nr. | Bauteilgruppe | Beschreibung |
|---|---|---|
| 26 | Sitz vorn | Sitzbezug links (Mit Polster) - gebrochen / gerissen - erneuern |

**Beschädigung #26:** Sitz vorn: Sitzbezug links (Mit Polster) - gebrochen / gerissen - erneuern

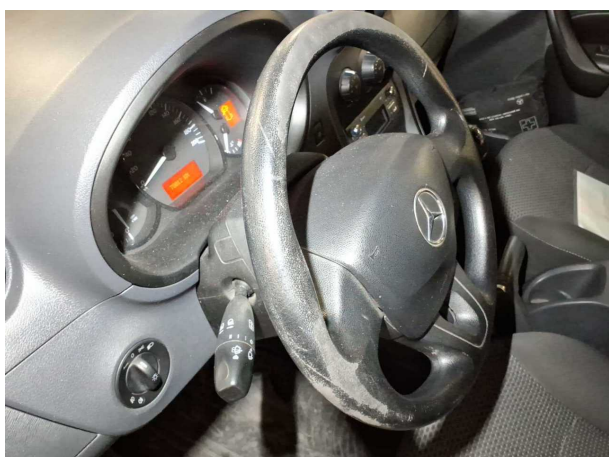
| Nr. | Bauteilgruppe | Beschreibung |
|---|---|---|
| 27 | Lenkanlage | Lenkrad - beschädigt - erneuern |

**Beschädigung #27:** Lenkanlage: Lenkrad - beschädigt - erneuern

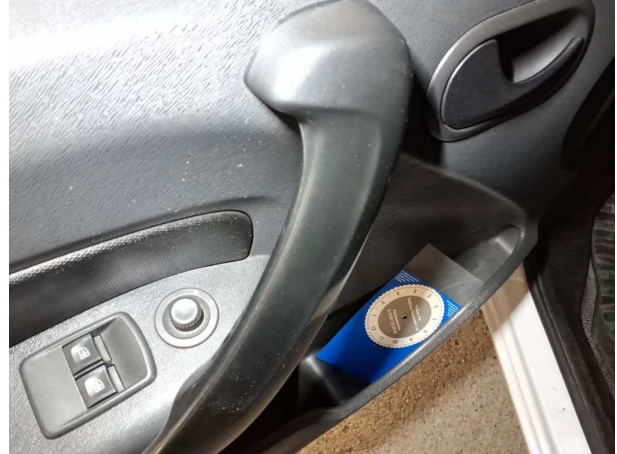
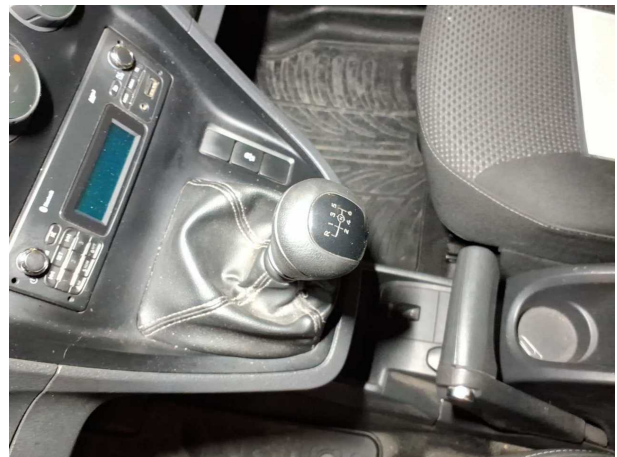
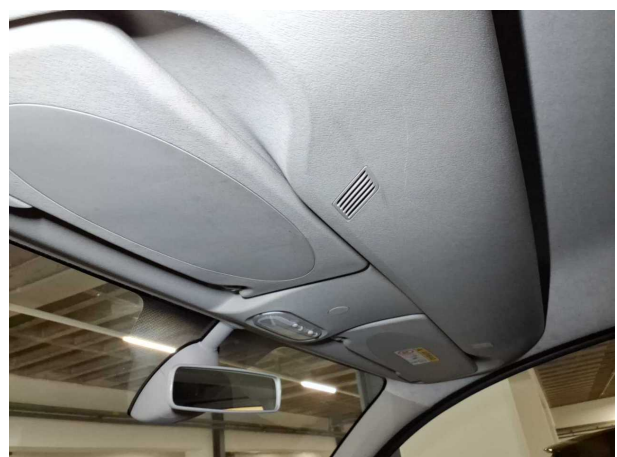
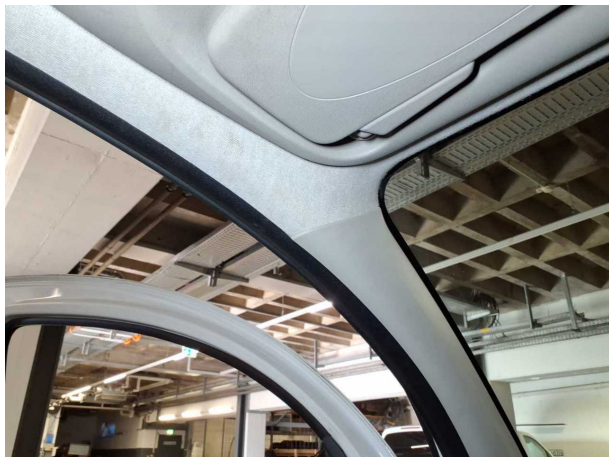
| Nr. | Bauteilgruppe | Beschreibung |
|---|---|---|
| 28 | Interieur | Innenraum - Kratzer |

**Beschädigung #28:** Interieur: Innenraum - Kratzer

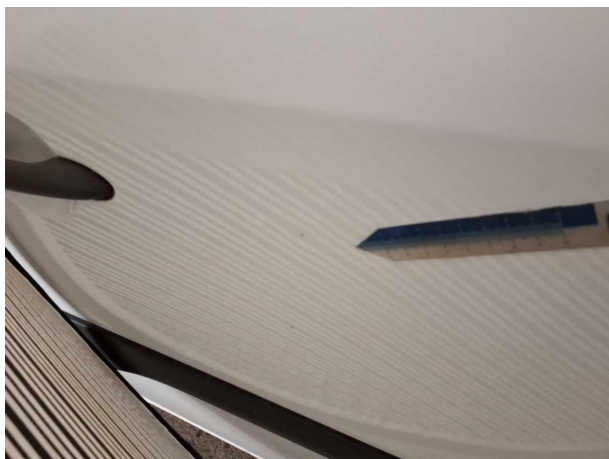
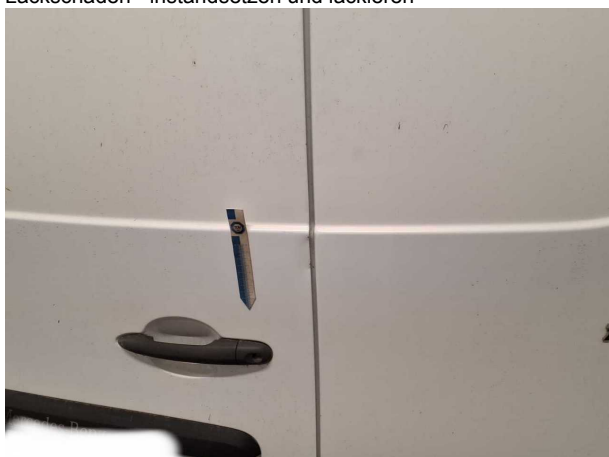
| Nr. | Bauteilgruppe | Beschreibung |
|---|---|---|
| 29 | Schiebetür links | Schiebetür - Delle / Lackschaden - instandsetzen und lackieren |

**Beschädigung #29:** Schiebetür links: Schiebetür - Delle / Lackschaden - instandsetzen und lackieren

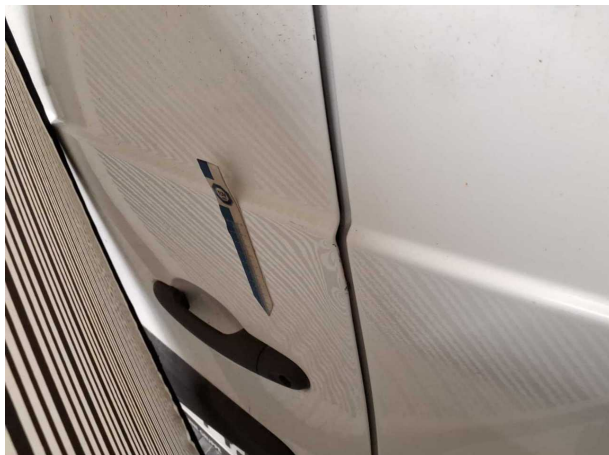
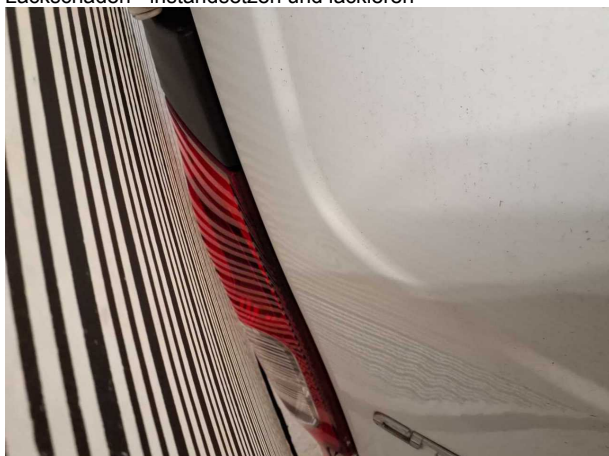
| Nr. | Bauteilgruppe | Beschreibung |
|---|---|---|
| 30 | Heckklappe/-tür | Hecktür links - Delle / Lackschaden - instandsetzen und lackieren |

**Beschädigung #30:** Heckklappe/-tür: Hecktür links - Delle / Lackschaden - instandsetzen und lackieren

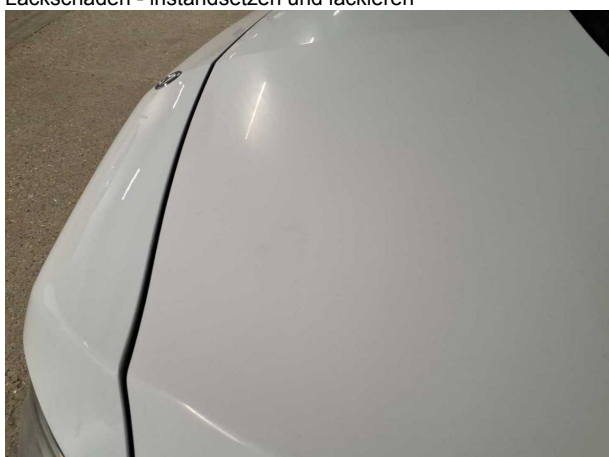
| Nr. | Bauteilgruppe | Beschreibung |
|---|---|---|
| 31 | Karosserie | Karosserie (Matte Stellen) - Lackmangel - instandsetzen |

**Beschädigung #31:** Karosserie: Karosserie (Matte Stellen) - Lackmangel - instandsetzen

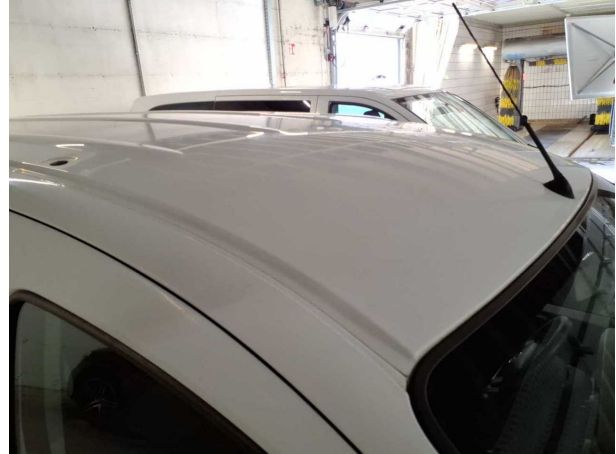
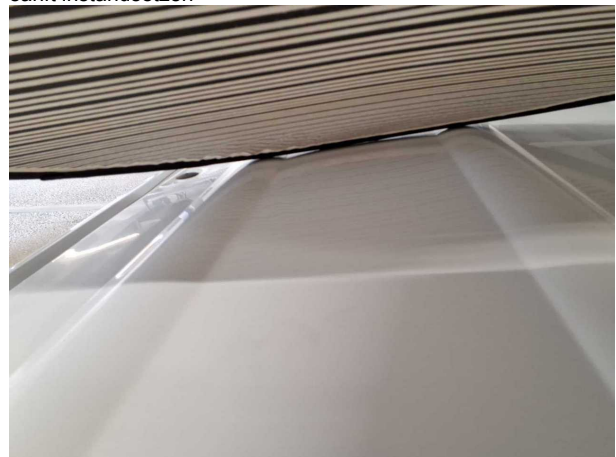
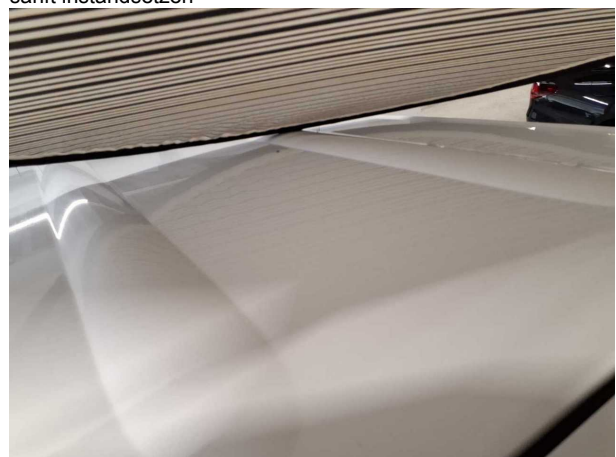
| Nr. | Bauteilgruppe | Beschreibung |
|---|---|---|
| 32 | Karosserie | Karosserie - Hagelschaden - sanft instandsetzen |

**Beschädigung #32:** Karosserie: Karosserie - Hagelschaden - sanft instandsetzen
