Nr zlecenia: 97/06/03/2026/CarArena STANDARD

## Wycena wartości

Zadanie: Ocena stanu technicznego i określenie wartości rynkowej pojazdu

| DANE IDENTYFIKACYJNE POJAZDU | | Dane: [D] III-2026 | |
|---|---|---|---|
| Marka: | FIAT | Nr rejestracyjny: | WS5887E |

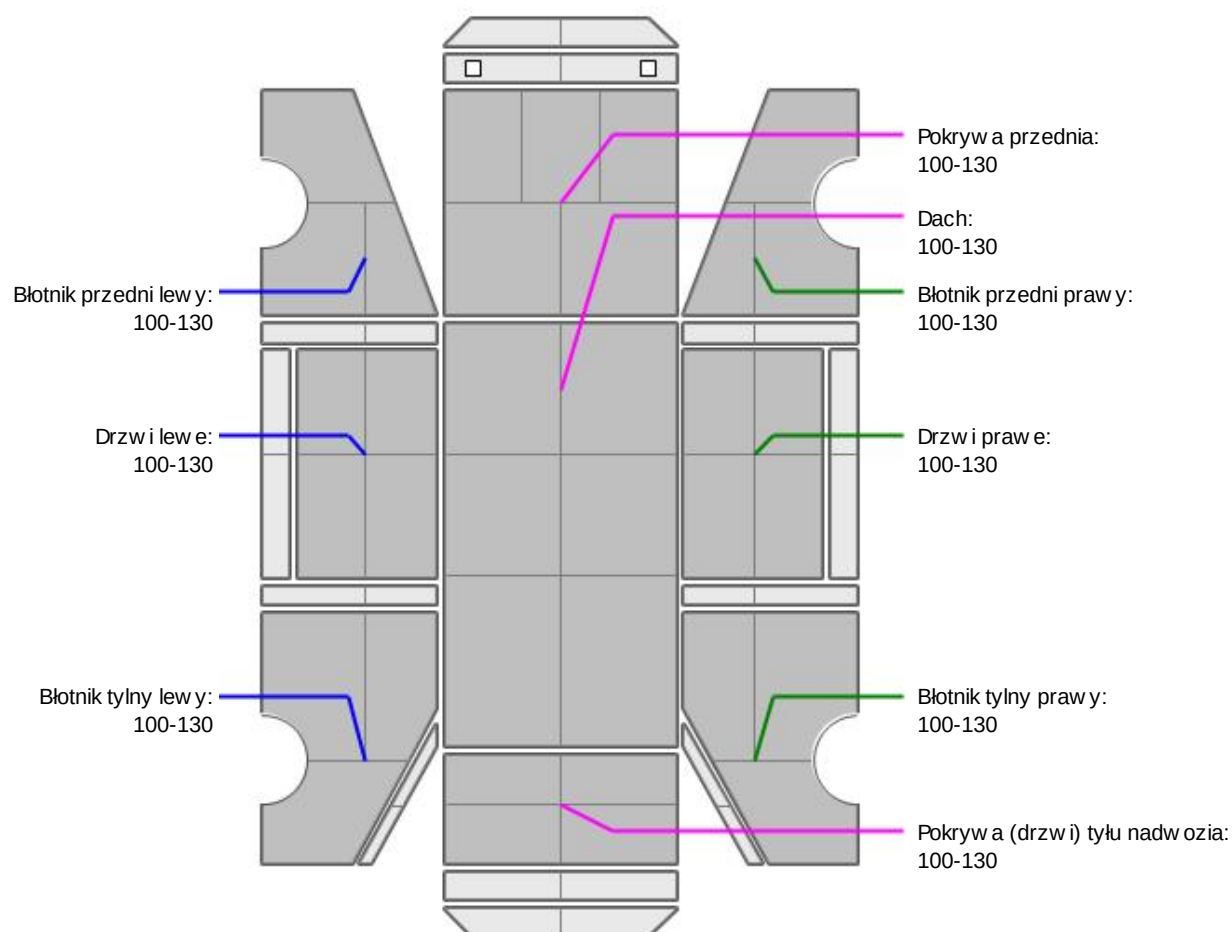
### NADWOZIE – Opis powłoki lakierowej

| L.p. | Nazwa elementu | L / P | Grubość powłoki [µm] | Opis |
| 1 | Pokrywa przednia | | 100-130 | |
| 2 | Dach | | 100-130 | |
| 3 | Błotnik przedni | L | 100-130 | |
| 4 | Drzwi | L | 100-130 | |
| 5 | Błotnik tylny | L | 100-130 | |
| 6 | Błotnik przedni | P | 100-130 | |
| 7 | Drzwi | P | 100-130 | |
| 8 | Błotnik tylny | P | 100-130 | |
| 9 | Pokrywa (drzwi) tyłu nadwozia | | 100-130 | |

Podane przedziały grubości powłoki lakierowej poszczególnych elementów dotyczą wyłącznie punktów pomiarowych, tj. trzech wybranych miejsc na danym elemencie nadwozia. Nie oznacza to, że w pozostałych obszarach danego elementu grubość powłoki jest jednakowa ani że nie może wykroczyć poza wskazane zakresy. Pomiary wykonano urządzeniem będącym w posiadaniu rzeczoznawcy. Pomiar wykonany innym
