Nr zlecenia: 91/06/03/2026/CarArena STANDARD

## Wycena wartości

Zadanie: Ocena stanu technicznego i określenie wartości rynkowej pojazdu

| DANE IDENTYFIKACYJNE POJAZDU (*) | | Dane: [D] III-2026 | |
|---|---|---|---|
| Model pojazdu: | Berlingo II 1.6 HDI MR`15 E6 2.2t | Nr Info-Ekspert: | 008-03714 |

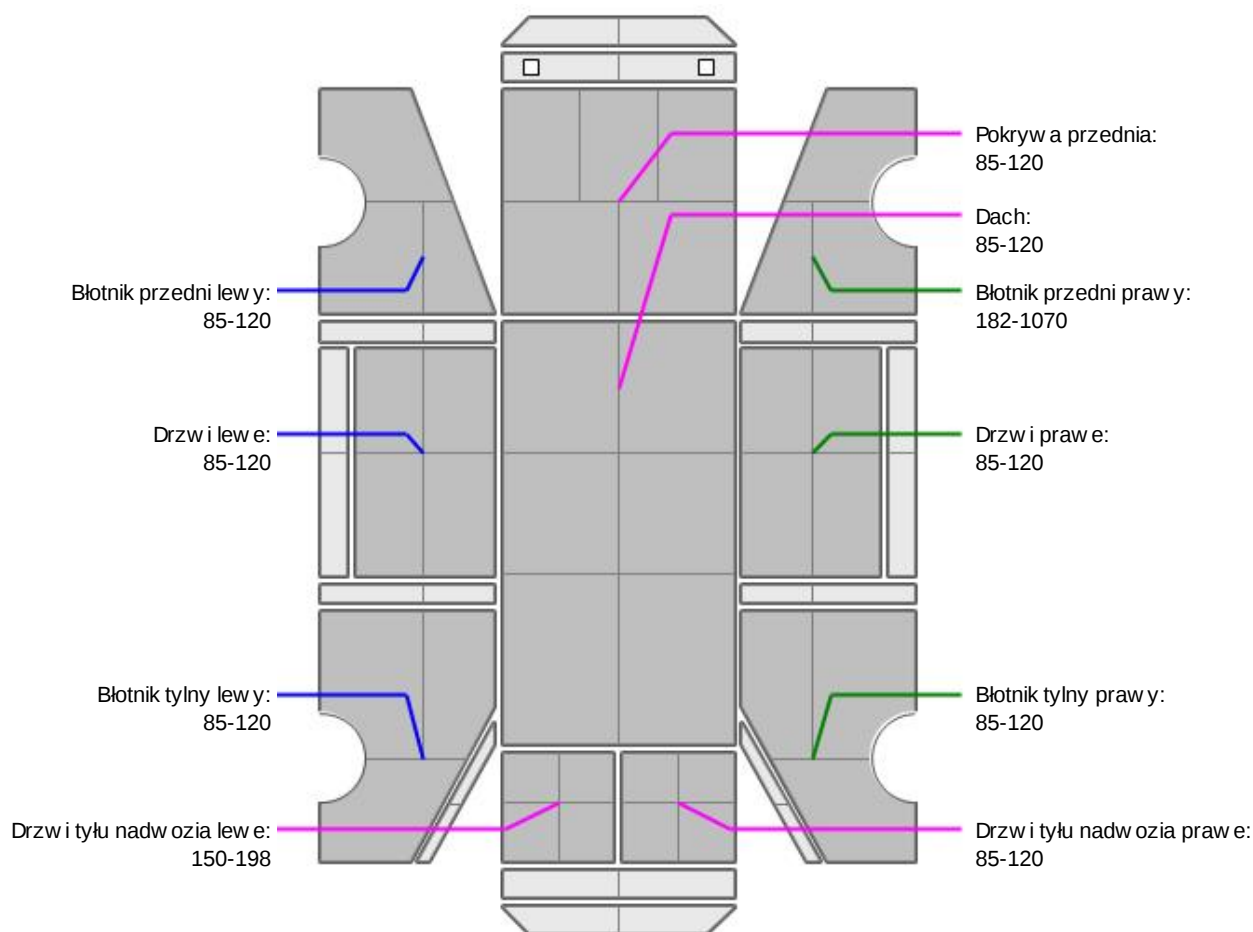
### NADWOZIE – Opis powłoki lakierowej

| L.p. | Nazwa elementu | L / P | Grubość powłoki [μm] | Opis |
| 1 | Pokrywa przednia | | 85-120 | |
| 2 | Dach | | 85-120 | |
| 3 | Błotnik przedni | L | 85-120 | |
| 4 | Drzwi | L | 85-120 | |
| 5 | Błotnik tylny | L | 85-120 | |
| 6 | Drzwi tyłu nadwozia | | 150-198 | |
| 7 | Błotnik przedni | P | 182-1070 | |
| 8 | Drzwi | P | 85-120 | |

| 9 | Błotnik tylny | P | 85-120 | |
| 10 | Drzwi tyłu nadwozia | | 85-120 | |

Podane przedziały grubości powłoki lakierowej poszczególnych elementów dotyczą wyłącznie punktów pomiarowych, tj. trzech wybranych miejsc na danym elemencie nadwozia. Nie oznacza to, że w pozostałych obszarach danego elementu grubość powłoki jest jednakowa ani że nie może wykraczać poza wskazane zakresy. Pomiary wykonano urządzeniem będącym w posiadaniu rzeczoznawcy. Pomiar wykonany innym przyrządem może się różnić.
