Nr zlecenia: 86/06/03/2026/CarArena STANDARD

Wycena wartości

Zadanie: Ocena stanu technicznego i określenie wartości rynkowej pojazdu

DANE IDENTYFIKACYJNE POJAZDU (*)		Dane: [D] III-2026
Rodzaj pojazdu:	Samochód ci arowy do 3.5t	VIN: VF77B9HF0GN521610
Marka:	CITROËN	Nr rejestracyjny: WS5852F
Model pojazdu:	Berlingo II 1.6 HDI MR`15 E6 2.2t	Nr Info-Ekspert: 008-03714
Wersja:	Live	Rok produkcji: 2016
Wskaźnik drogomierza	264317 km	
Data pierwszej rejestracji	2016/07/07	
Data wa no ci badania technicznego	2026/09/09	
Rodzaj nadwozia	furgon 3 drzwiowy 3 osobowy	
Dop. masa całk. / Ładowno	1990 kg / 691 kg	
Liczba osi / Rodzaj nap du / Skrzynia biegów	2 / przedni (4x2) / manualna	
Rozstaw osi	2728 mm	
Jednostka nap dowy	z zapłonem samoczynnym	
Pojemno / Moc silnika	1560 ccm / 66kW (90KM)	
Liczba cylindrów / Układ cylindrów	4 / rz dowy	
Norma spalin	E6	
Kolor powłoki lakierowej, (rodzaj lakieru)	Biały 2-warstwowy typu uni

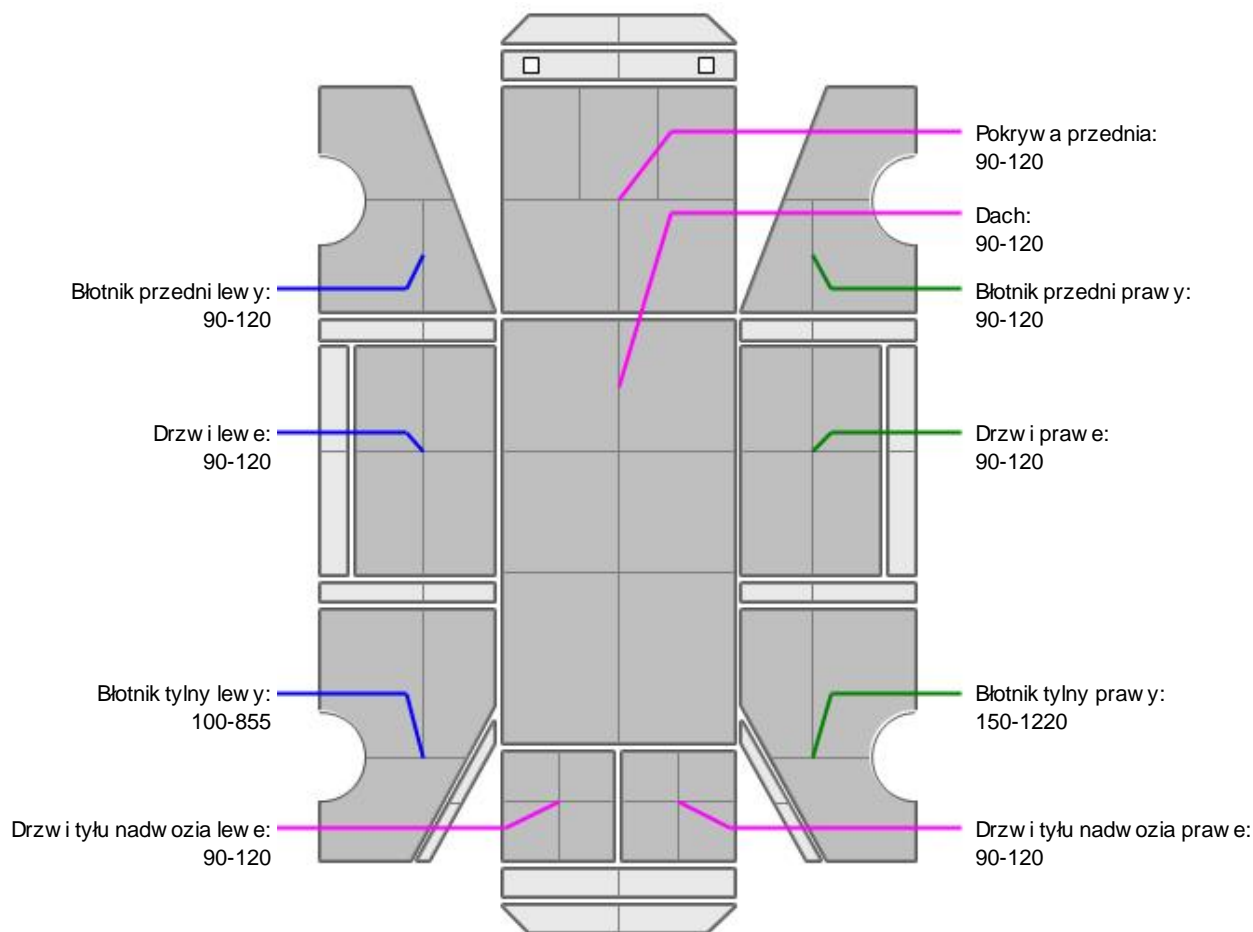
NADWOZIE – Opis powłoki lakierowej

L.p.	Nazwa elementu	L / P	Grubość powłoki [μm]	Opis
1	Pokrywa przednia		90-120	
2	Dach		90-120	
3	Błotnik przedni	L	90-120	
4	Drzwi	L	90-120	
5	Błotnik tylny	L	100-855	
6	Drzwi tyłu nadwozia		90-120	
7	Błotnik przedni	P	90-120	
8	Drzwi	P	90-120	
9	Błotnik tylny	P	150-1220	
10	Drzwi tyłu nadwozia		90-120

Podane przedziały grubości powłoki lakierowej poszczególnych elementów dotyczą wyłącznie punktów pomiarowych, tj. trzech wybranych miejsc na danym elemencie nadwozia. Nie oznacza to, że w pozostałych obszarach danego elementu grubość powłoki jest jednakowa ani że nie może wykraczać poza wskazane zakresy. Pomiary wykonano urządzeniem w posiadaniu rzeczoznawcy. Pomiar wykonany innym przyrządem może się różnić.
