Nr zlecenia: 61/30/12/2025/CarArena STANDARD

## WYCENA WARTOŚCI

Zadanie: Ocena stanu technicznego i określenie wartości rynkowej pojazdu

| DANE IDENTYFIKACYJNE POJAZDU | | Dane: [O] XII-2025 | |
|---|---|---|---|
| Model pojazdu: | Venga 1.6 MR`10 E5 | Nr Info-Ekspert: | 052-00485 |

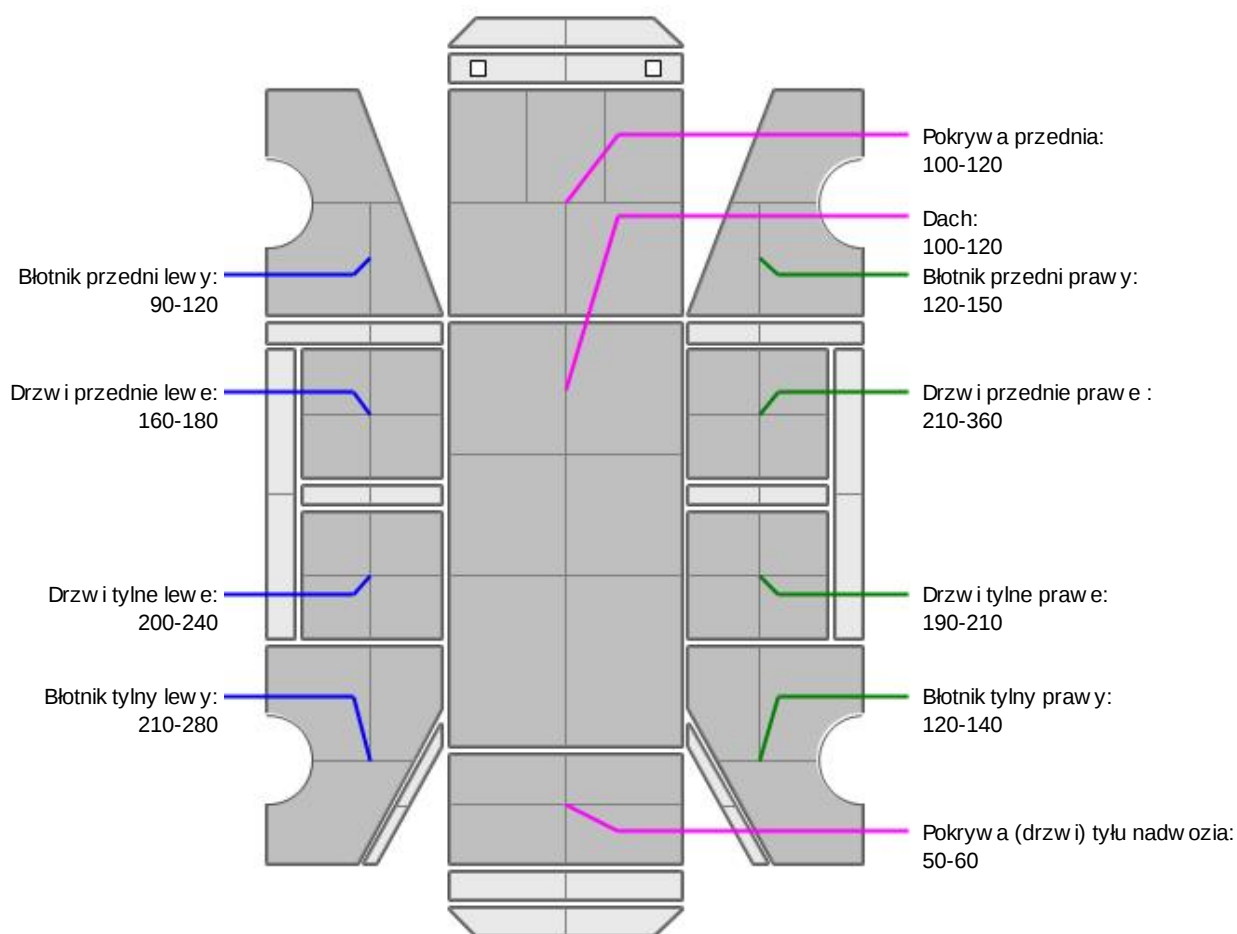
### NADWOZIE – Opis powłoki lakierowej

| L.p. | Nazwa elementu | L / P | Grubość powłoki [µm] | Opis |
| 1 | Pokrywa przednia | | 100-120 | |
| 2 | Dach | | 100-120 | |
| 3 | Błotnik przedni | L | 90-120 | |
| 4 | Drzwi przednie | L | 160-180 | |
| 5 | Drzwi tylne | L | 200-240 | |
| 6 | Błotnik tylny | L | 210-280 | |
| 7 | Błotnik przedni | P | 120-150 | |
| 8 | Drzwi przednie | P | 210-360 | |
| 9 | Drzwi tylne | P | 190-210 | |
| 10 | Błotnik tylny | P | 120-140 | |
| 11 | Pokrywa (drzwi) tyłu nadwozia | | 50-60 | |

Podane przedziały grubości powłoki lakierowej poszczególnych elementów dotyczą wyłącznie punktów pomiarowych, tj. trzech wybranych miejsc na danym elemencie nadwozia. Nie oznacza to, że w pozostałych obszarach danego elementu grubość powłoki jest jednakowa ani że nie może wykroczyć poza wskazane zakresy. Pomiary wykonano urządzeniem będącym w posiadaniu rzeczoznawcy. Pomiar wykonany innym przyrządem może się różnić.
