Nr zlecenia: 110/06/03/2026/STELLANTIS CarArena

## WYCENA WARTOŚCI

Zadanie: Ocena stanu technicznego i określenie wartości rynkowej pojazdu

| DANE IDENTYFIKACYJNE POJAZDU | | Dane: [O] III-2026 | |
|---|---|---|---|
| Marka: | CITROËN | Nr rejestracyjny: | BI521HU |

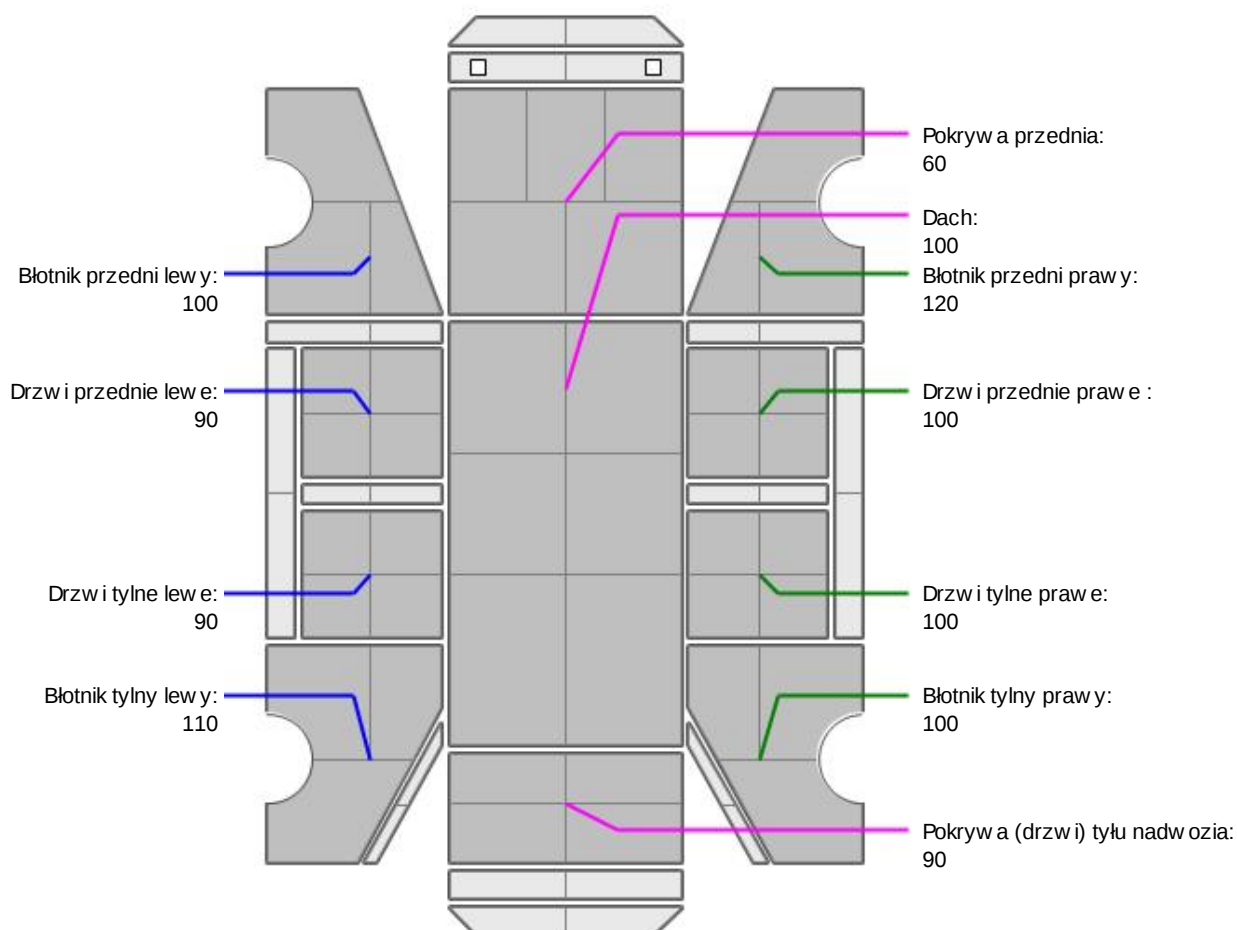
## NADWOZIE – Opis powłoki lakierowej

| L.p. | Nazwa elementu | L / P | Grubość powłoki [µm] | Opis |

Podane przedziały grubości powłoki lakierowej poszczególnych elementów dotyczą wyłącznie punktów pomiarowych, tj. trzech wybranych miejsc na danym elemencie nadwozia. Nie oznacza to, że w pozostałych obszarach danego elementu grubość powłoki jest jednakowa ani że nie może wykroczyć poza wskazane zakresy. Pomiary wykonano urządzeniem będącym w posiadaniu rzeczoznawcy. Pomiar wykonany innym przyrządem może się różnić.
