Nr zlecenia: 47/09/03/2026/CarArena STANDARD

## WYCENA WARTOŚCI

Zadanie: Ocena stanu technicznego i określenie wartości rynkowej pojazdu

| DANE IDENTYFIKACYJNE POJAZDU | | Dane: [O] III-2026 | |
|---|---|---|---|
| Model pojazdu: | <b>Dokker 1.5 Blue dCi MR`17 E6d</b> | Nr Info-Ekspert: | <b>009-00703</b> |

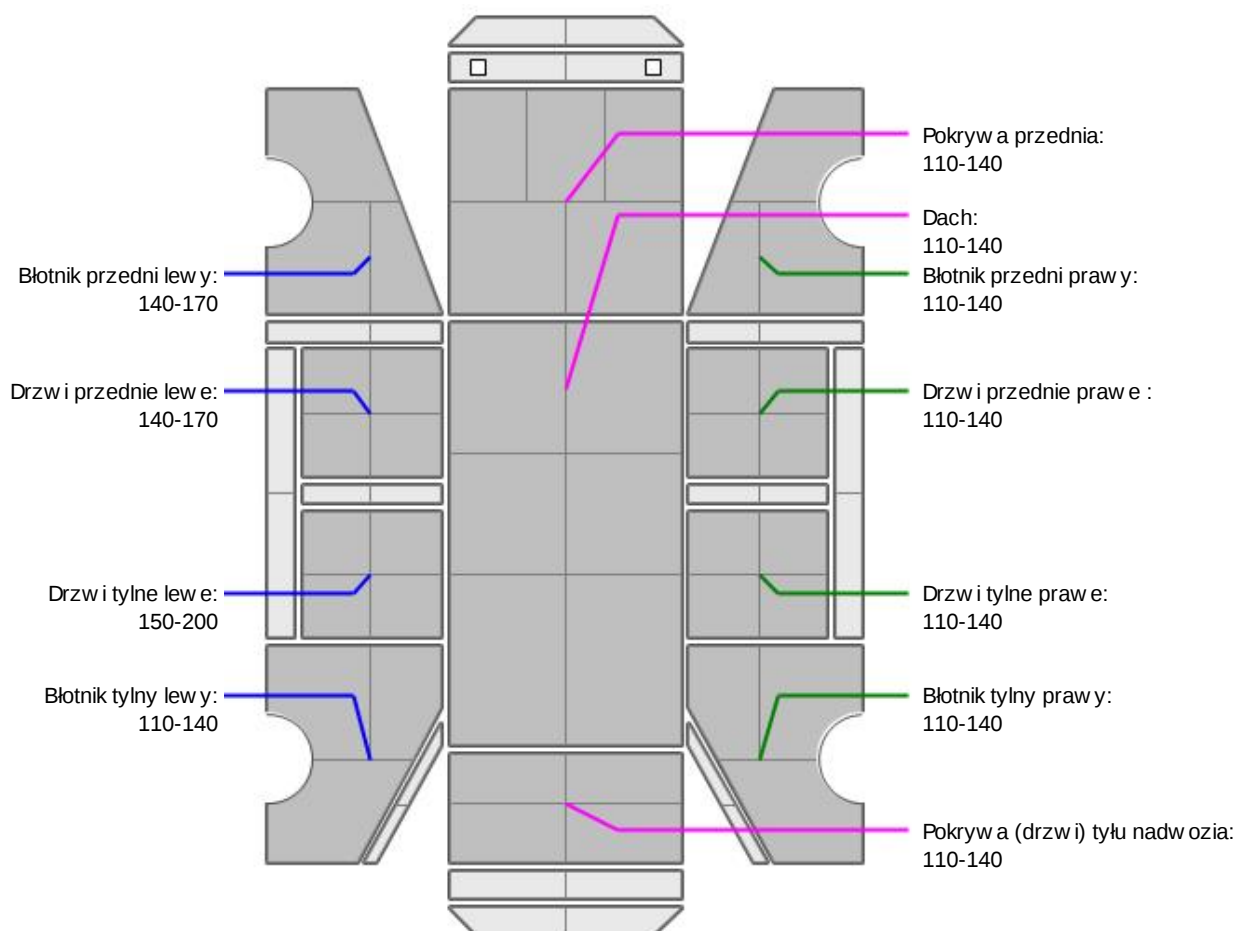
| L.p. | Nazwa elementu | L / P | Grubość powłoki [μm] | Opis |

Podane przedziały grubości powłoki lakierowej poszczególnych elementów dotyczą wyłącznie punktów pomiarowych, tj. trzech wybranych miejsc na danym elemencie nadwozia. Nie oznacza to, że w pozostałych obszarach danego elementu grubość powłoki jest jednakowa ani że nie może wykroczyć poza wskazane zakresy. Pomiary wykonano urządzeniem będącym w posiadaniu rzeczoznawcy. Pomiar wykonany innym przyrządem może się różnić.
