## WYCENA WARTOŚCI

Zadanie: Ocena stanu technicznego i określenie wartości rynkowej pojazdu

| DANE IDENTYFIKACYJNE POJAZDU | | Dane: [O] III-2026 | |
|---|---|---|---|
| Marka: | <b>SKODA</b> | Nr rejestracyjny: | <b>WZ139AY</b> |
| Model pojazdu: | <b>Octavia III 2.0 TDI-CR MR`18 E6</b> | Nr Info-Ekspert: | <b>034-04199</b> |

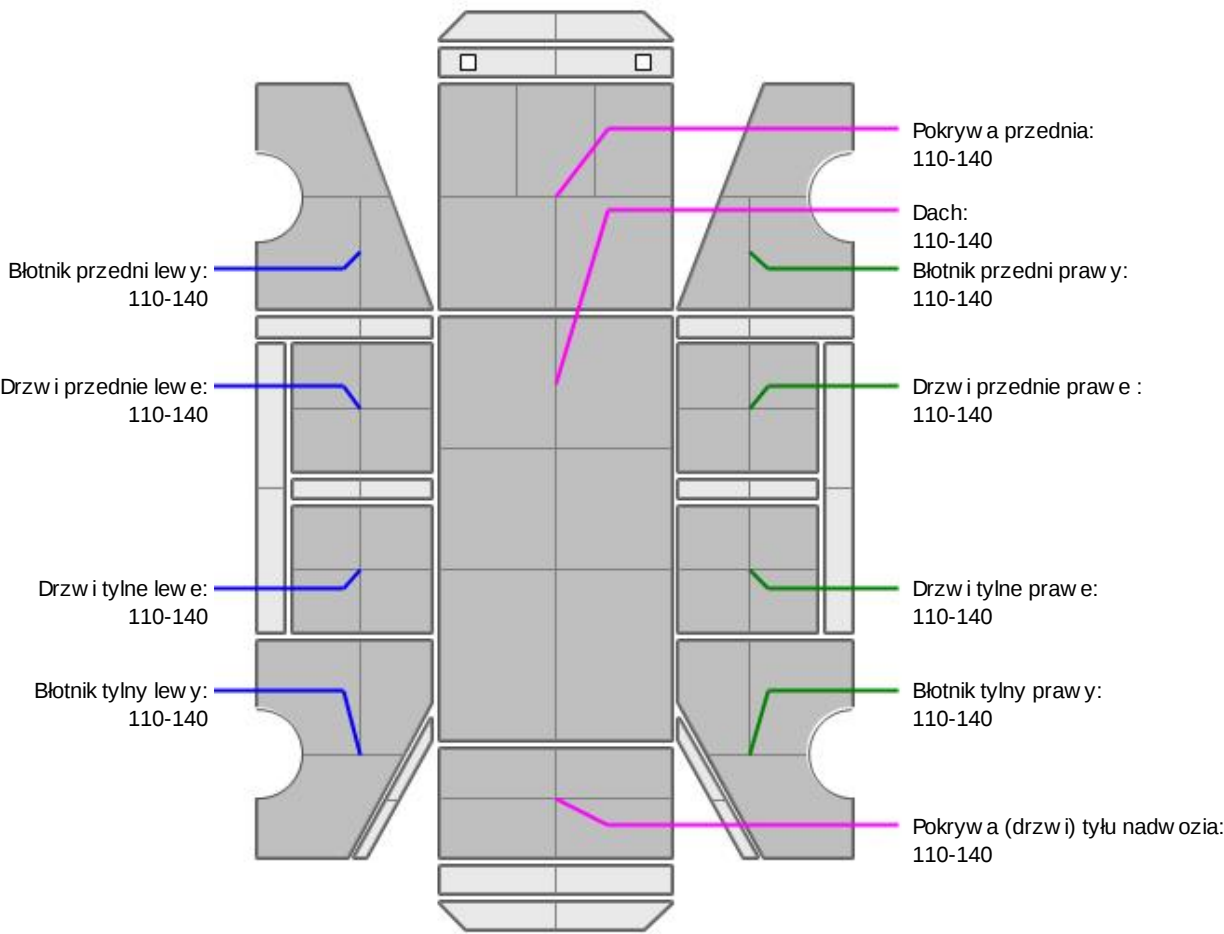
**NADWOZIE – Opis powłoki lakierowej**

| L.p. | Nazwa elementu | L / P | Grubość powłoki [µm] | Opis |
| 1 | Pokrywa przednia | | 110-140 | |
| 2 | Dach | | 110-140 | |
| 3 | Błotnik przedni | L | 110-140 | |
| 4 | Drzwi przednie | L | 110-140 | |
| 5 | Drzwi tylne | L | 110-140 | |
| 6 | Błotnik tylny | L | 110-140 | |
| 7 | Błotnik przedni | P | 110-140 | |
| 8 | Drzwi przednie | P | 110-140 | |
| 9 | Drzwi tylne | P | 110-140 | |
| 10 | Błotnik tylny | P | 110-140 | |
| 11 | Pokrywa (drzwi) tyłu nadwozia | | 110-140 | |

Podane przedziały grubości powłoki lakierowej poszczególnych elementów dotyczą wyłącznie punktów pomiarowych, tj. trzech wybranych miejsc na danym elemencie nadwozia. Nie oznacza to, że w pozostałych obszarach danego elementu grubość powłoki jest jednakowa ani że nie może wykroczyć poza wskazane zakresy. Pomiary wykonano urządzeniem będącym w posiadaniu rzeczoznawcy. Pomiar wykonany innym przyrządem może się różnić.
