Nr zlecenia: 05/12/03/2026/CarArena STANDARD

## Wycena wartości

Zadanie: Ocena stanu technicznego i określenie wartości rynkowej pojazdu

| DANE IDENTYFIKACYJNE POJAZDU | | Dane: [O] III-2026 | |
|---|---|---|---|
| Marka: | TOYOTA | Nr rejestracyjny: | GCH89337 |

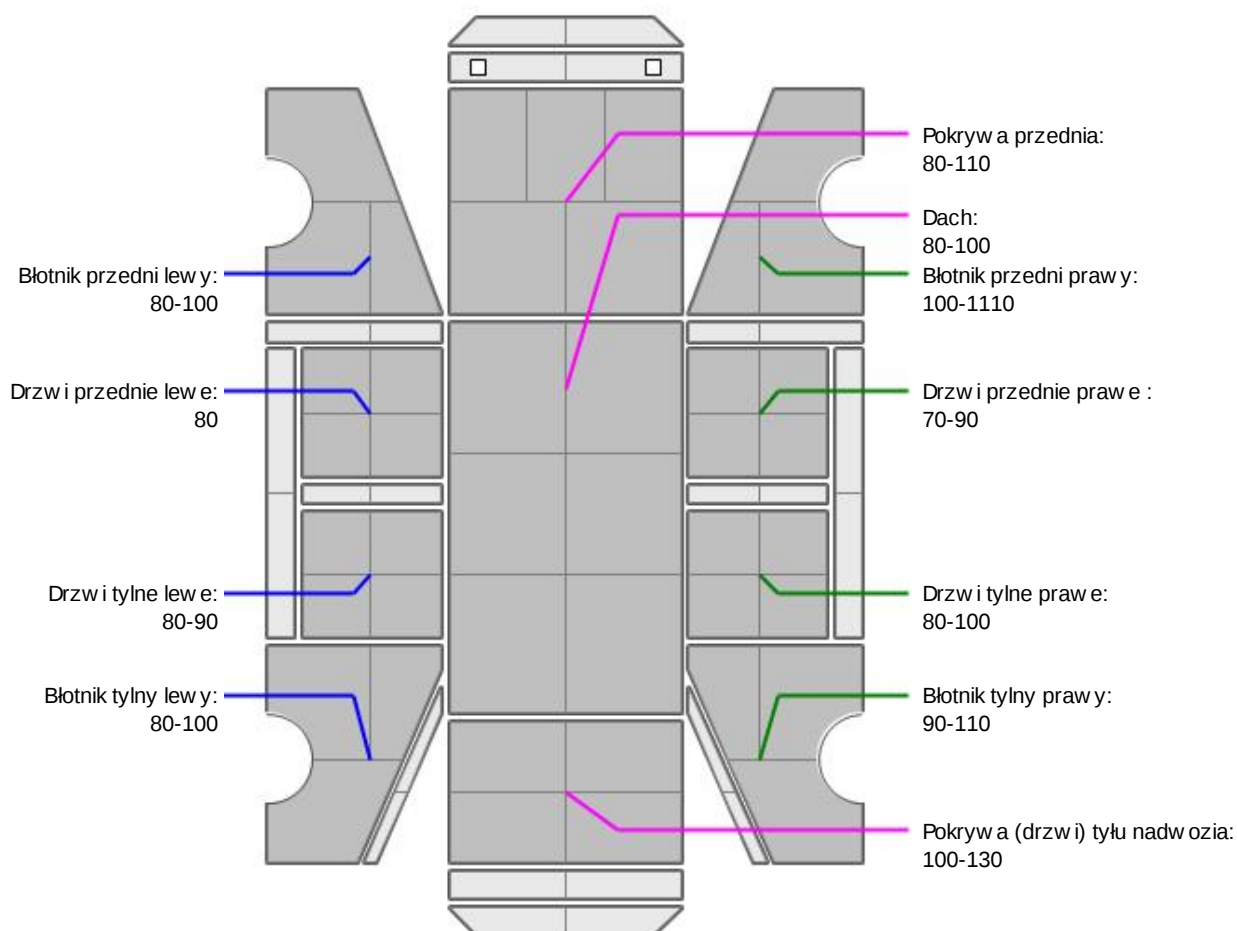
**KABINA KIEROWCY – Opis powłoki lakierowej**

| L.p. | Nazwa elementu | L / P | Grubość powłoki<br>[μm] | Opis |
| 1 | Pokrywa przednia | | 80-110 | |
| 2 | Dach | | 80-100 | |
| 3 | Błotnik przedni | L | 80-100 | |
| 4 | Drzwi przednie | L | 80 | |
| 5 | Drzwi tylne | L | 80-90 | |
| 6 | Błotnik tylny | L | 80-100 | |
| 7 | Błotnik przedni | P | 100-1110 | |
| 8 | Drzwi przednie | P | 70-90 | |
| 9 | Drzwi tylne | P | 80-100 | |
| 10 | Błotnik tylny | P | 90-110 | |
| 11 | Pokrywa (drzwi) tyłu nadwozia | | 100-130 | |

Podane przedziały grubości powłoki lakierowej poszczególnych elementów dotyczą wyłącznie punktów pomiarowych, tj. trzech wybranych miejsc na danym elemencie nadwozia. Nie oznacza to, że w pozostałych obszarach danego elementu grubość powłoki jest jednakowa ani że nie może wykroczyć poza wskazane zakresy. Pomiary wykonano urządzeniem będącym w posiadaniu rzeczoznawcy. Pomiar wykonany innym przyrządem może się różnić.
