**» Übersicht**

**Auftrags-Nr:** 1002127791  
**Besichtigt am:** 08.10.2025 08:40  
**Berichts-Nr:** 9290331  
**FIN:** WAUZZZF80NN005754

## » Fahrzeugdaten

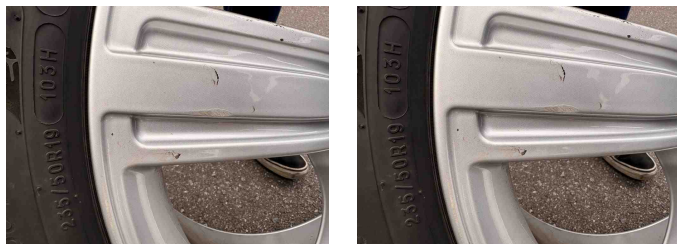
| Nr | Bauteil | Schadensbeschreibung | Reparaturempfehlung |
|---|---|---|---|
| 6 | Zusätzliche Felge(n) | Kratzer | Lackieren |

## 6 - Zusätzliche Felge(n) - Kratzer - Lackieren

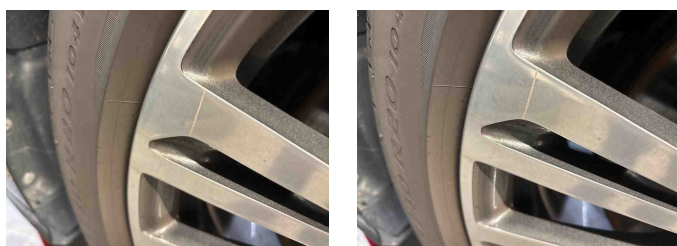
| Nr | Bauteil | Schadensbeschreibung | Reparaturempfehlung |
|---|---|---|---|
| 1 | Alufelge glanzgedreht vorne links | Kratzer | Akzeptabel (Gebrauchsspur) |

### 1 - Alufelge glanzgedreht vorne links - Kratzer - Akzeptabel (Gebrauchsspur)

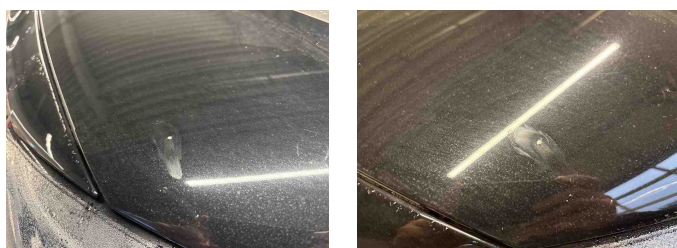
| Nr | Bauteil | Schadensbeschreibung | Reparaturempfehlung |
|---|---|---|---|
| 2 | Motorhaube | Kratzer | Akzeptabel (Gebrauchsspur) |

### 2 - Motorhaube - Kratzer - Akzeptabel (Gebrauchsspur)
