Nr zlecenia: 29/21/08/2025/CarArena STANDARD

Pogladowy raport stanu technicznego

Zadanie: Ocena stanu technicznego i okre lenie warto ci rynkowej pojazdu

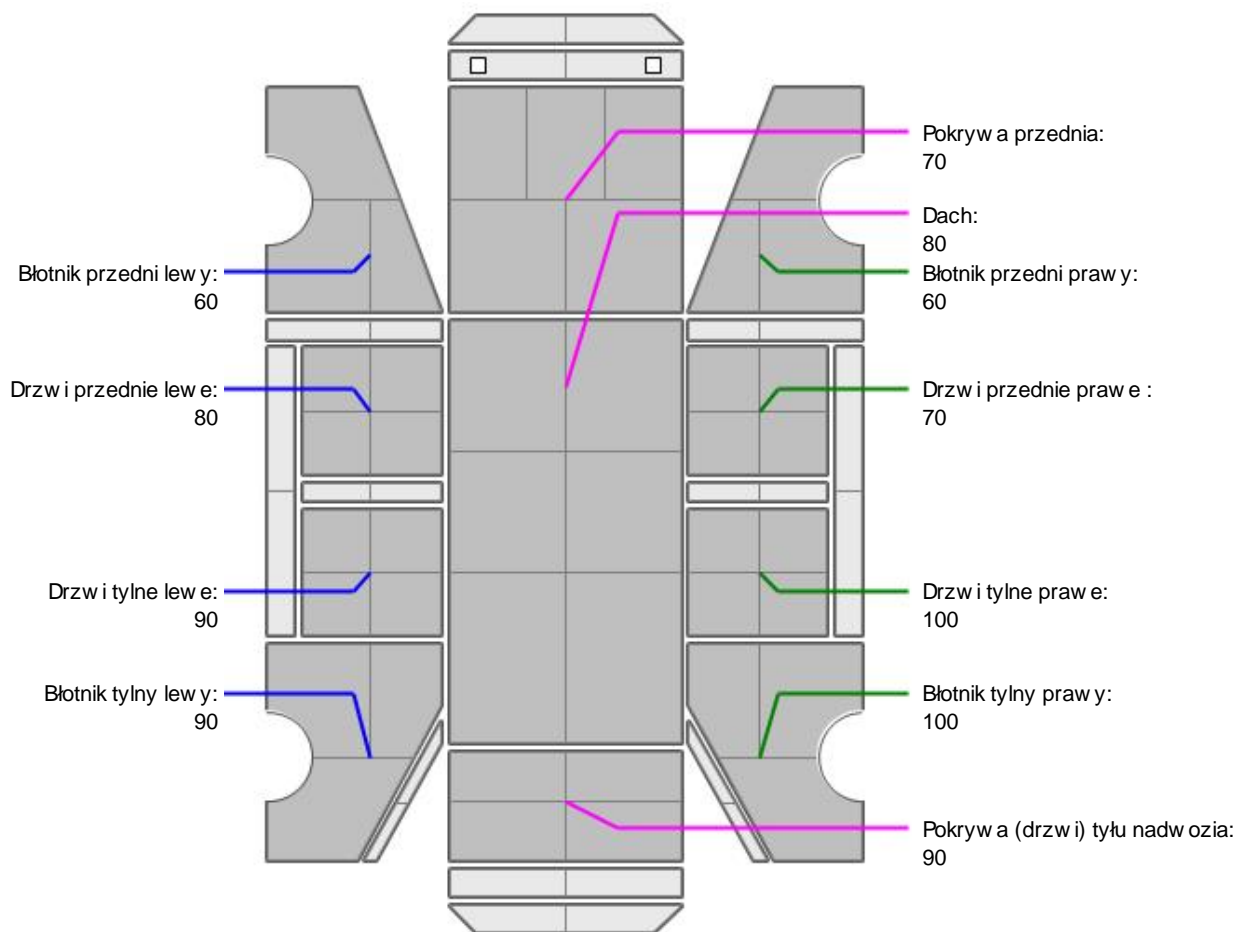
L.p.	Nazwa elementu	L / P	Grubość powłoki [μm]	Opis
1	Pokrywa przednia		70	
2	Dach		80	
3	Błotnik przedni	L	60	
4	Drzwi przednie	L	80	
5	Drzwi tylne	L	90	
6	Błotnik tylny	L	90	
7	Błotnik przedni	P	60	
8	Drzwi przednie	P	70	
9	Drzwi tylne	P	100	
10	Błotnik tylny	P	100	
11	Pokrywa (drzwi) tyłu nadwozia		90

Podane przedziały grubości powłoki lakierowej, dotyczą punktów pomiarowych. Nie mogą być traktowane jako gwarancja, że grubość powłoki lakierowej w innych punktach nie wykracza poza te przedziały. Pomiar powłoki lakierowej został wykonany urządzeniem bezdźwiękowym w posiadaniu rzeczoznawcy. Pomiar wykonany innym przyrządem może się różnić.
