Nr zlecenia: 03/12/03/2026/CarArena STANDARD

## Wycena wartości

Zadanie: Ocena stanu technicznego i określenie wartości rynkowej pojazdu

| DANE IDENTYFIKACYJNE POJAZDU | | Dane: [O] III-2026 | |
|---|---|---|---|
| Model pojazdu: | Octavia III 1.0 TSI MR`18 E6 | Nr Info-Ekspert: | 034-03642 |

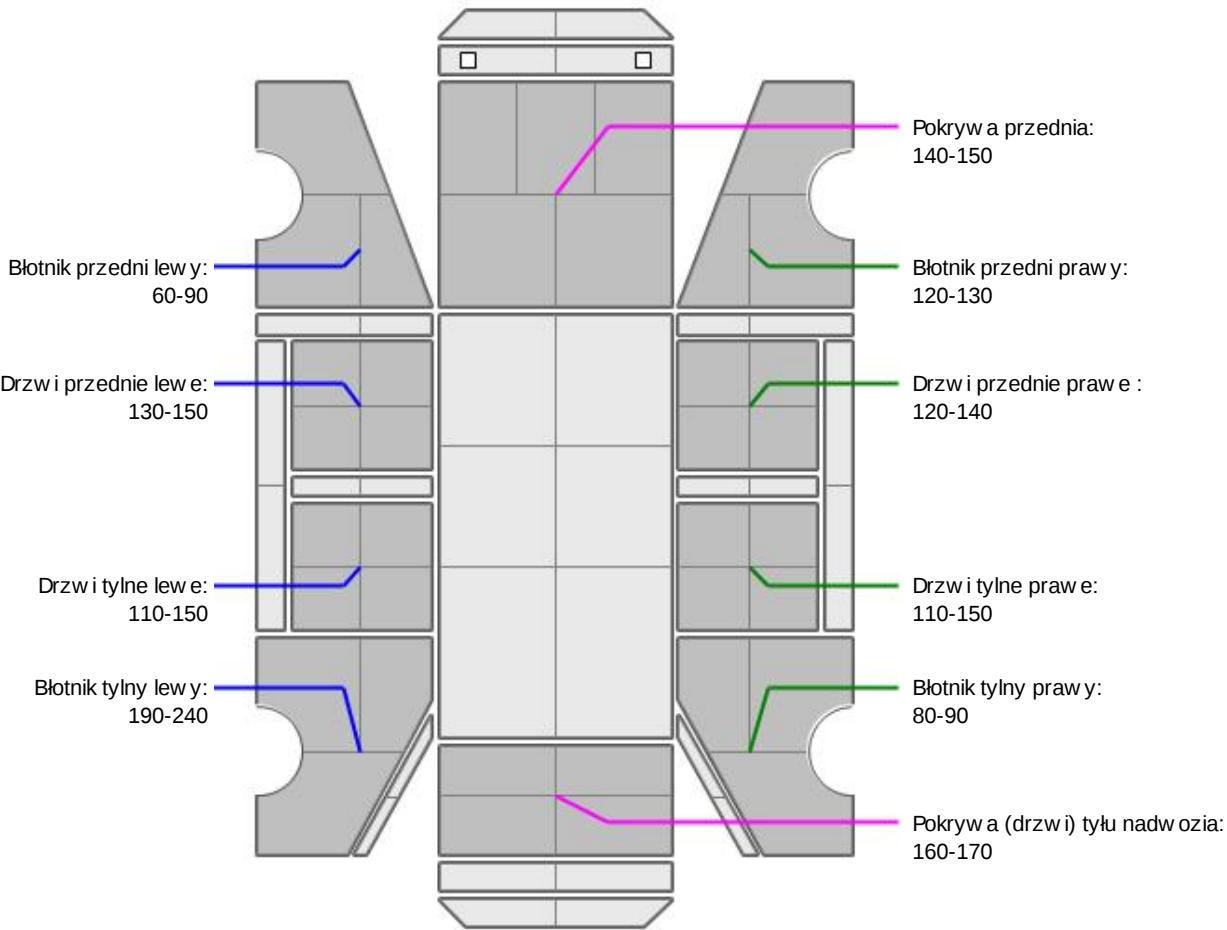
**NADWOZIE – Opis powłoki lakierowej**

| L.p. | Nazwa elementu | L / P | Grubość powłoki [µm] | Opis |
| 1 | Pokrywa przednia | | 140-150 | |
| 2 | Błotnik przedni | L | 60-90 | |
| 3 | Drzwi przednie | L | 130-150 | |
| 4 | Drzwi tylne | L | 110-150 | |
| 5 | Błotnik tylny | L | 190-240 | |

| 6 | Błotnik przedni | P | 120-130 | |
| 7 | Drzwi przednie | P | 120-140 | |
| 8 | Drzwi tylne | P | 110-150 | |
| 9 | Błotnik tylny | P | 80-90 | |
| 10 | Pokrywa (drzwi) tyłu nadwozia | | 160-170 | |

Podane przedziały grubości powłoki lakierowej poszczególnych elementów dotyczą wyłącznie punktów pomiarowych, tj. trzech wybranych miejsc na danym elemencie nadwozia. Nie oznacza to, że w pozostałych obszarach danego elementu grubość powłoki jest jednakowa ani że nie może wykaczać poza wskazane zakresy. Pomiary wykonano urządzeniem będącym w posiadaniu rzeczoznawcy. Pomiar wykonany innym przyrządem może się różnić.
