## Raport z oględzin pojazdu

| Numer raportu | 217456/12/25-11401 | Data raportu | 11-12-2025 |

| Marka, model | FORD Focus Kombi 21- |
| Typ, wersja | Focus 1.5 EcoBlue Titanium |

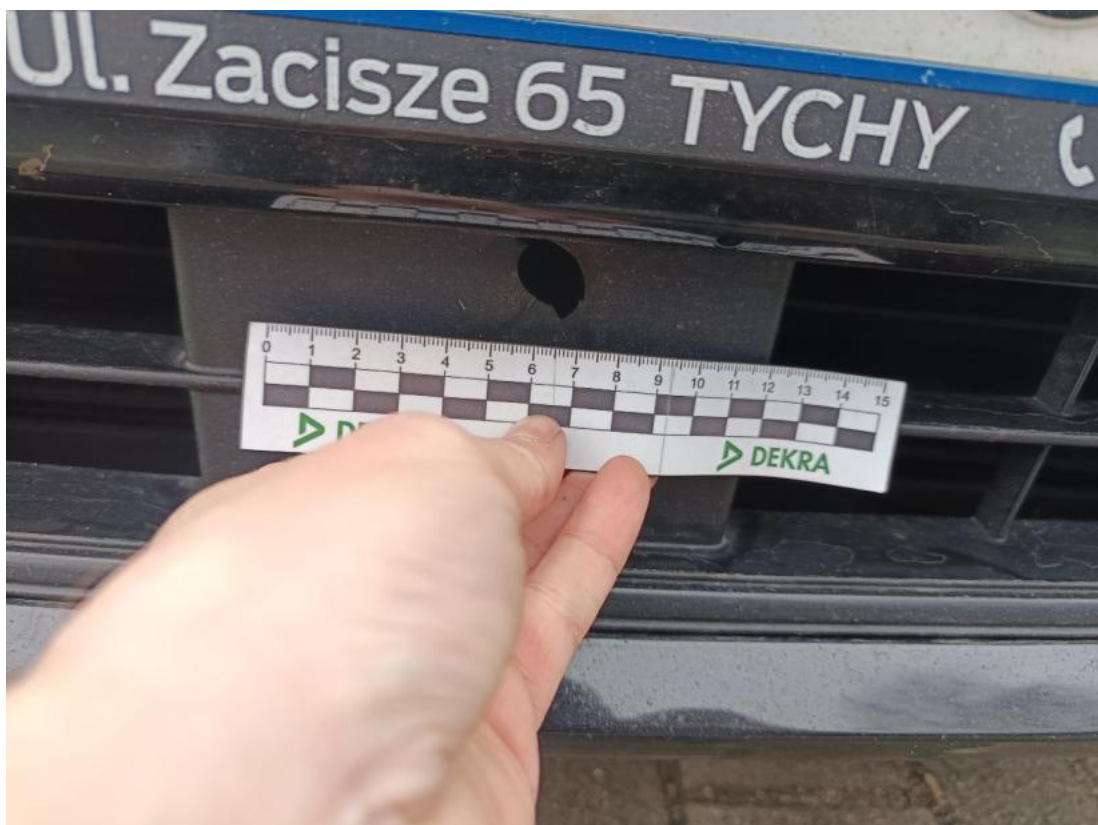
**Fot. 38**

| Poz. | Nazwa pozycji | Opis uszkodzeń | Kwalifik. | Naprawa [rbg] |
|---|---|---|---|---|
| 1 | Krata wlotu powietrza, dolna | połamana(y) | WY | 0.6 |

Krata zderzaka prz. - Pęknięcie/rozerwanie 1

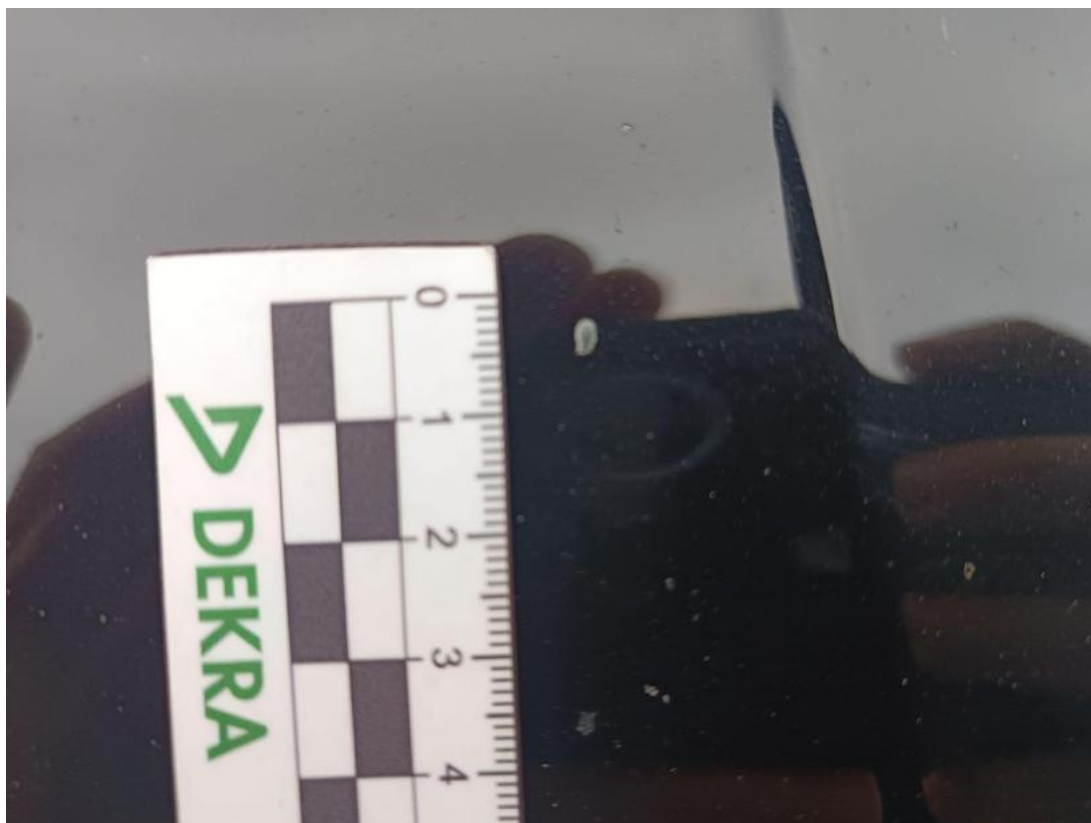
**Fot. 41**

| Poz. | Nazwa pozycji | Opis uszkodzeń | Kwalifik. | Naprawa [rbg] |
|---|---|---|---|---|
| 6 | Pokrywa przednia | rysa/odprysk | NA | 0.5 |

Pokrywa komory silnika - Rysa/odprysk 1

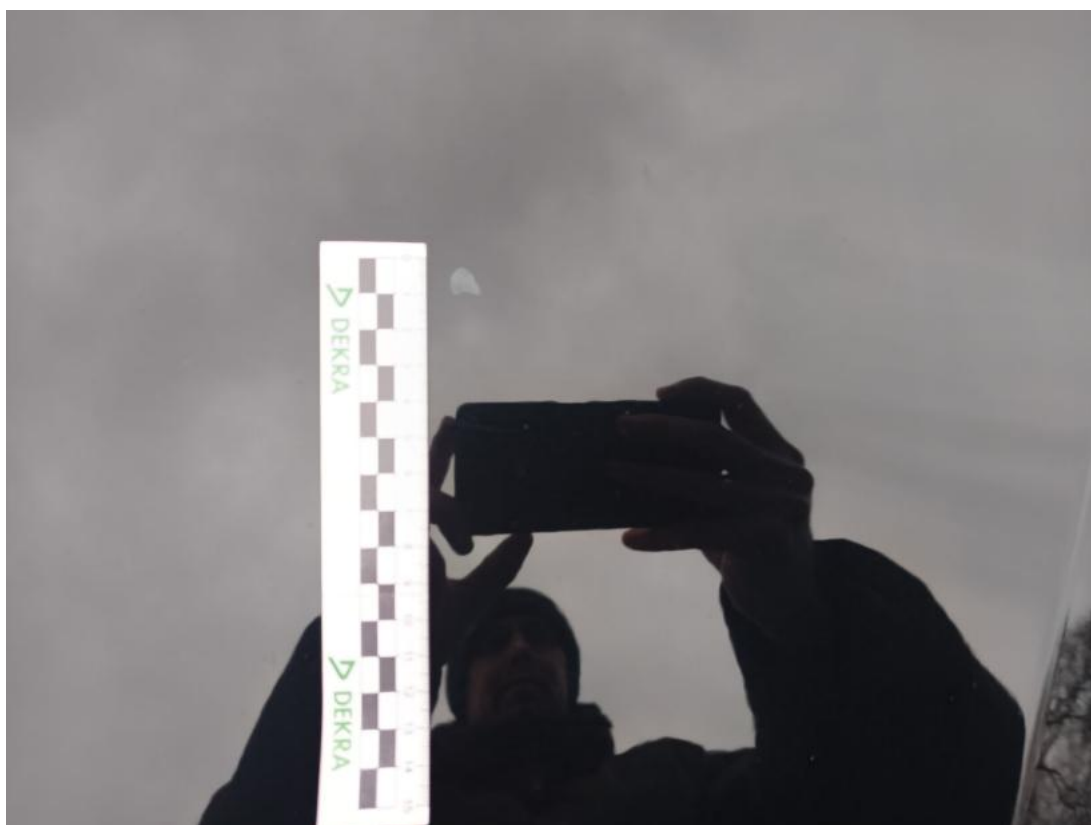
**Fot. 42**

Pokrywa komory silnika - Rysa/odprysk 2

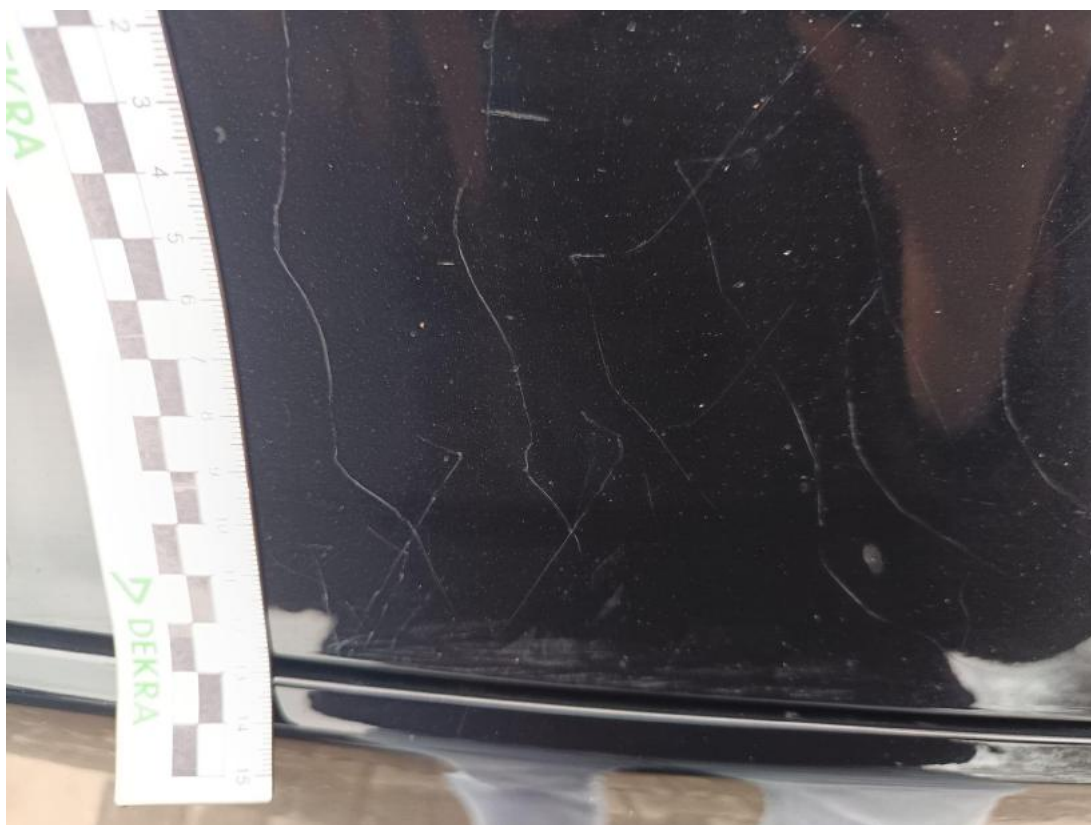
**Fot. 44**

Pokrywa komory silnika - Inne 1

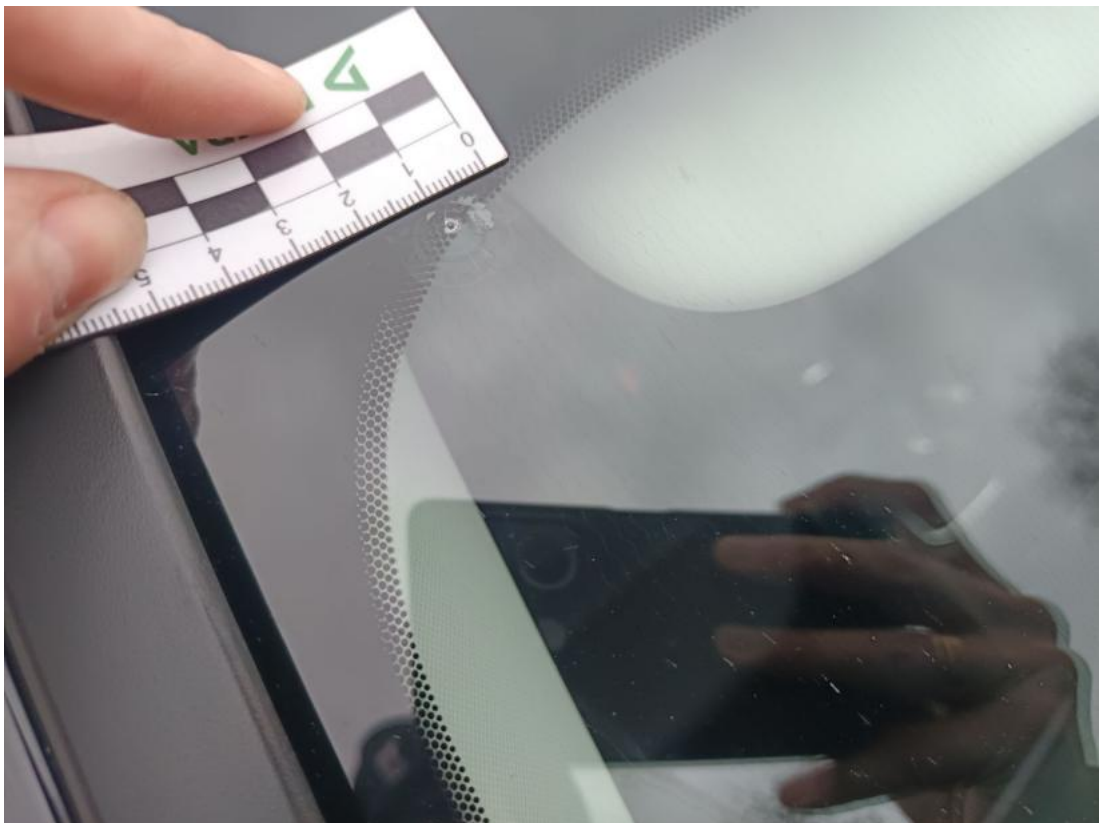
**Fot. 46**

| Poz. | Nazwa pozycji | Opis uszkodzeń | Kwalifik. | Naprawa [rbg] |
|---|---|---|---|---|
| 2 | Szyba przednia barwiona/ogrzew. | pęknięcie | WY | 1.7 |

Szyba czołowa ogrzewana - Pęknięcie/rozerwanie 1

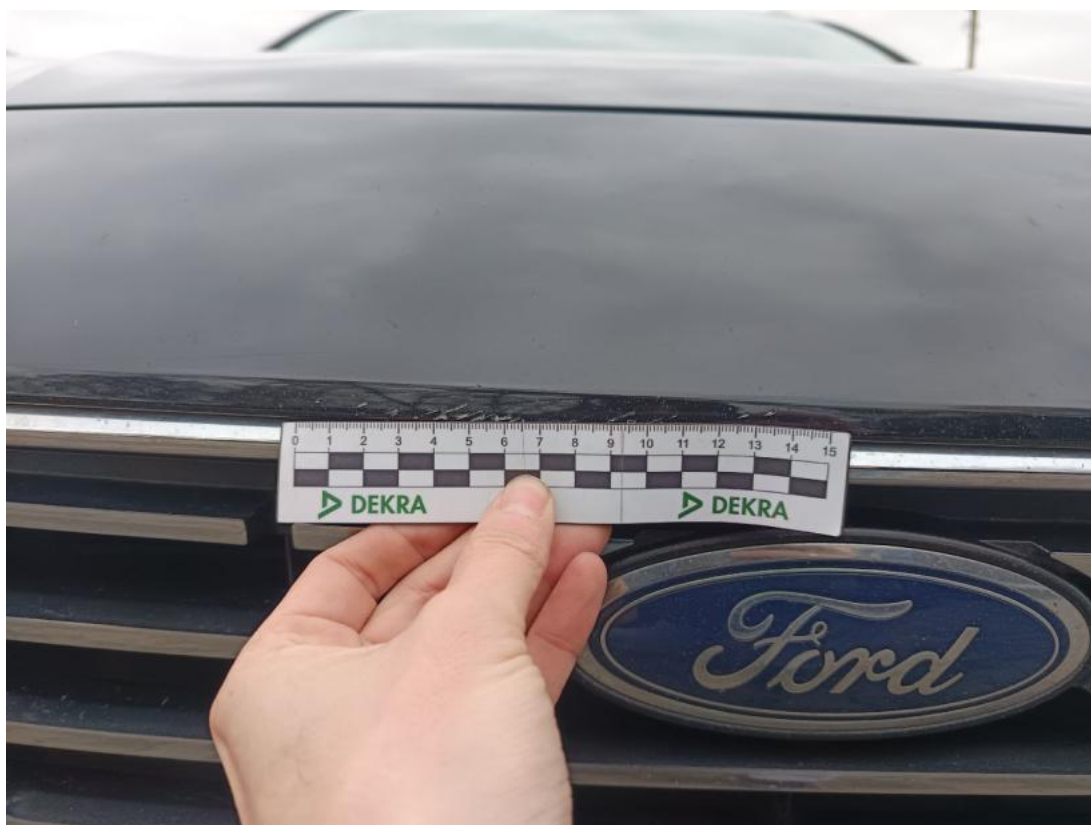
**Fot. 48**

| Poz. | Nazwa pozycji | Opis uszkodzeń | Kwalifik. | Naprawa [rbg] |
|---|---|---|---|---|
| 5 | Okładzina zderzaka przedniego | rysa/odprysk | NA | 1 |

Zderzak - Rysa/odprysk 1

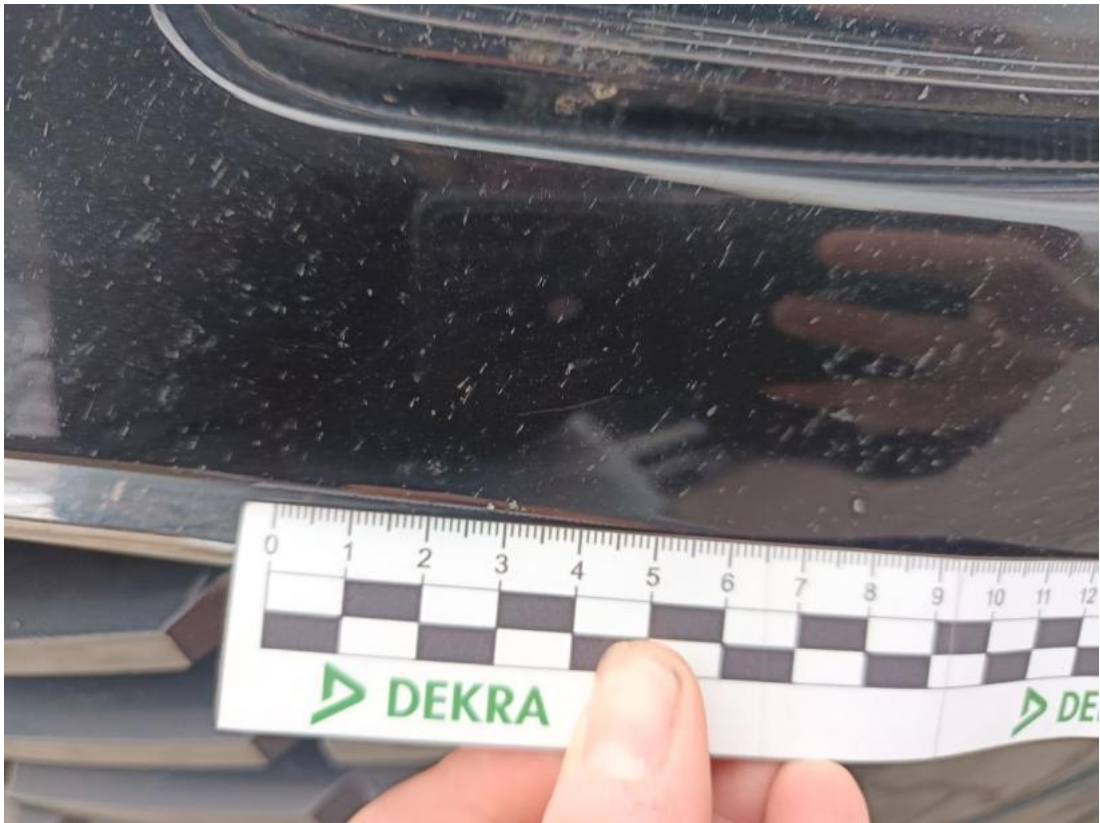
**Fot. 49**

Zderzak - Rysa/odprysk 2

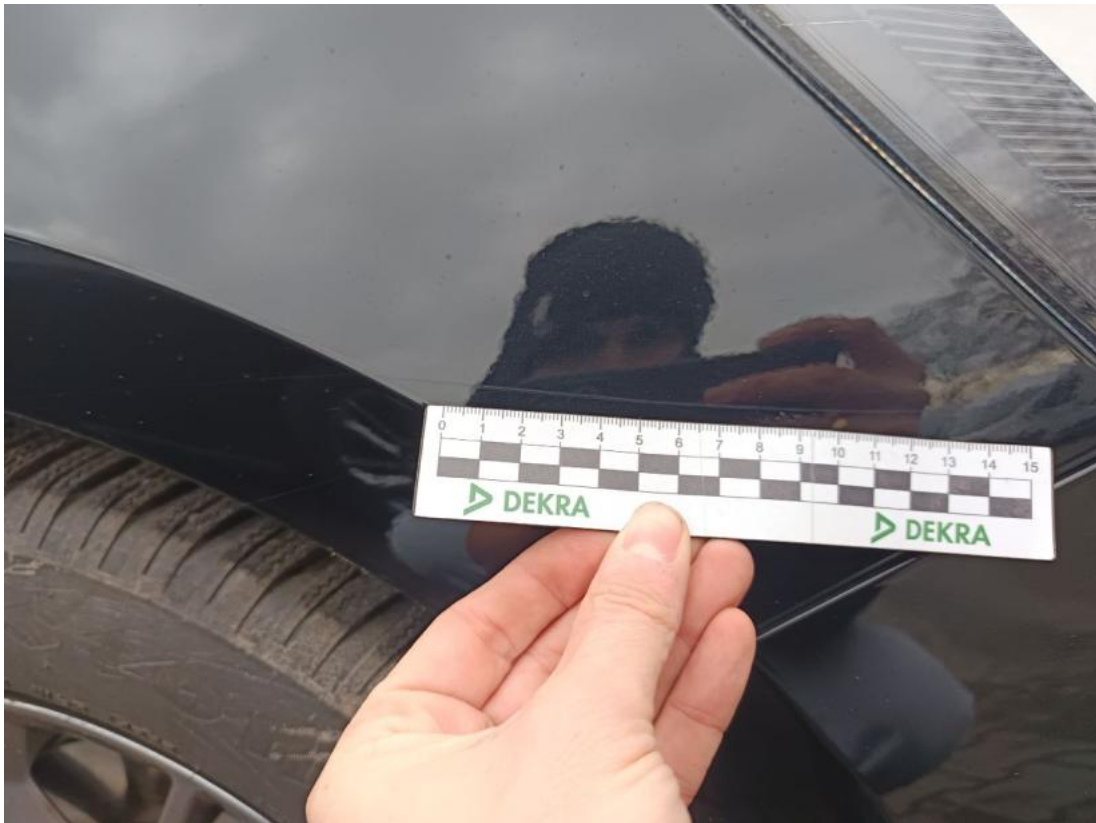
**Fot. 51**

| Poz. | Nazwa pozycji | Opis uszkodzeń | Kwalifik. | Naprawa [rbg] |
|---|---|---|---|---|
| 14 | Łotnik przedni R | rysa/odprysk | | |

Błotnik przedni P - Rysa/odprysk 1

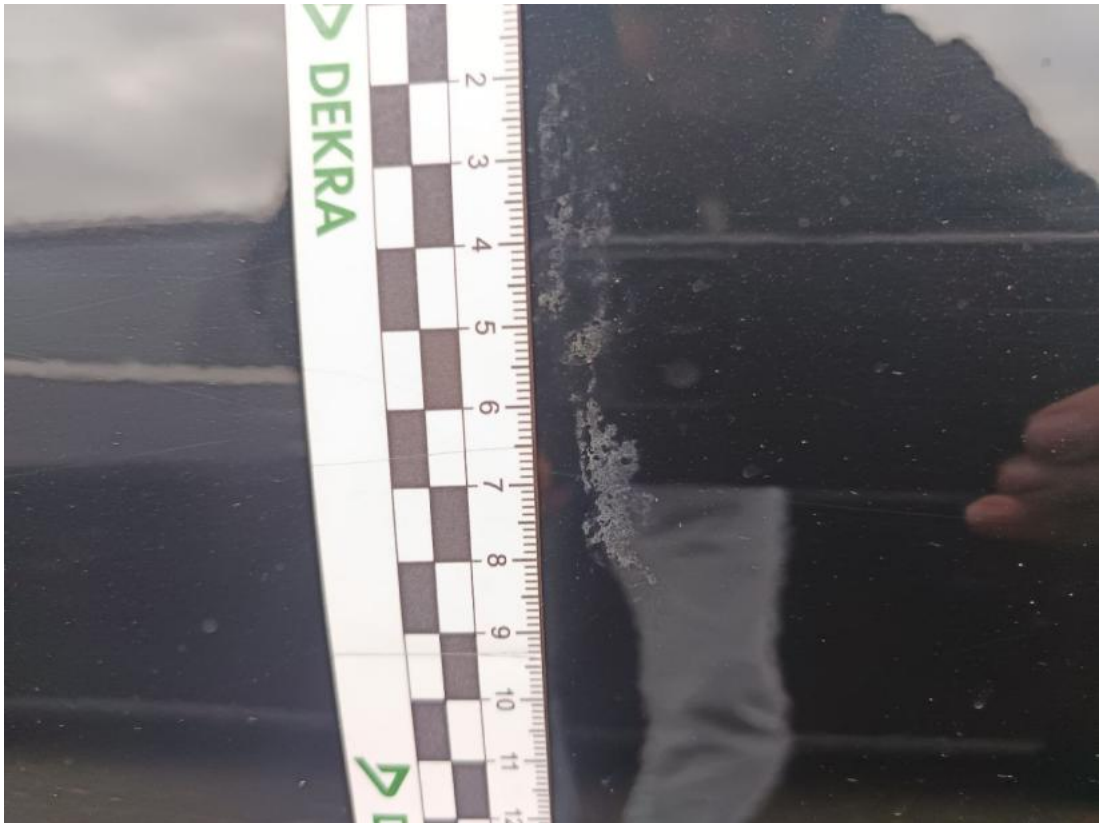
**Fot. 53**

| Poz. | Nazwa pozycji | Opis uszkodzeń | Kwalifik. | Naprawa [rbg] |
|---|---|---|---|---|
| 15 | Drzwi przednie (nieuzbrojone) R | rysa/odprysk | | |

Drzwi przednie P - Rysa/odprysk 1

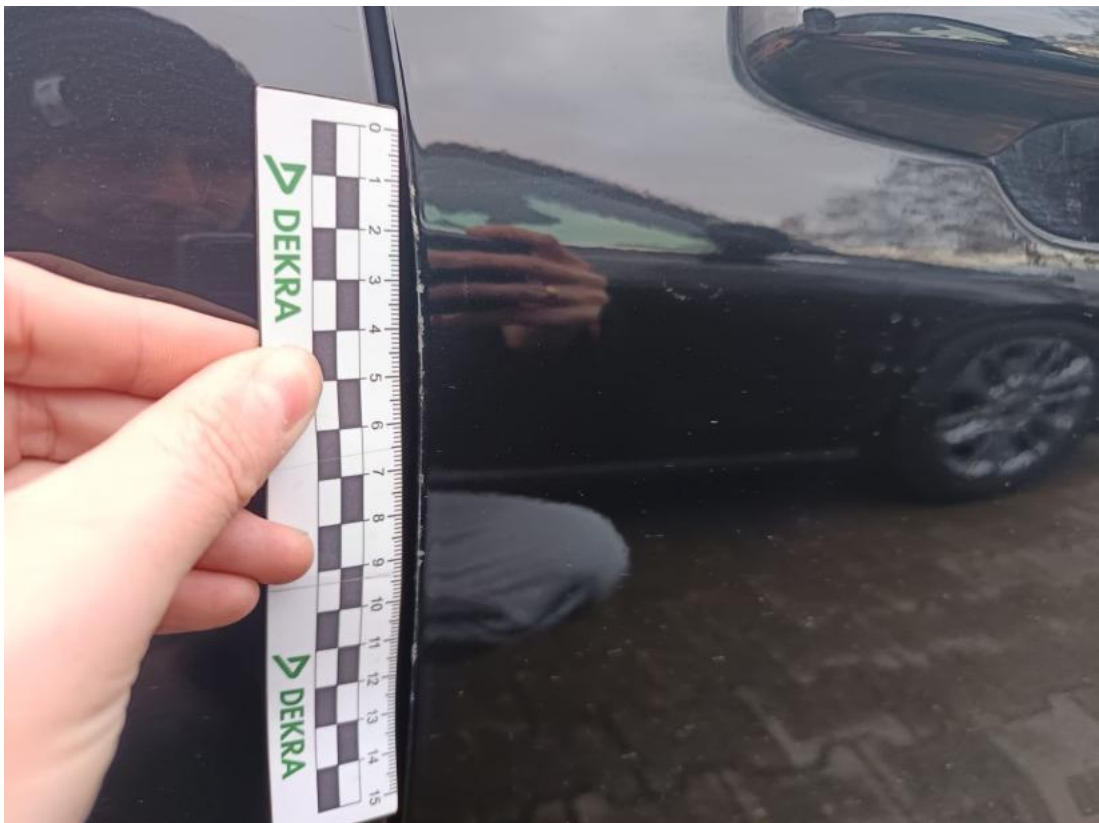
**Fot. 54**

Drzwi przednie P - Rysa/odprysk 2

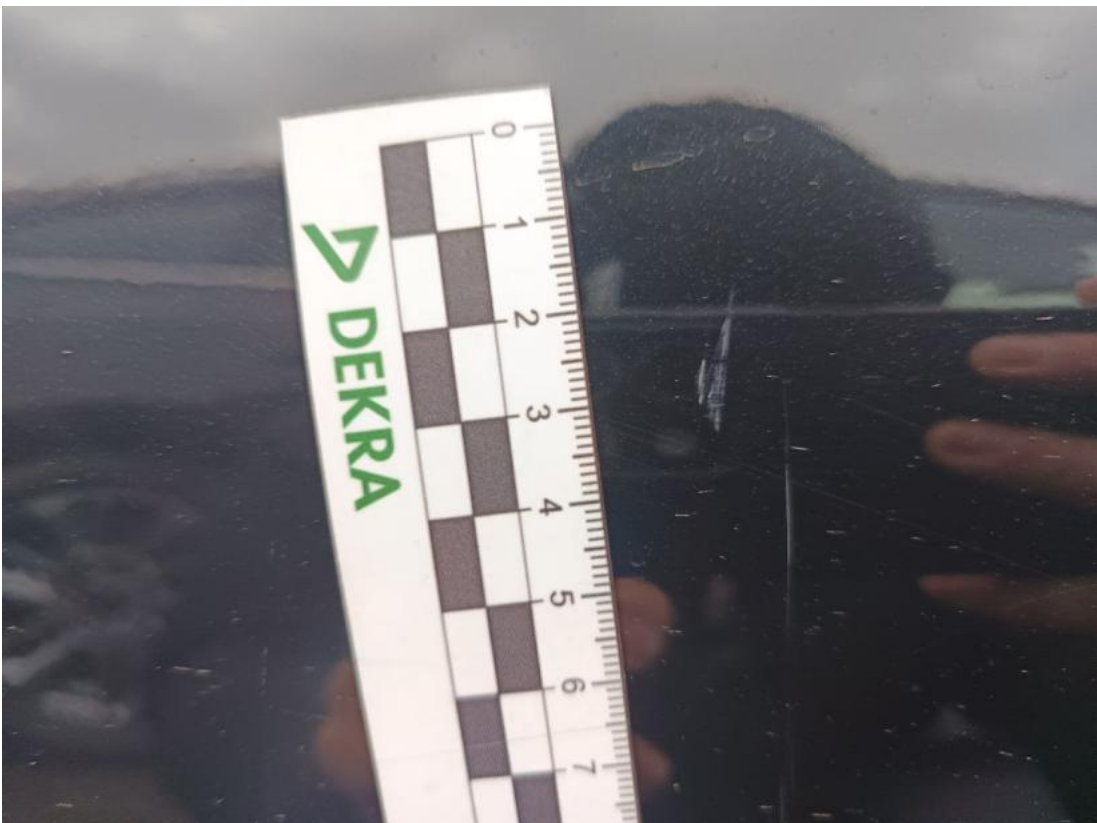
**Fot. 56**

| Poz. | Nazwa pozycji | Opis uszkodzeń | Kwalifik. | Naprawa [rbg] |
|---|---|---|---|---|
| 16 | Drzwi tylne (nieuzbrojone) R | rysa/odprysk | | |

Drzwi tylne P - Rysa/odprysk 1

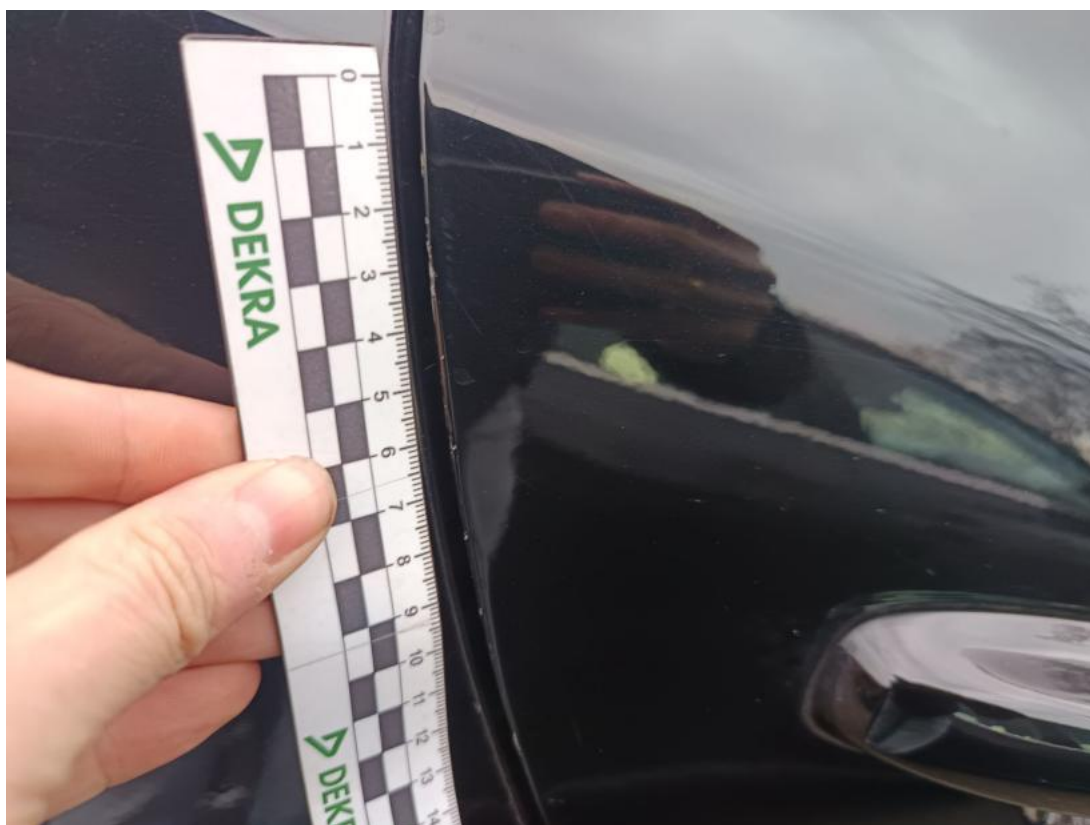
**Fot. 58**

Drzwi tylne P() - Rysa/odprysk 3

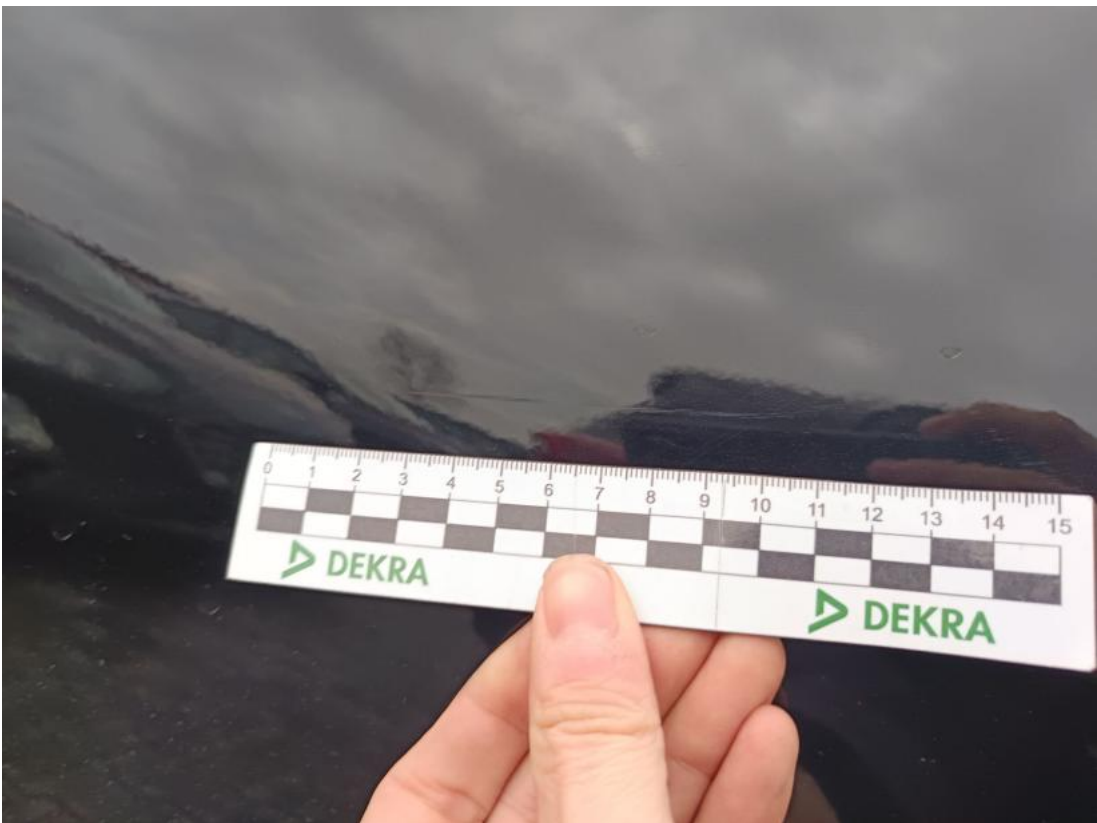
**Fot. 60**

| Poz. | Nazwa pozycji | Opis uszkodzeń | Kwalifik. | Naprawa [rbg] |
|---|---|---|---|---|
| 18 | Łotnik tylny R | rysa/odprysk | | |

Błotnik tylny P / Ściana boczna P - Rysa/odprysk 1

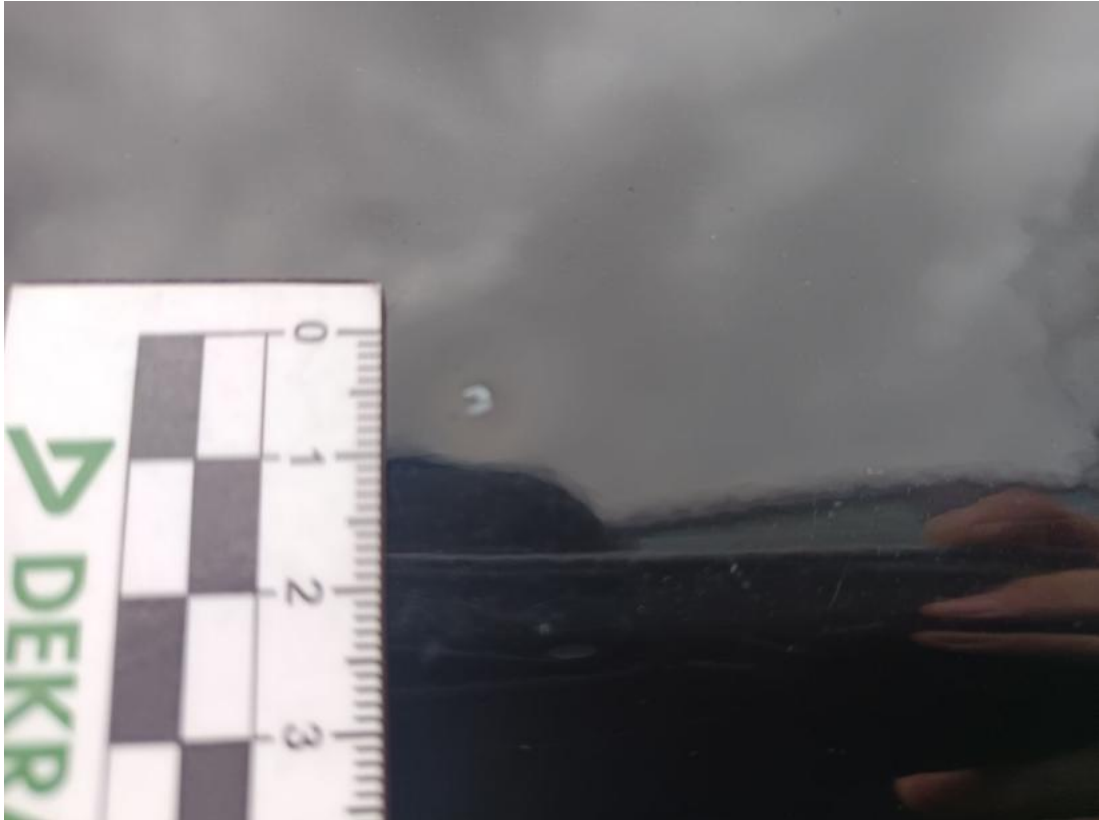
**Fot. 61**

| Poz. | Nazwa pozycji | Opis uszkodzeń | Kwalifik. | Naprawa [rbg] |
|---|---|---|---|---|
| 10 | Łotnik tylny R | wgniecenie/odkształcenie | NA | |

Błotnik tylny P / Ściana boczna P - Wgniecenie/odkształcenie 1

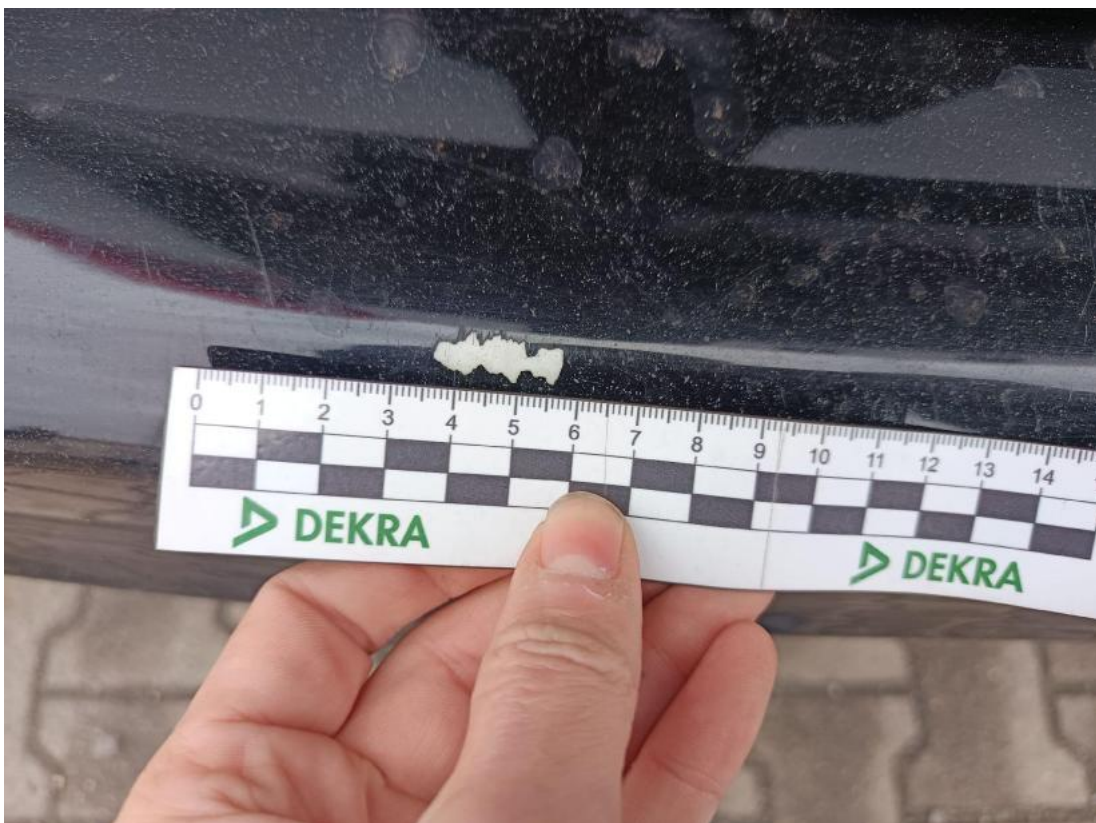
**Fot. 64**

| Poz. | Nazwa pozycji | Opis uszkodzeń | Kwalifik. | Naprawa [rbg] |
|---|---|---|---|---|
| 9 | Okładzina zderzaka tylnego | rysa/odprysk | NA | 0.8 |

Zderzak tylny cz dolna - Rysa/odprysk 1

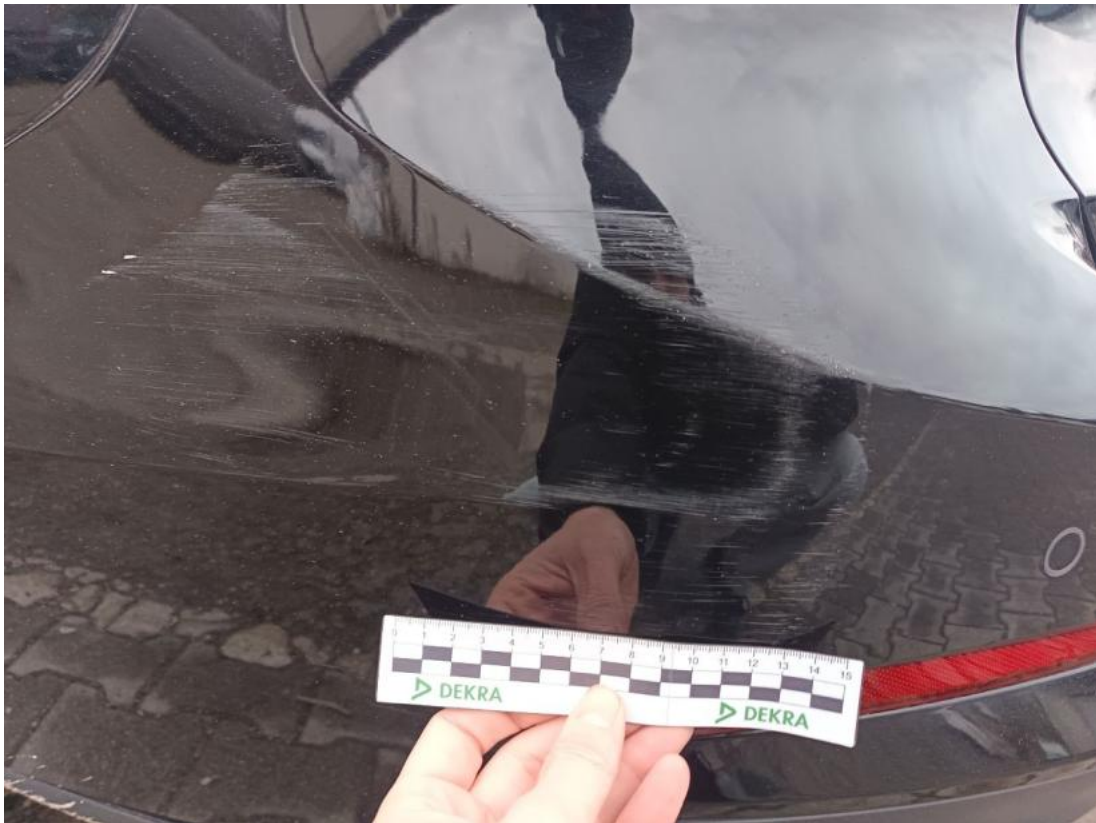
**Fot. 65**

Zderzak tylny cz dolna - Rysa/odprysk 2

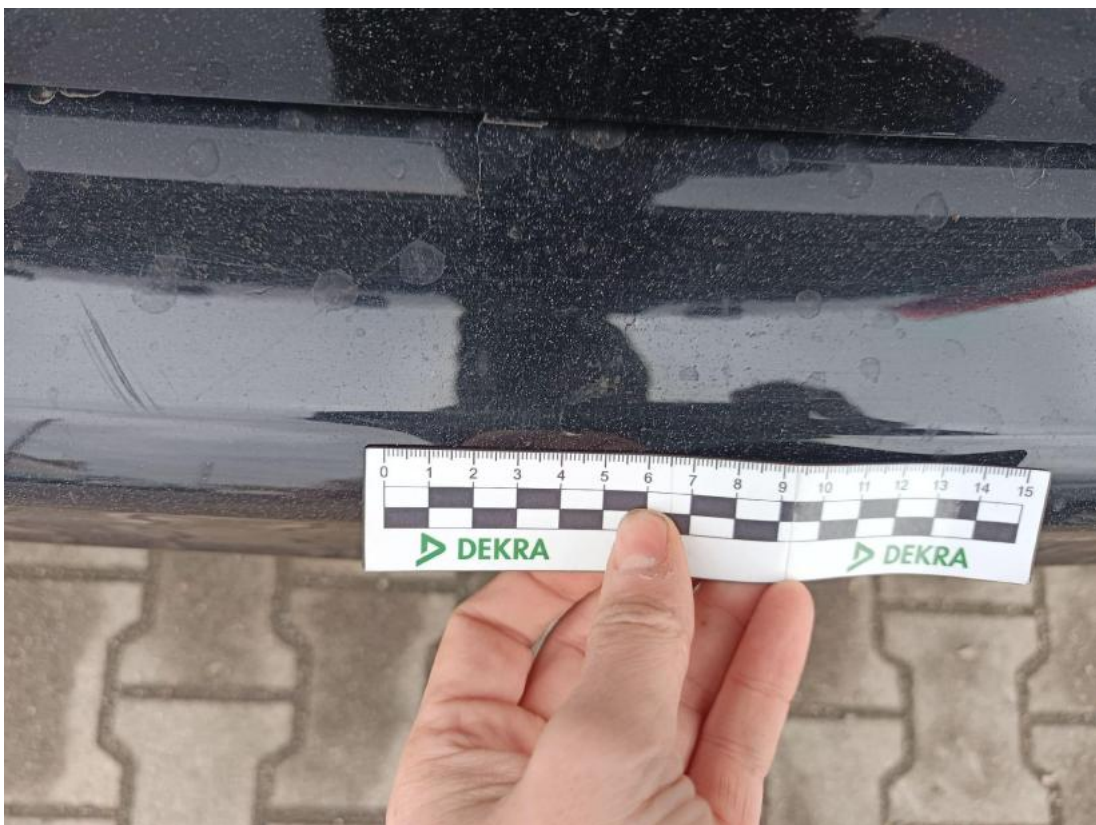
**Fot. 66**

Zderzak tylny cz dolna() - Rysa/odprysk 3

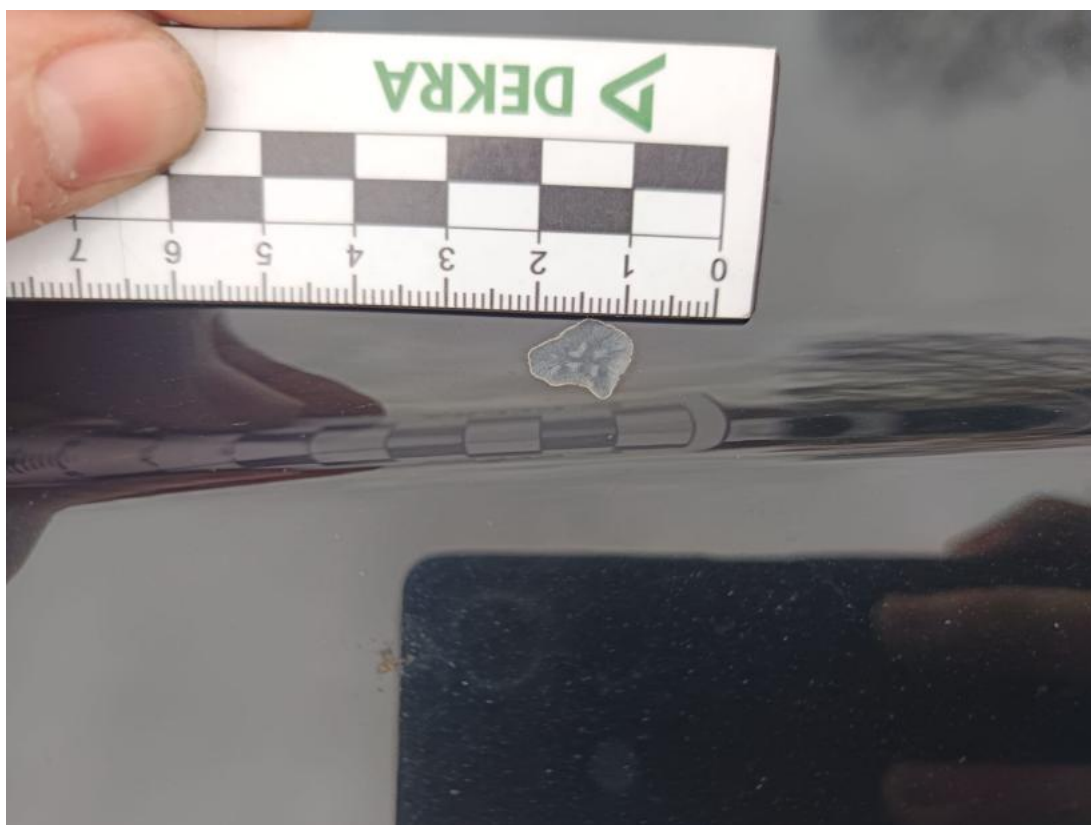
**Fot. 69**

Dach - Rysa/odprysk 1

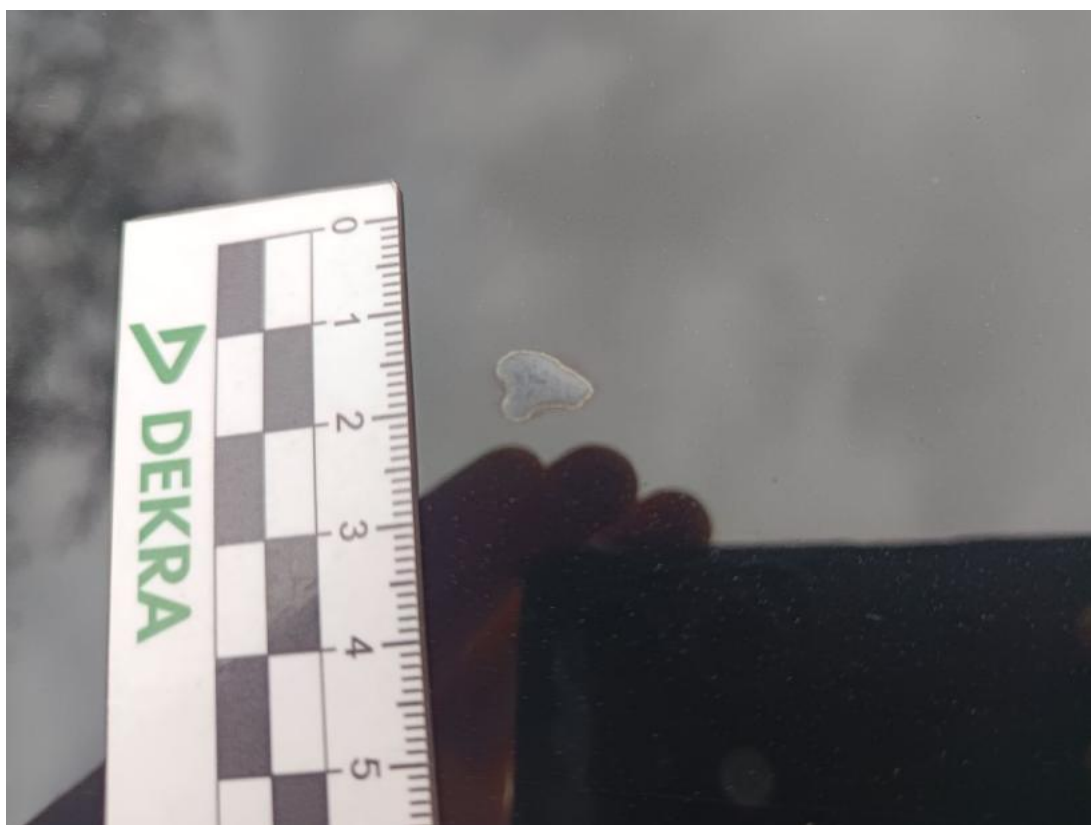
**Fot. 70**

| Poz. | Nazwa pozycji | Opis uszkodzeń | Kwalifik. | Naprawa [rbg] |
|---|---|---|---|---|
| 7 | Dach | zabrudzenie | NA | 0.5 |

Dach - Inne 1

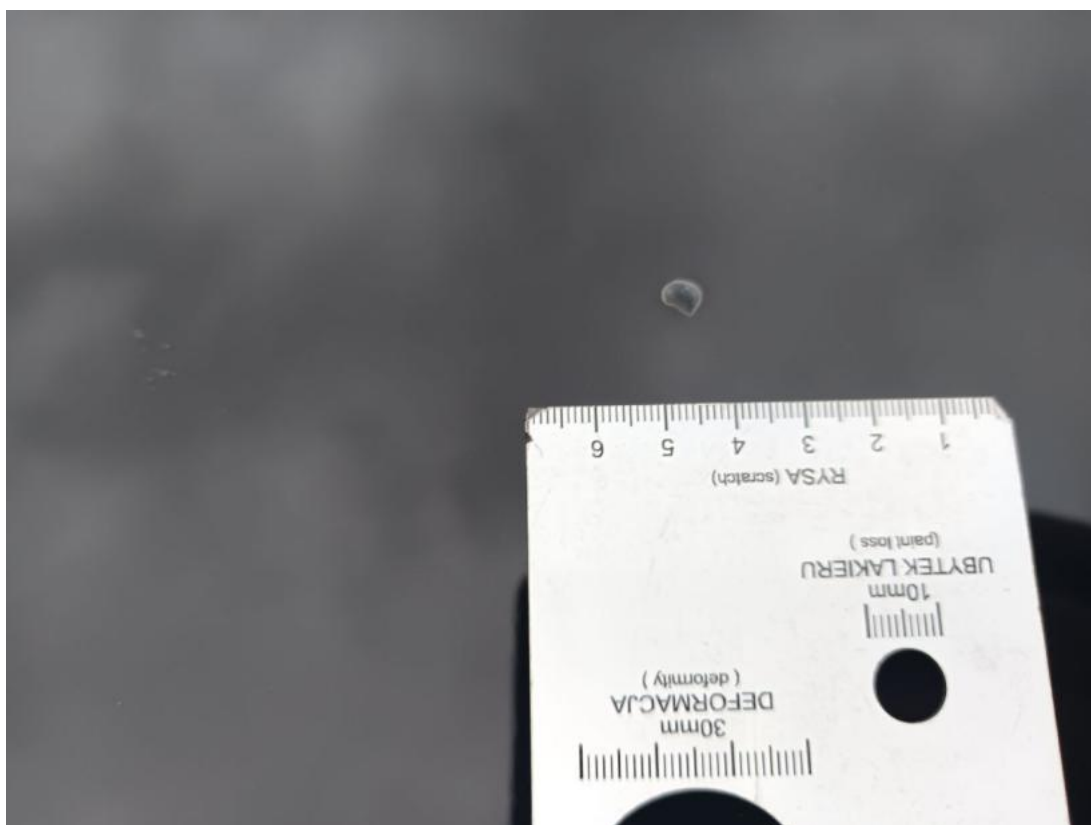
**Fot. 72**

Dach() - Inne 3

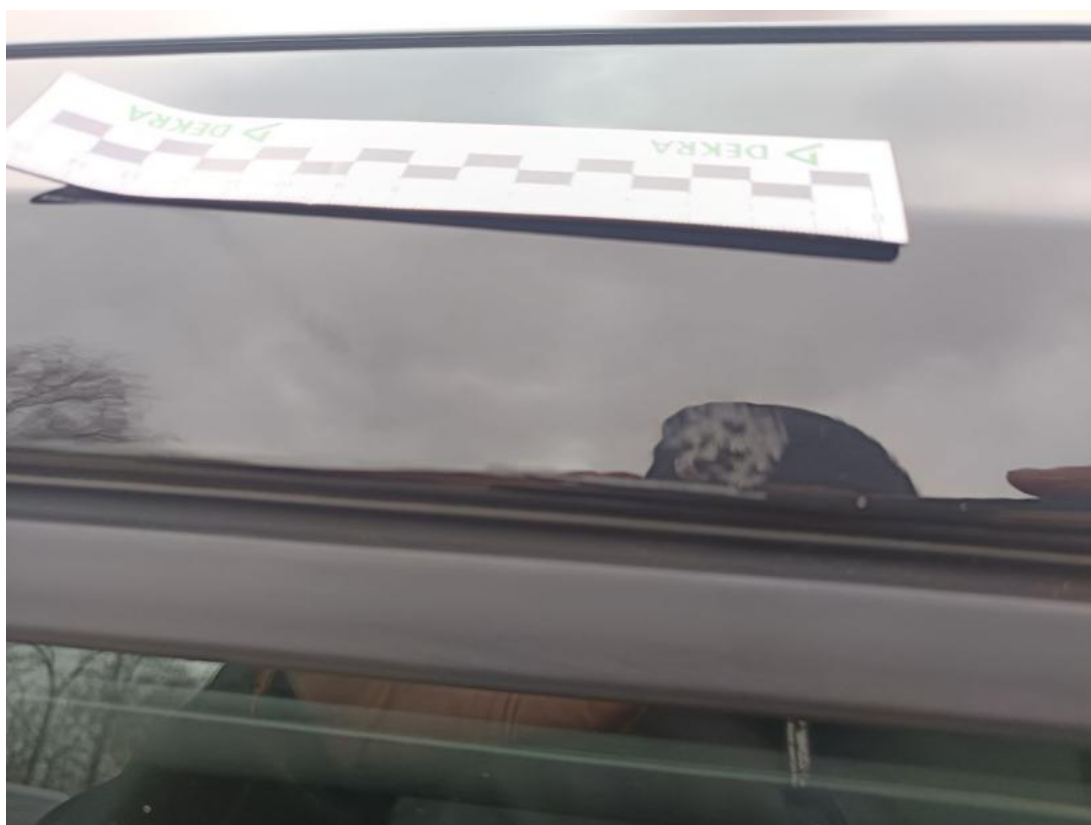
**Fot. 74**

| Poz. | Nazwa pozycji | Opis uszkodzeń | Kwalifik. | Naprawa [rbg] |
|---|---|---|---|---|
| 12 | Rama dachu L | rysa/odprysk | NA | 0.5 |

Rama dachu L - Rysa/odprysk 1

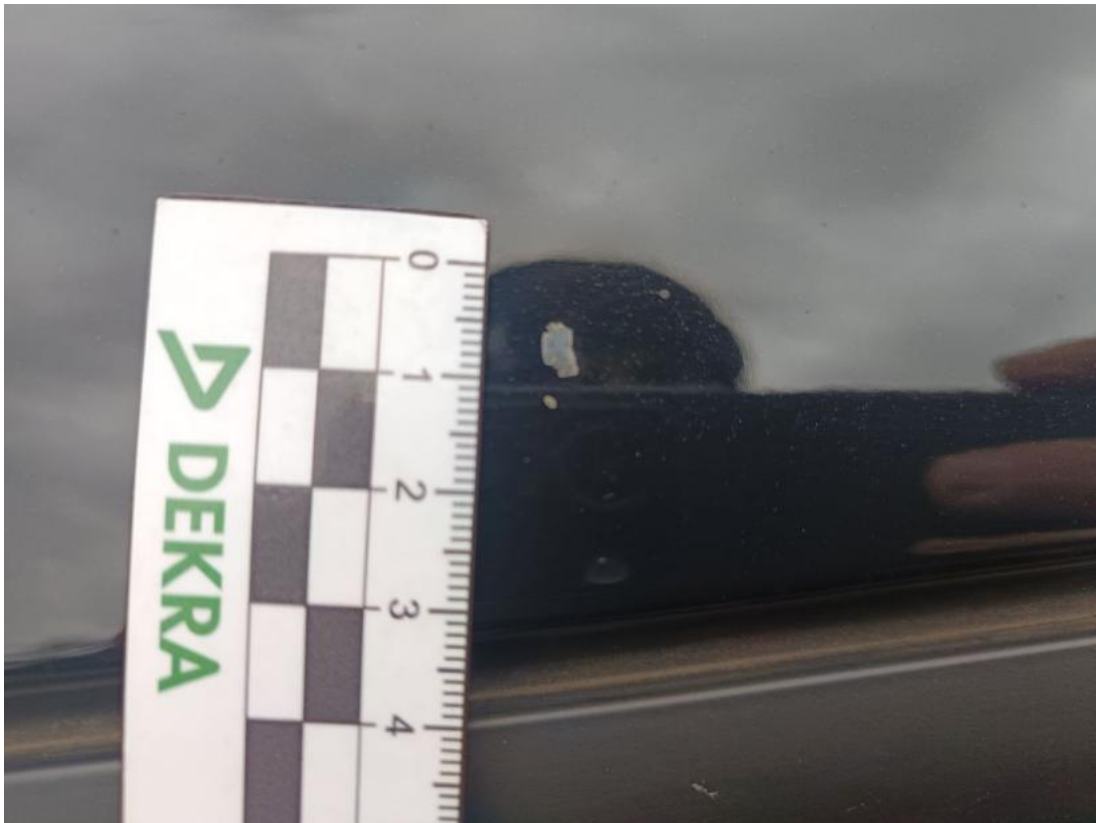
**Fot. 77**

| Poz. | Nazwa pozycji | Opis uszkodzeń | Kwalifik. | Naprawa [rbg] |
|---|---|---|---|---|
| 13 | Rama dachu R | zabrudzenie | NA | 0.2 |

Rama dachu P - Rysa/odprysk 1

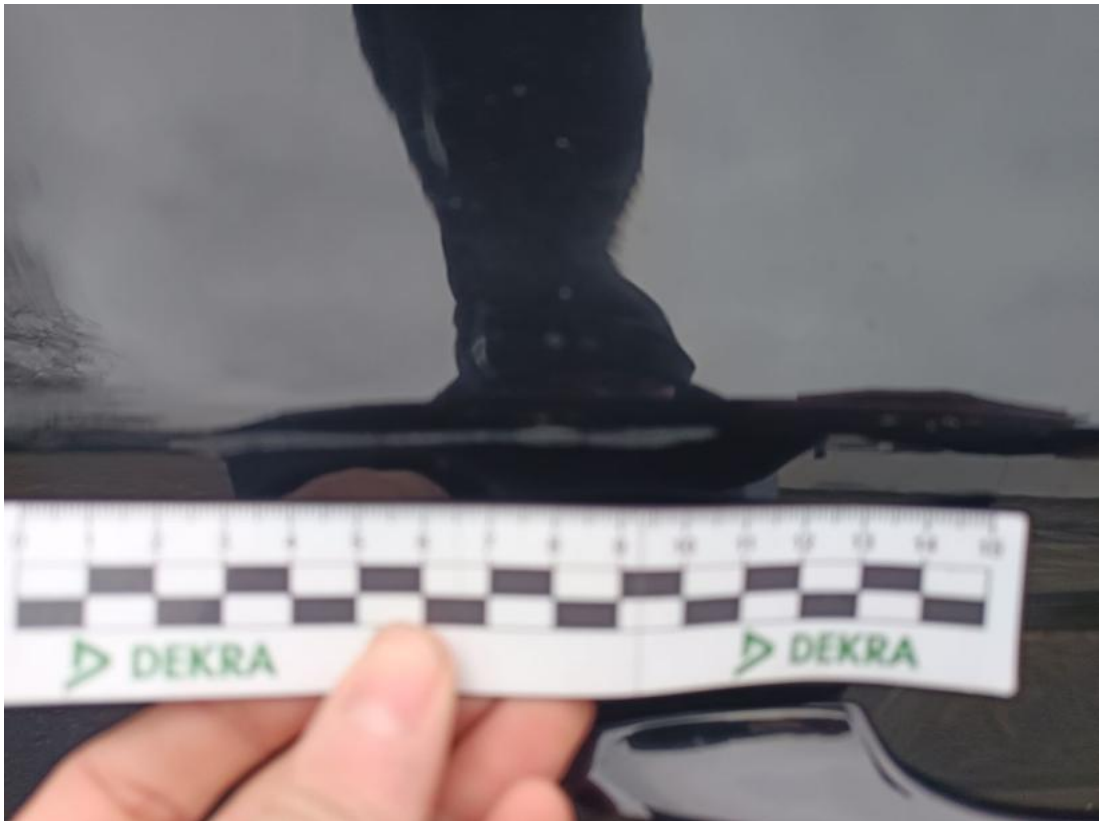
**Fot. 79**

| Poz. | Nazwa pozycji | Opis uszkodzeń | Kwalifik. | Naprawa [rbg] |
|---|---|---|---|---|
| 8 | Drzwi tylne (nieuzbrojone) L | rysa/odprysk | NA | 0.5 |

Drzwi tylne L - Rysa/odprysk 1

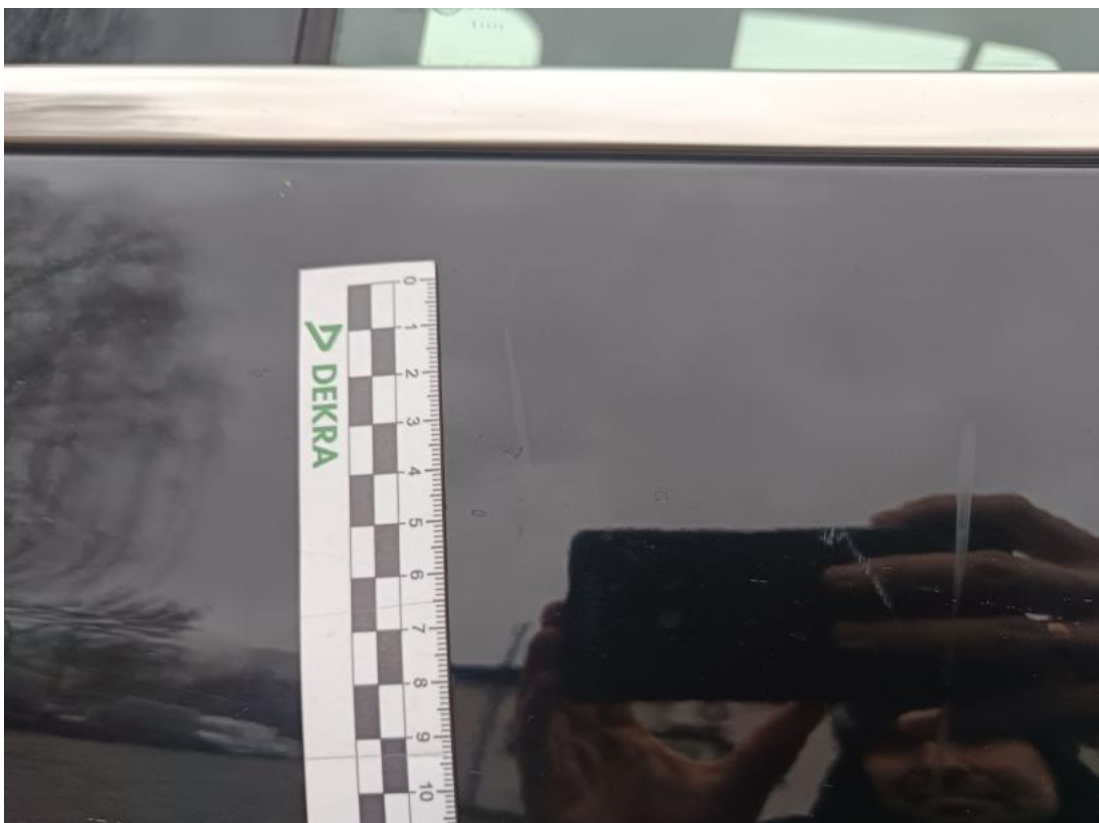
**Fot. 80**

Drzwi tylne L - Rysa/odprysk 2
