## Raport z oględzin pojazdu

| Numer raportu | 217456/12/25-11401 | Data raportu | 11-12-2025 |

| Marka, model | FORD Focus Kombi 21- |
| Typ, wersja | Focus 1.5 EcoBlue Titanium |

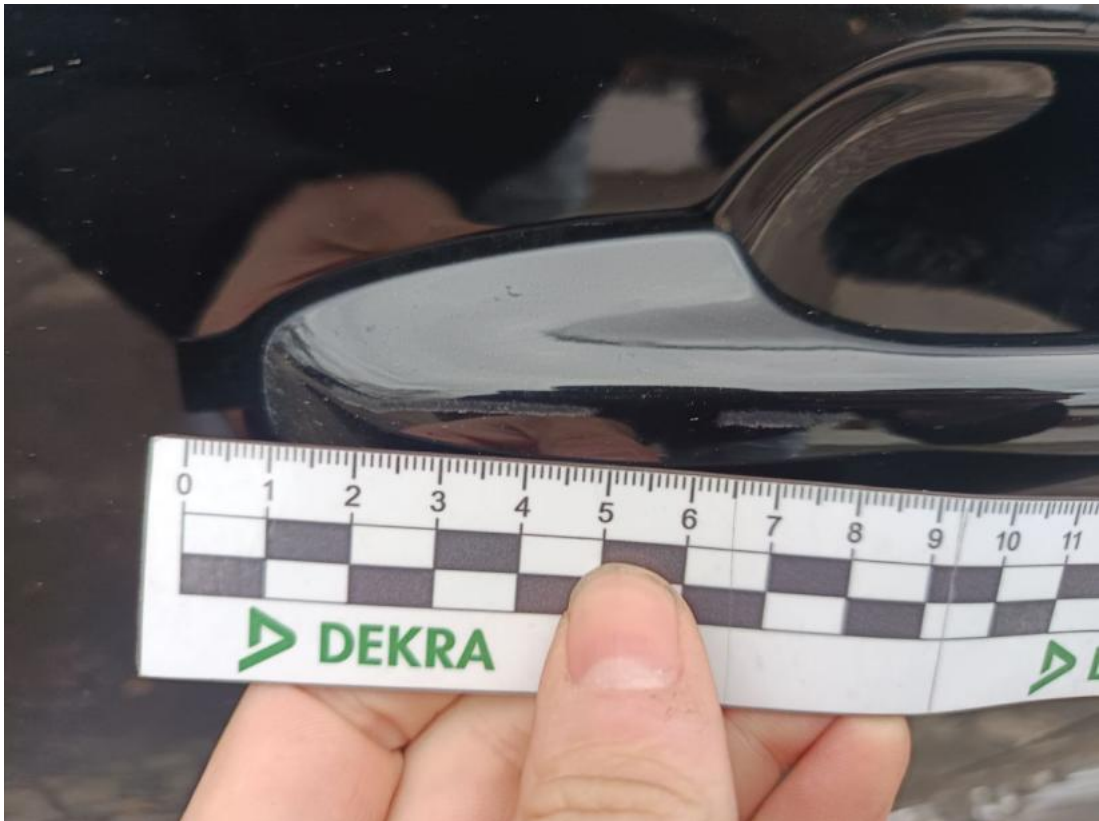
**Fot. 83**

| Poz. | Nazwa pozycji | Opis uszkodzeń | Kwalifik. | Naprawa [rbg] |
|---|---|---|---|---|
| 17 | Klamka zewnętrzna drzwi tylnych L | rysa/odprysk | | |

Klamka drzwi tyl L - Rysa/odprysk 1

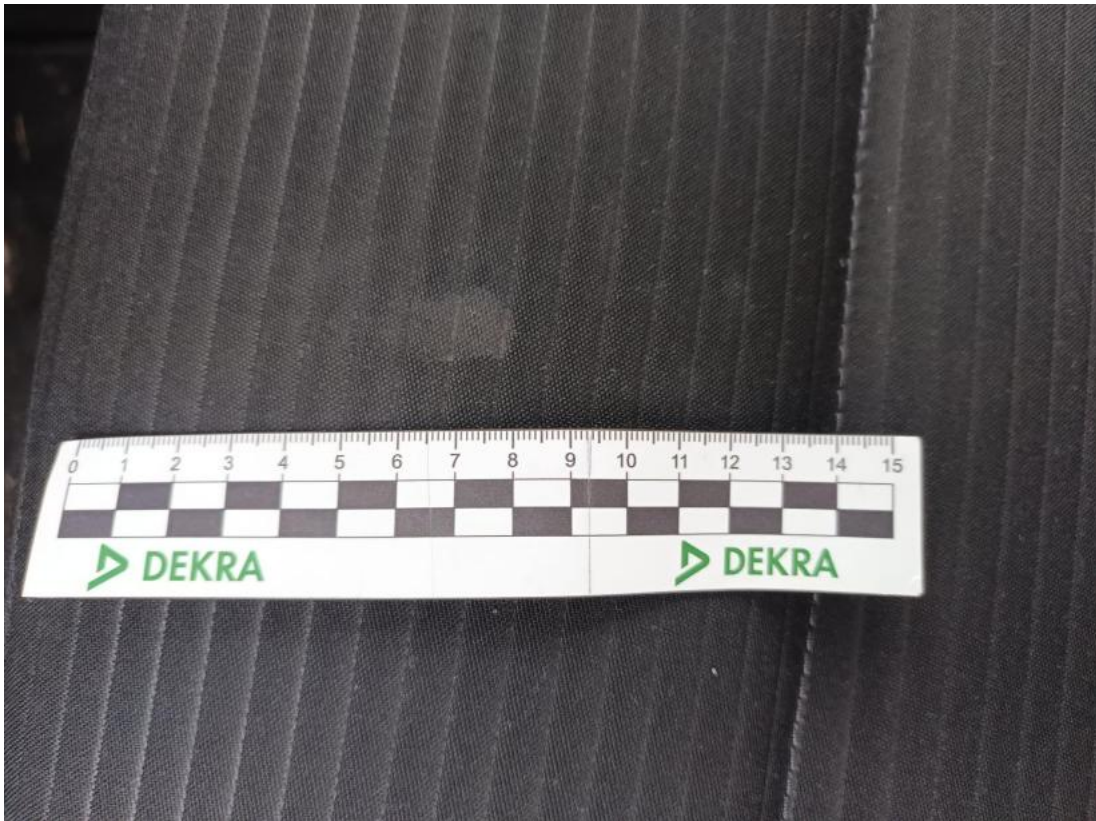
**Fot. 85**

Fotel prz. lew. - Inne 1

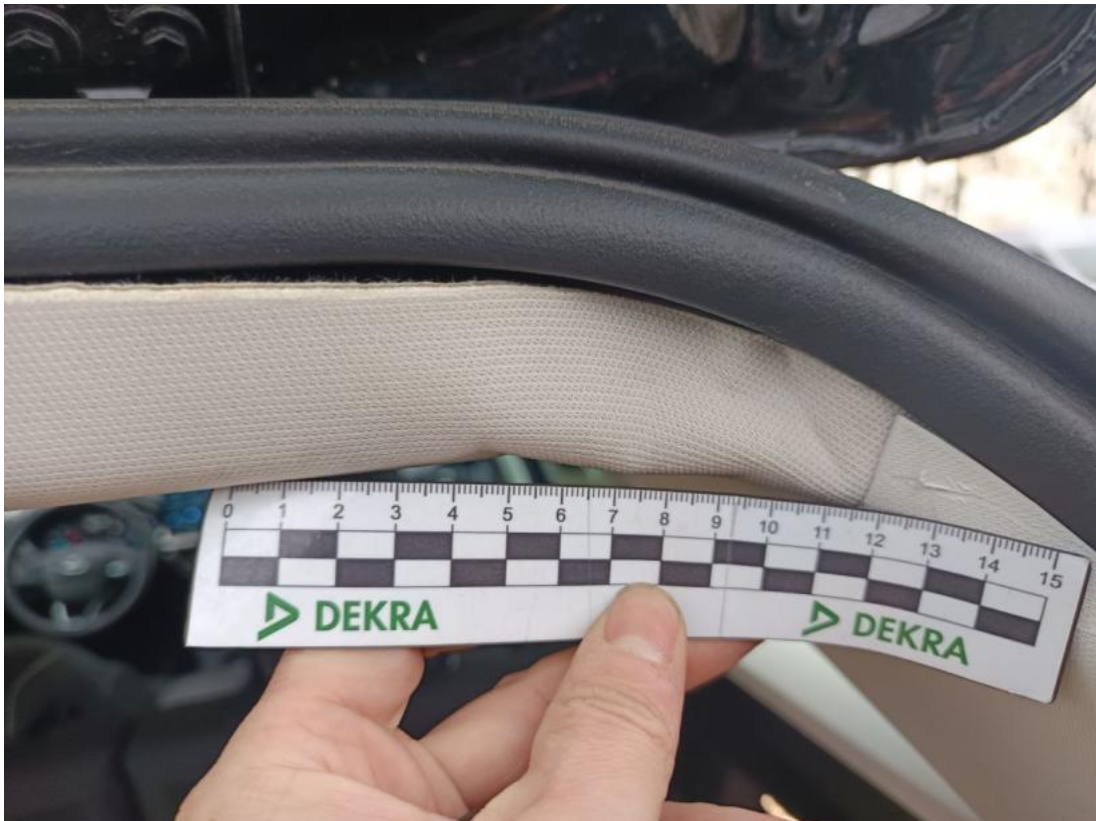
**Fot. 89**

| Poz. | Nazwa pozycji | Opis uszkodzeń | Kwalifik. | Naprawa [rbg] |
|---|---|---|---|---|
| 11 | Podsufitka | nietrwały montaż, wgniecenie/odkształcenie | NA | 0.3 |

Podsufitka - Inne 1
