## Raport z oględzin pojazdu

| Numer raportu | 09111/1/26-15201 | Data raportu | 07-01-2026 |

| Marka, model | FORD Focus Kombi 18-21 |
| Numer rejestracyjny | KR2WU50 |

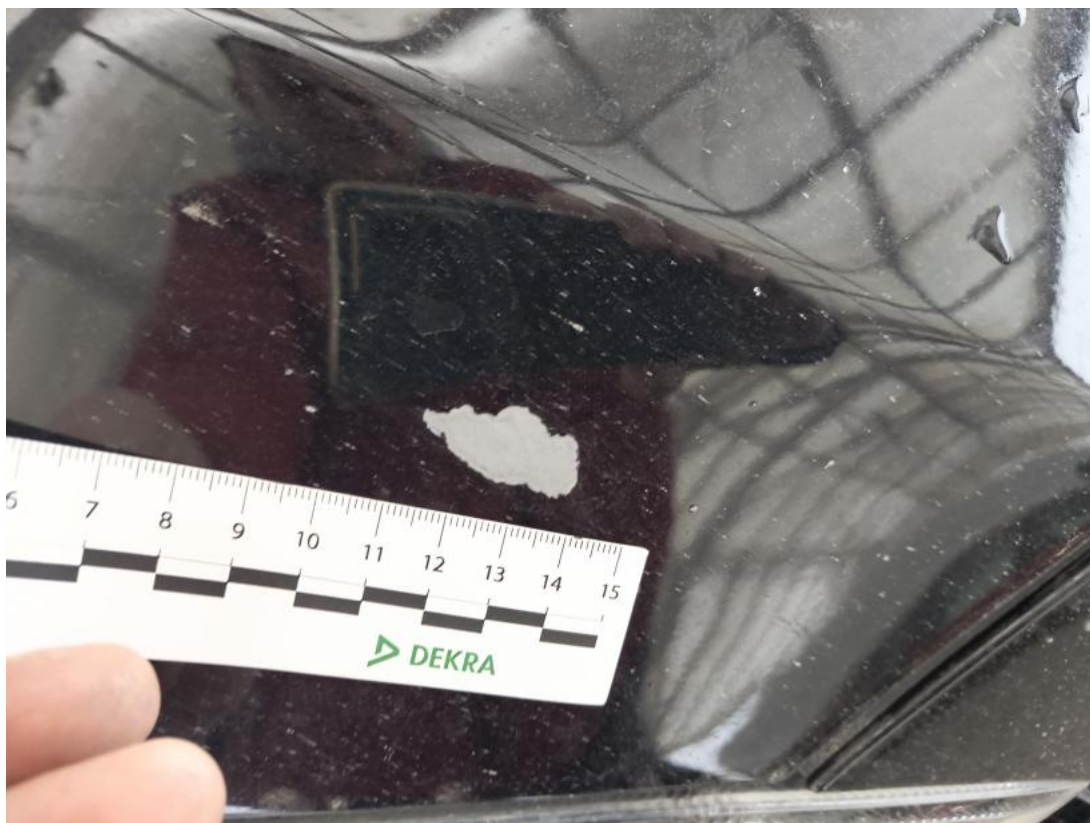
**Fot. 41**

| Poz. | Nazwa pozycji | Opis uszkodzeń | Kwalifik. | Naprawa [rbg] |
|---|---|---|---|---|
| 6 | Pokrywa przednia | odpryski lakieru | NA | |

Pokrywa komory silnika() - Rysa/odprysk 3

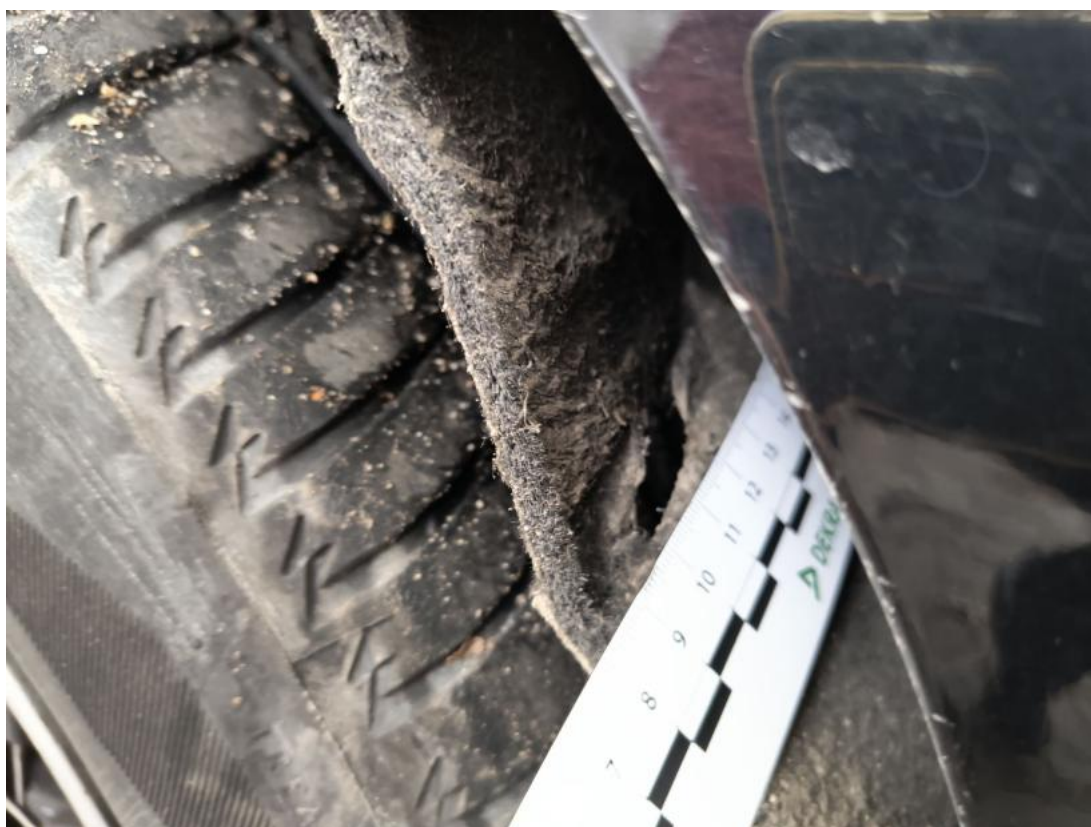
**Fot. 46**

| Poz. | Nazwa pozycji | Opis uszkodzeń | Kwalifik. | Naprawa [rbg] |
|---|---|---|---|---|
| 1 | Nadkole wewn. R | pęknięcie/rozerwanie | WY | 0.3 |

Nadkole przednie P - Pęknięcie/rozerwanie 1

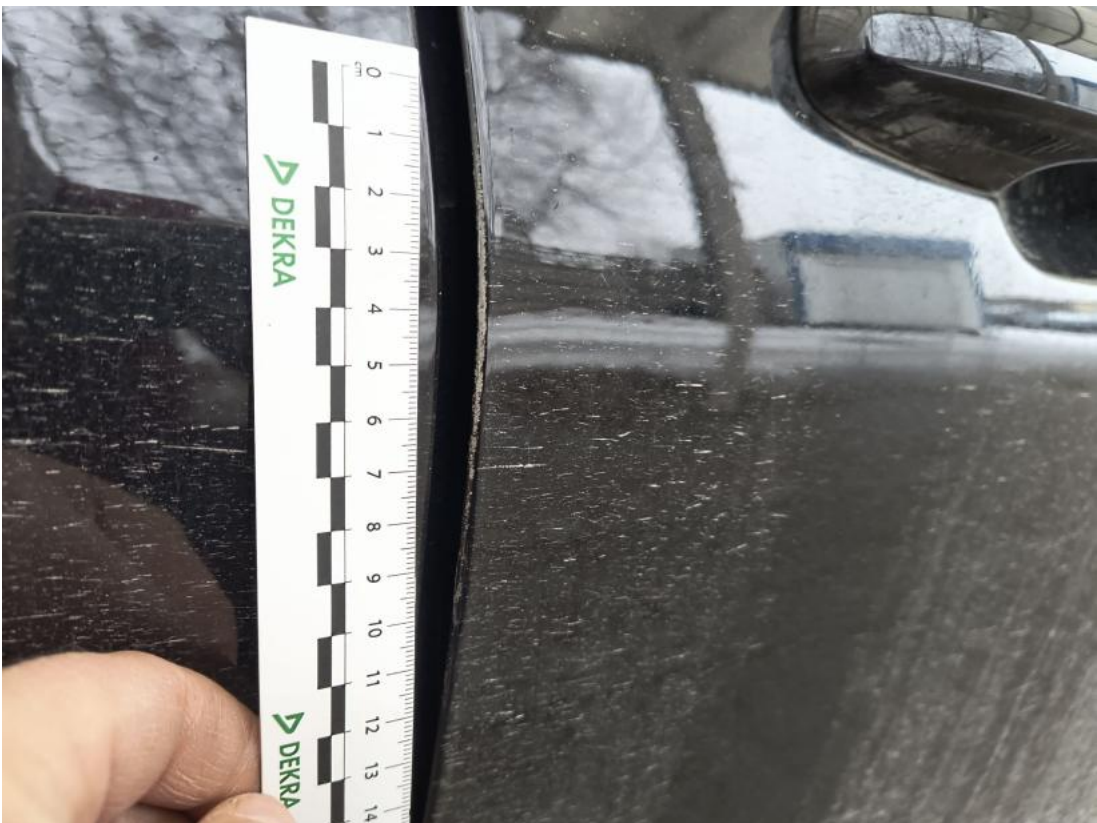
**Fot. 48**

| Poz. | Nazwa pozycji | Opis uszkodzeń | Kwalifik. | Naprawa [rbg] |
|---|---|---|---|---|
| 14 | Poszycie drzwi przednich R | odpryski lakieru | | |

Drzwi przednie P - Rysa/odprysk 1

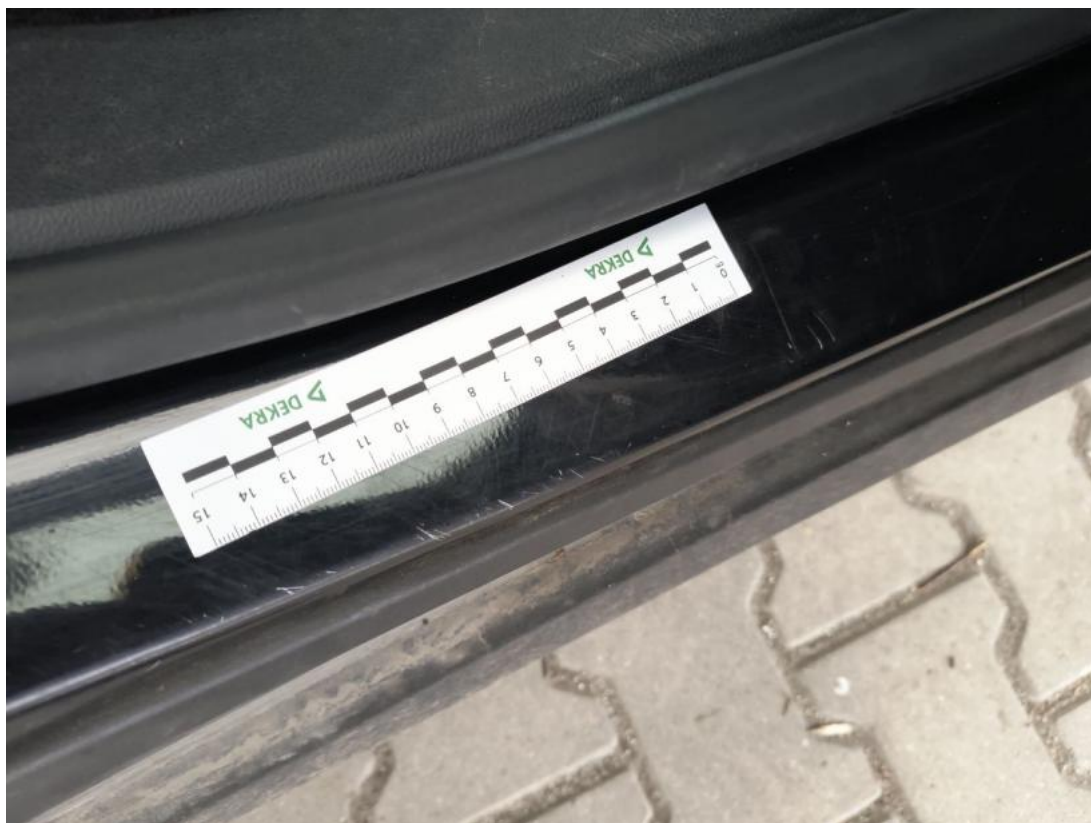
**Fot. 51**

Próg P - Rysa/odprysk 1

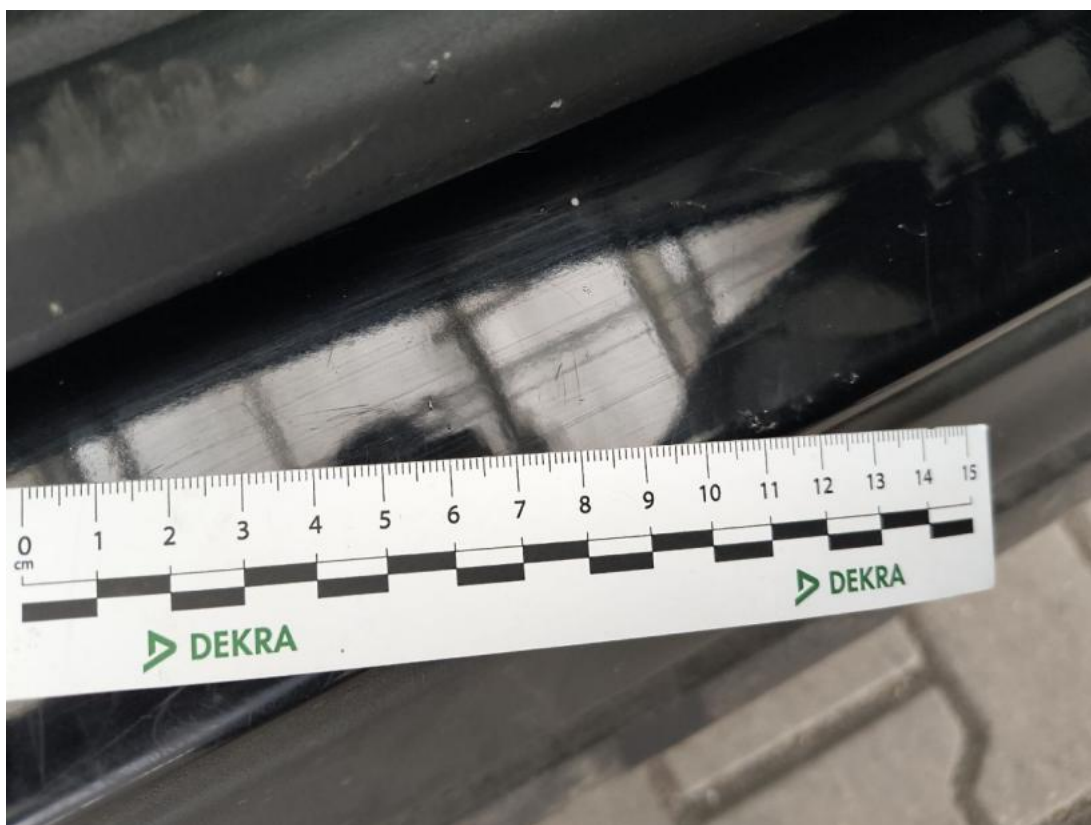
**Fot. 52**

| Poz. | Nazwa pozycji | Opis uszkodzeń | Kwalifik. | Naprawa [rbg] |
|---|---|---|---|---|
| 16 | Próg R | zarysowanie, wgniecenie, wgniecenie | | |

Próg P - Wgniecenie/odkształcenie 1

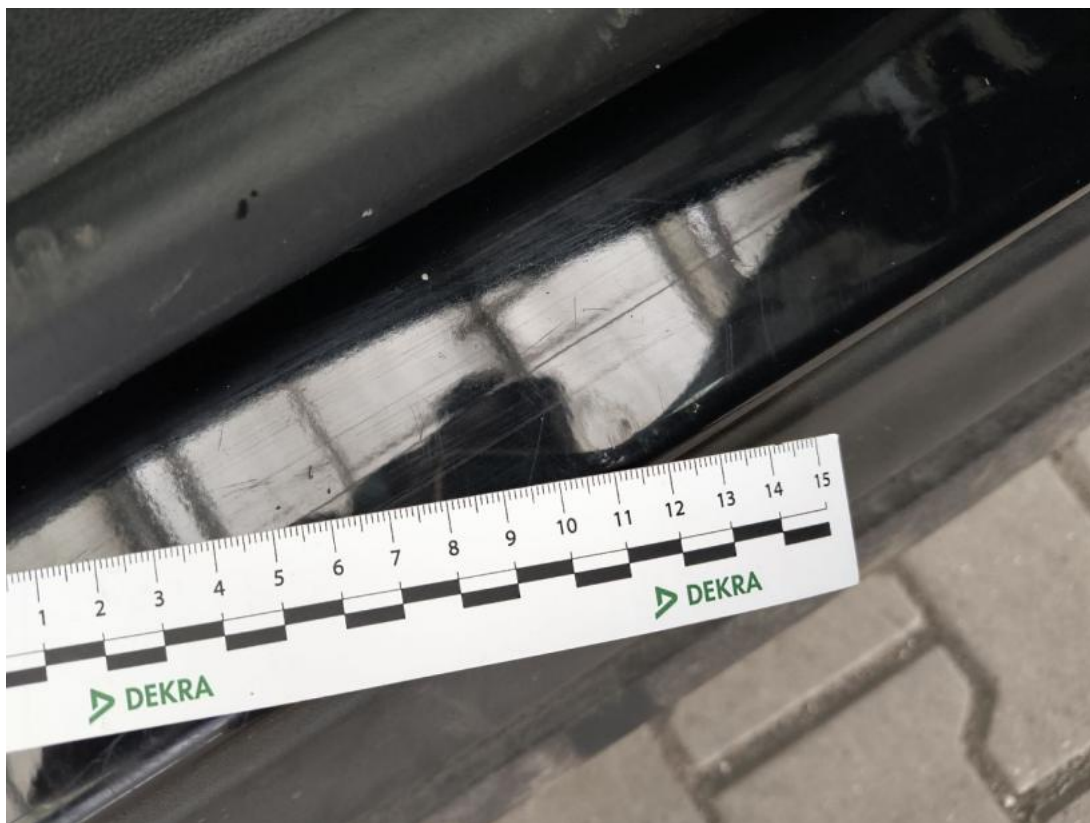
**Fot. 53**

Próg P - Wgniecenie/odkształcenie 2

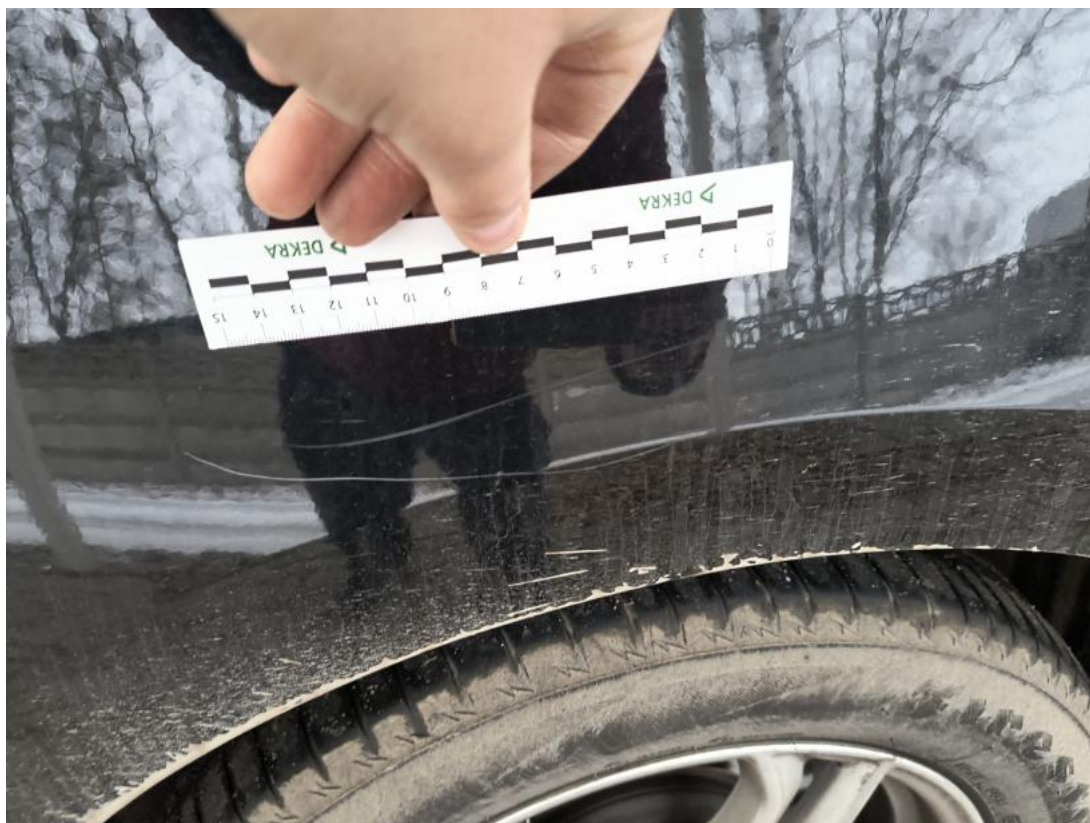
**Fot. 55**

| Poz. | Nazwa pozycji | Opis uszkodzeń | Kwalifik. | Naprawa [rbg] |
|---|---|---|---|---|
| 9 | Błotnik tylny R | zarysowanie, zarysowanie | NA | |

Błotnik tylny P / Ściana boczna P - Rysa/odprysk 1

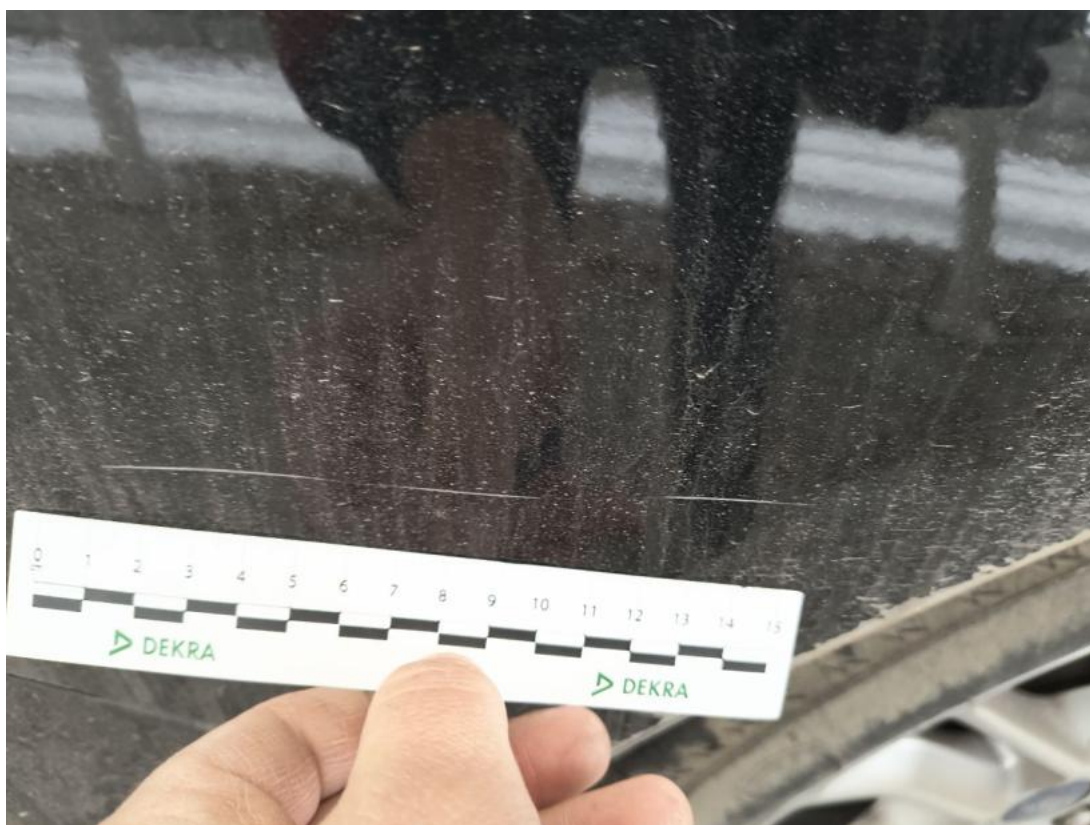
**Fot. 56**

Błotnik tylny P / Ściana boczna P - Rysa/odprysk 2

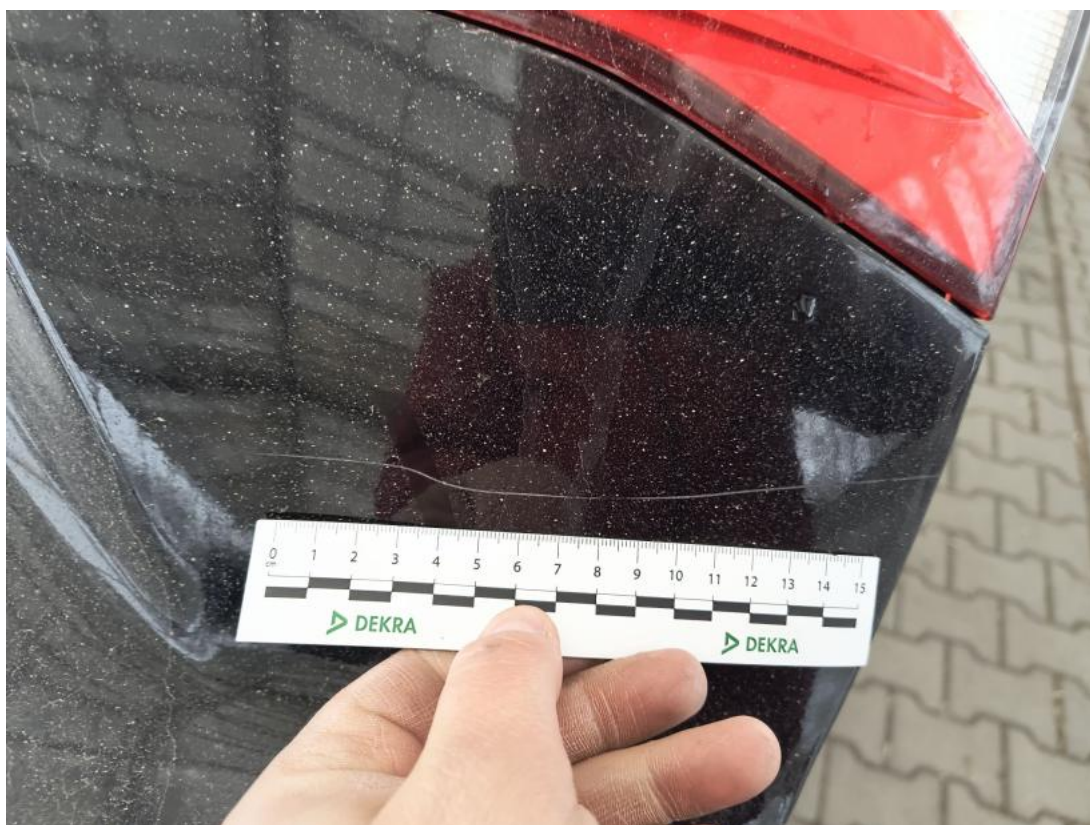
**Fot. 58**

| Poz. | Nazwa pozycji | Opis uszkodzeń | Kwalifik. | Naprawa [rbg] |
|---|---|---|---|---|
| 10 | Pokrywa tylna | zarysowanie | NA | |

Pokrywy bagażnika - Rysa/odprysk 1

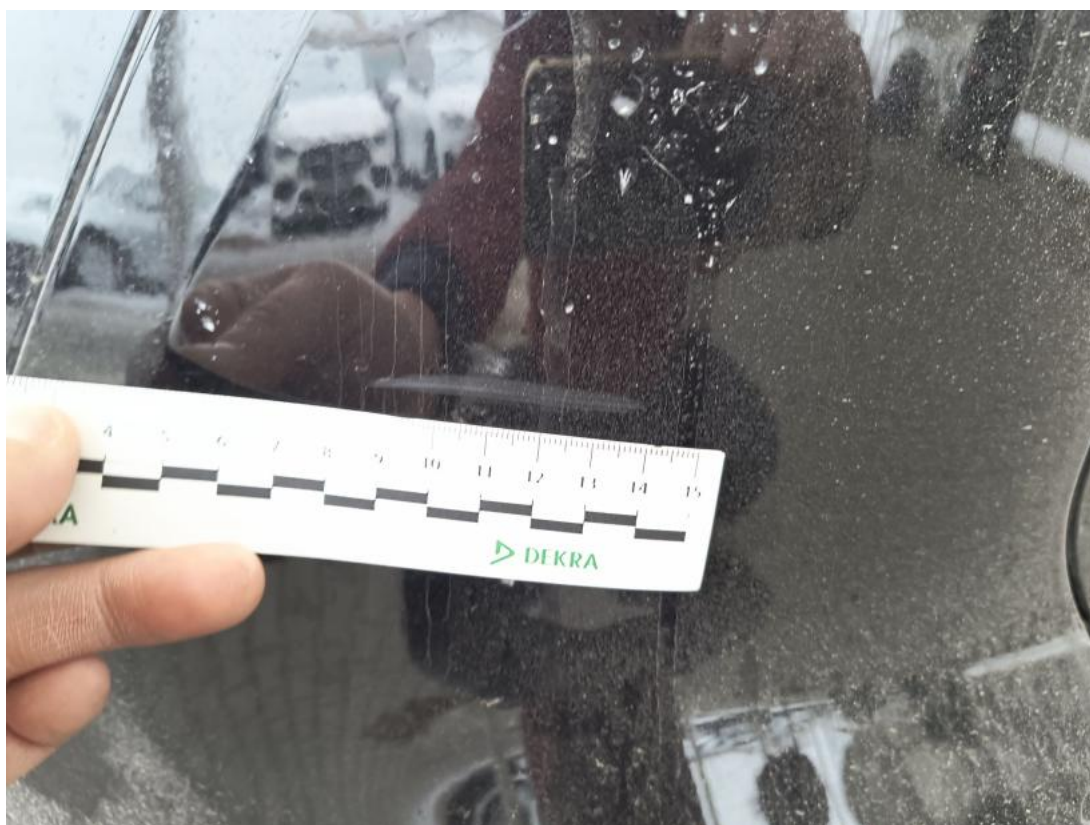
**Fot. 60**

| Poz. | Nazwa pozycji | Opis uszkodzeń | Kwalifik. | Naprawa [rbg] |
|---|---|---|---|---|
| 17 | Okładzina zderzaka tylnego | zarysowanie | | |

Zderzak tylny - Rysa/odprysk 1

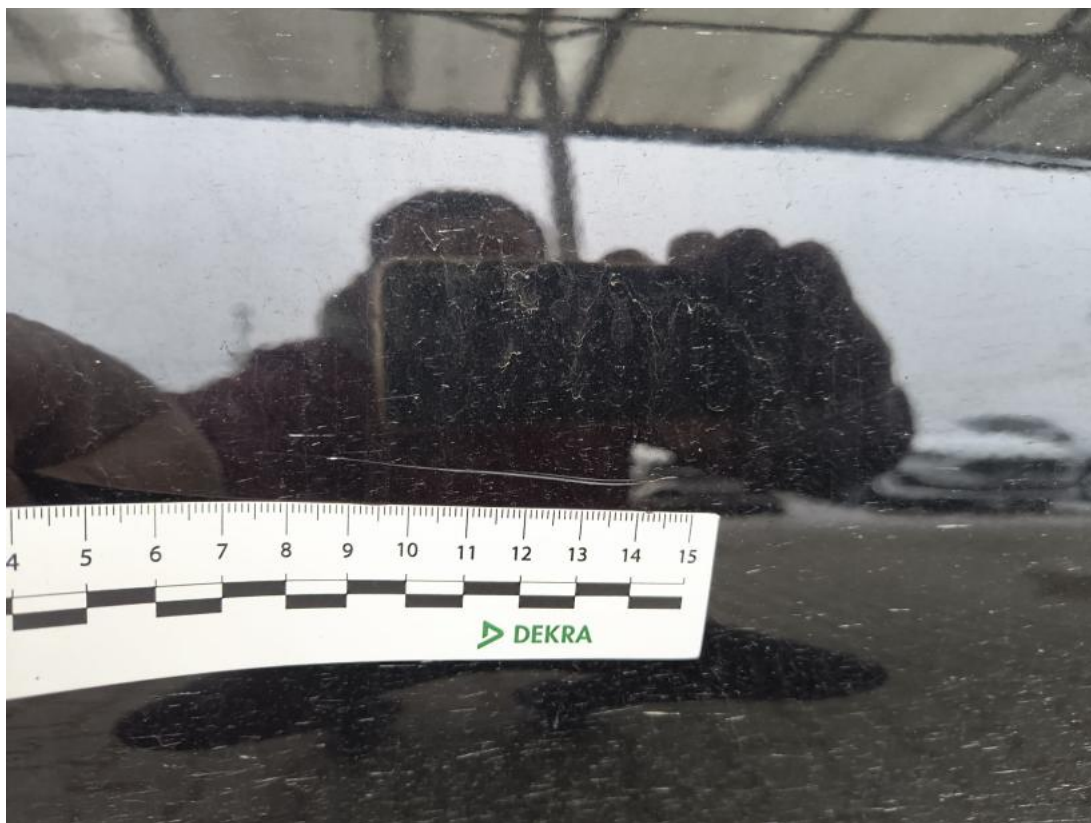
**Fot. 65**

| Poz. | Nazwa pozycji | Opis uszkodzeń | Kwalifik. | Naprawa [rbg] |
|---|---|---|---|---|
| 7 | Poszycie drzwi tylnych L | liczne, zarysowanie | NA | |

Drzwi tylne L - Rysa/odprysk 1

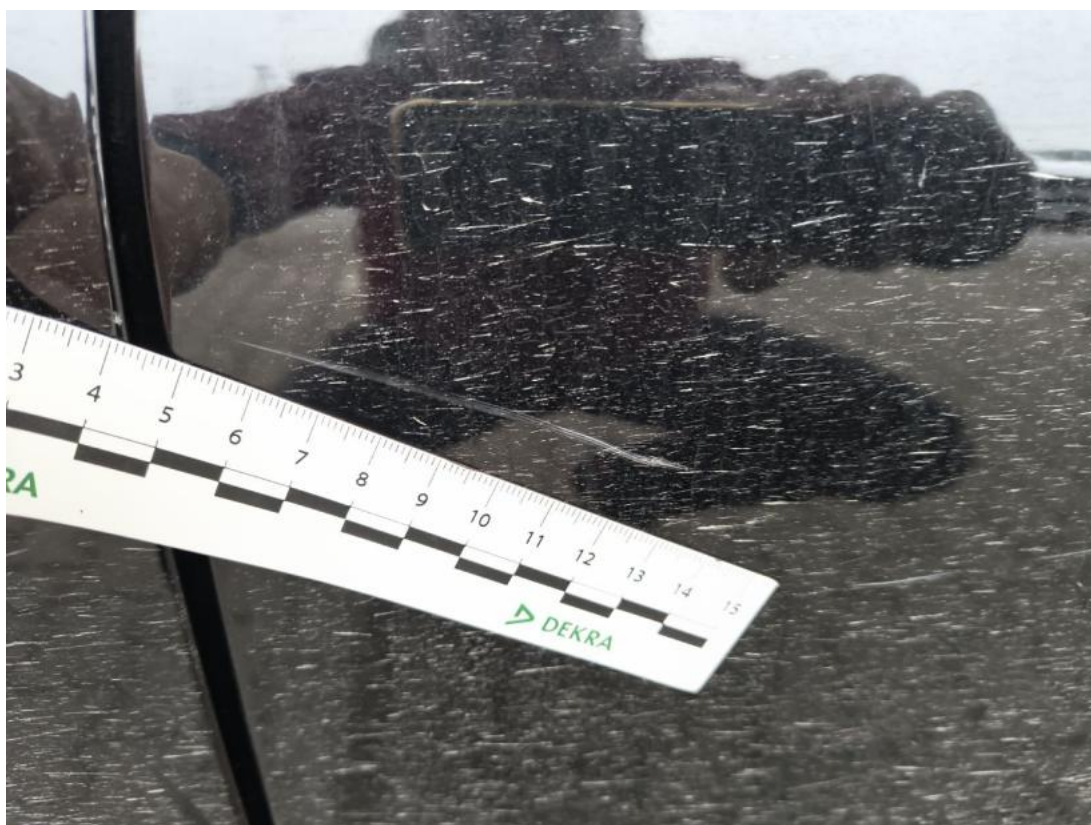
**Fot. 66**

Drzwi tylne L - Rysa/odprysk 2

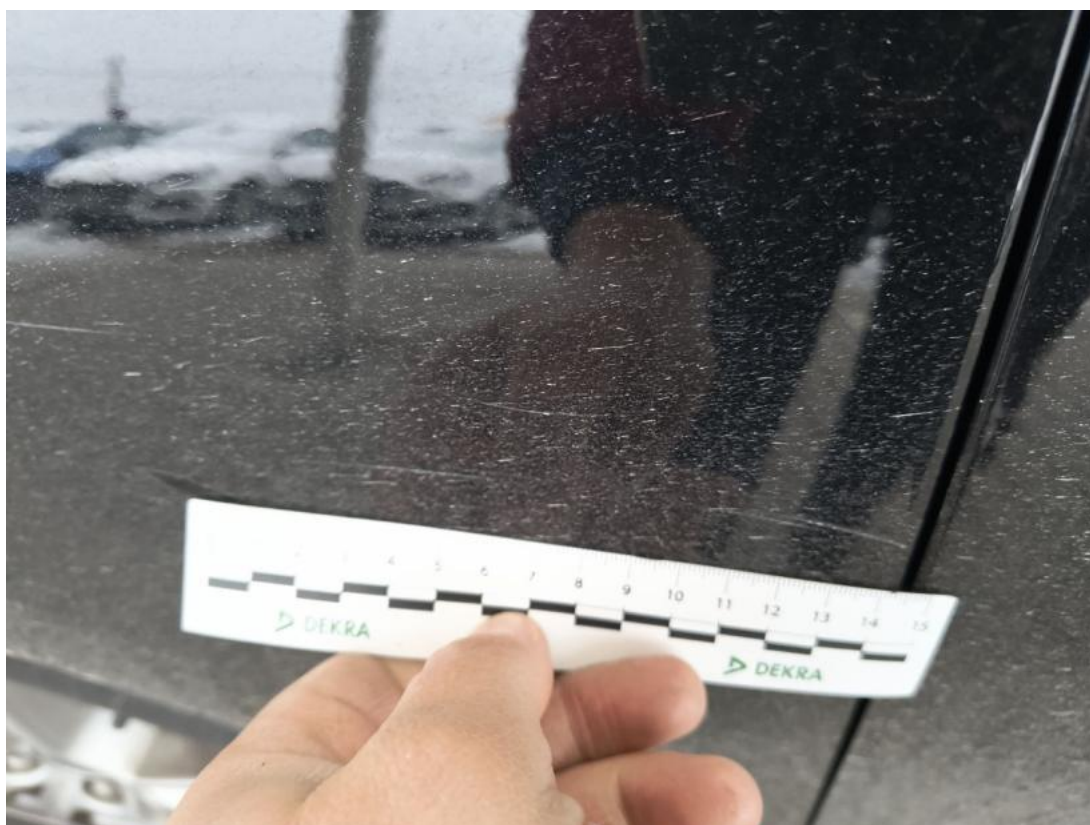
**Fot. 72**

| Poz. | Nazwa pozycji | Opis uszkodzeń | Kwalifik. | Naprawa [rbg] |
|---|---|---|---|---|
| 5 | Błotnik przedni L | liczne, zarysowanie | NA | |

Błotnik przedni L - Rysa/odprysk 2

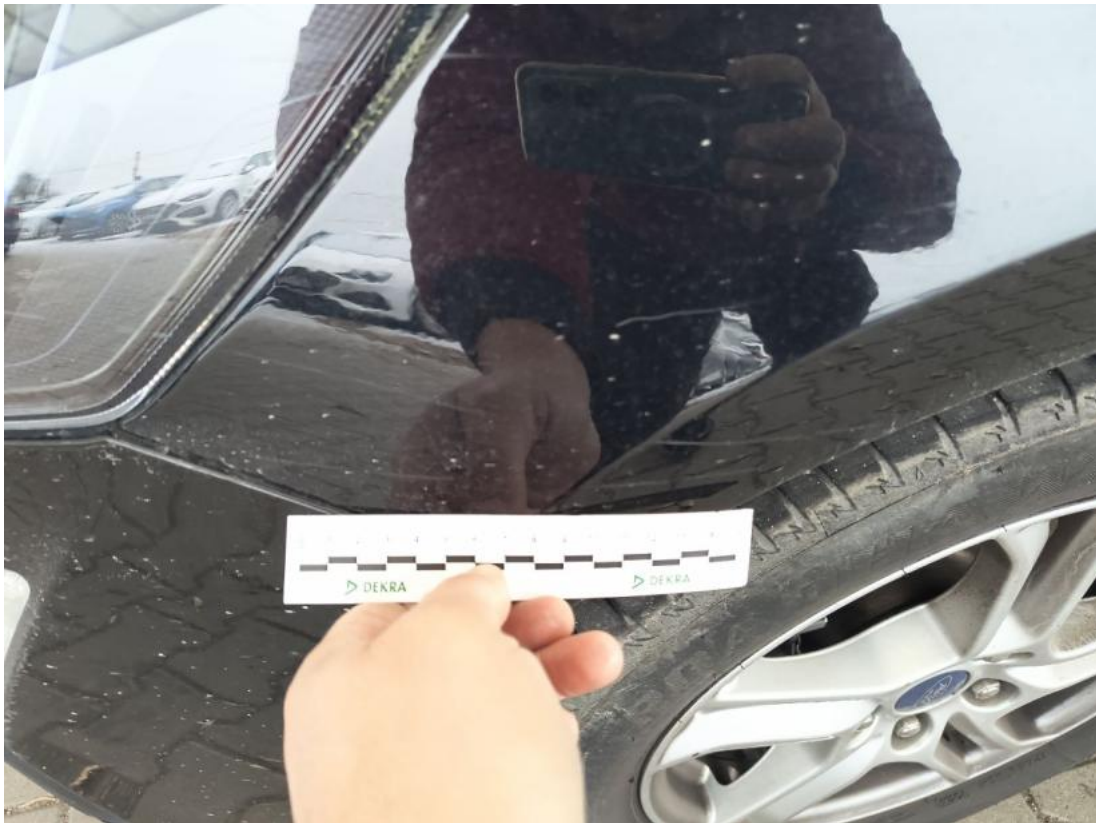
**Fot. 73**

Błotnik przedni L() - Rysa/odprysk 3

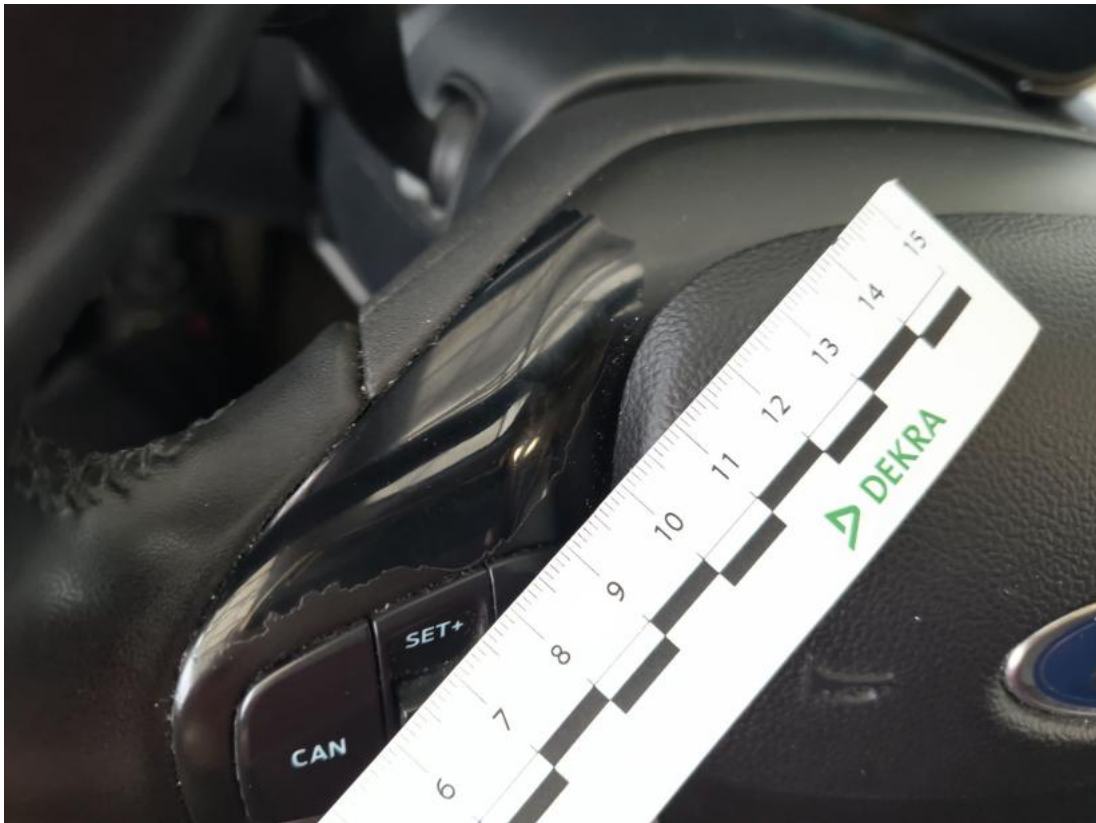
**Fot. 79**

| Poz. | Nazwa pozycji | Opis uszkodzeń | Kwalifik. | Naprawa [rbg] |
|---|---|---|---|---|
| 2 | Kierownica przystosowana do Airbag | odpryski lakieru, zarysowanie | WY | 0.1 |

Koło kierownicy - Rysa/odprysk 2

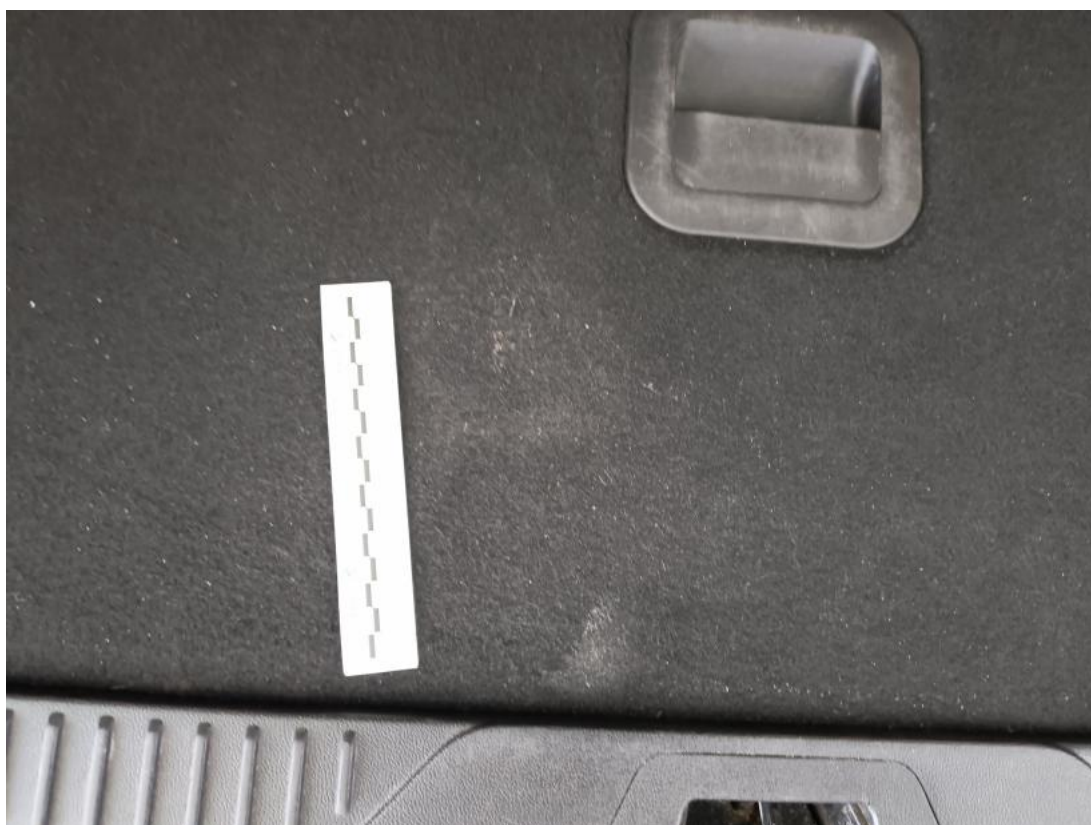
**Fot. 89**

| Poz. | Nazwa pozycji | Opis uszkodzeń | Kwalifik. | Naprawa [rbg] |
|---|---|---|---|---|
| 13 | Wykładzina bagażnika | zabrudzenie | NA | |

Wykładzina podłogi bagażnika - Inne 1

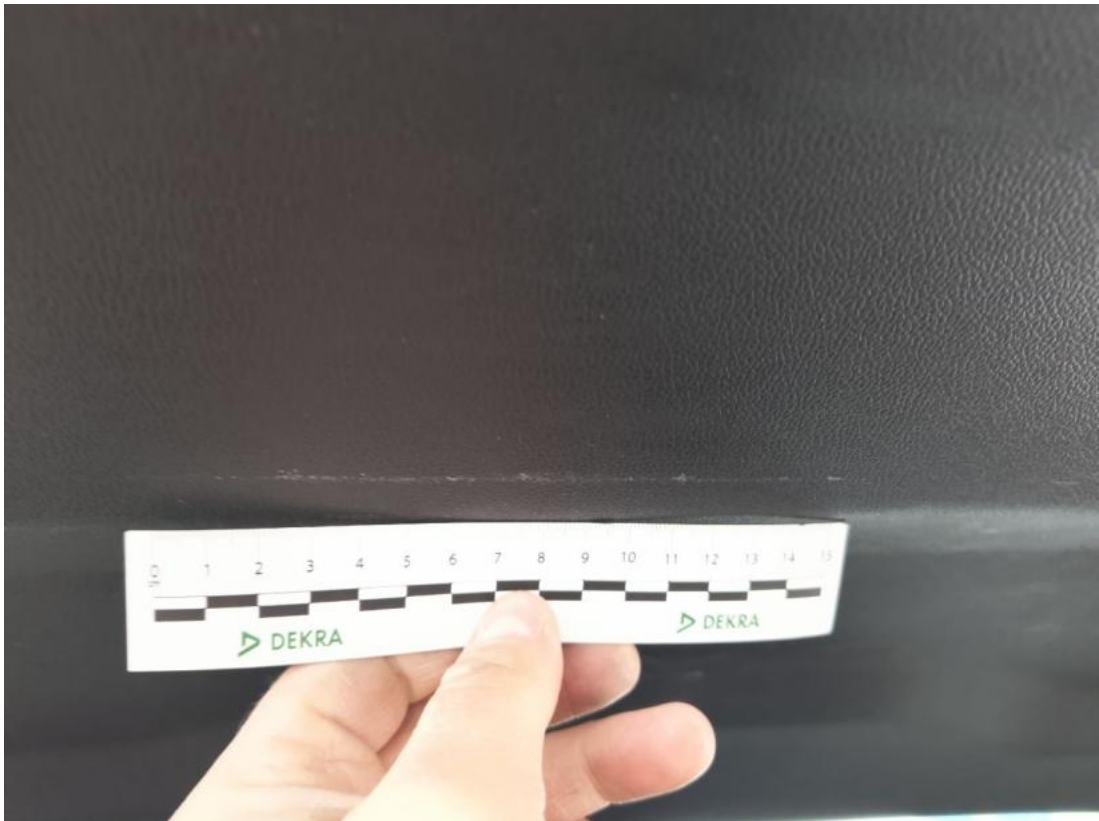
**Fot. 93**

| Poz. | Nazwa pozycji | Opis uszkodzeń | Kwalifik. | Naprawa [rbg] |
|---|---|---|---|---|
| 20 | Nakładka pokrywy tylnej dół | zarysowanie | | |

Wykładzina pokrywy tylnej - Rysa/odprysk 2

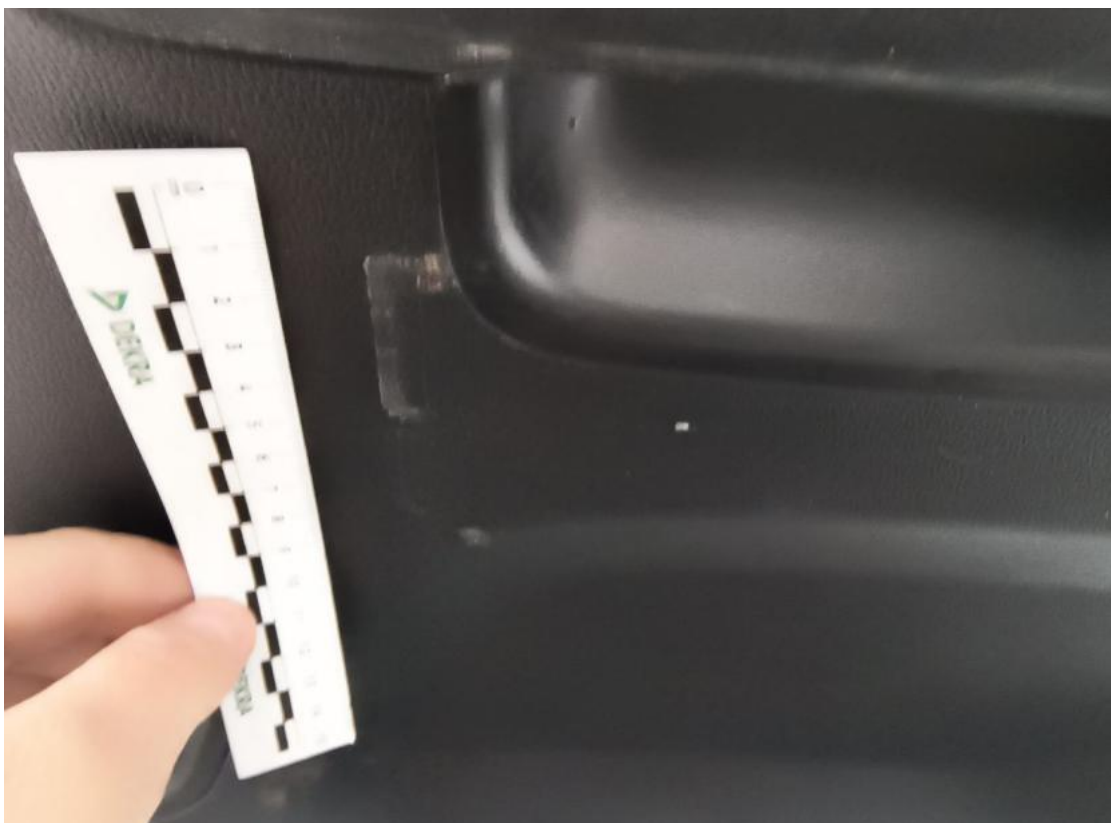
**Fot. 94**

Wykładzina pokrywy tylnej() - Rysa/odprysk 3
