Nr zlecenia: 149/16/03/2026/CarArena STANDARD

## Wycena wartości

Zadanie: Ocena stanu technicznego i określenie wartości rynkowej pojazdu

| DANE IDENTYFIKACYJNE POJAZDU | | Dane: [T] III-2026 | |
|---|---|---|---|
| Marka: | VOLVO | Nr rejestracyjny: | PZ6M372 |

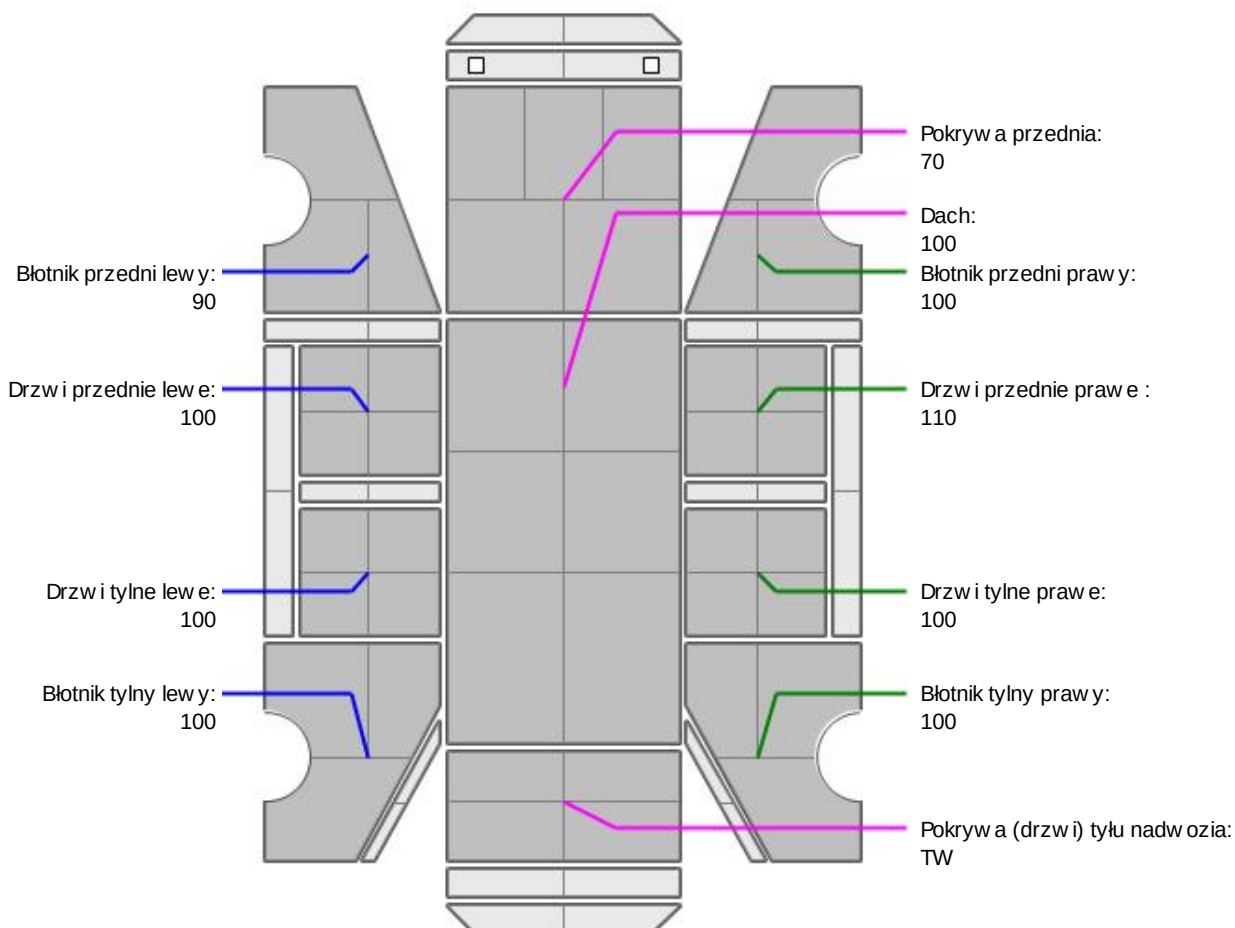
### NADWOZIE – Opis powłoki lakierowej

| L.p. | Nazwa elementu | L / P | Grubość powłoki [µm] | Opis |
| 1 | Pokrywa przednia | | 70 | |
| 2 | Dach | | 100 | |
| 3 | Błotnik przedni | L | 90 | |
| 4 | Drzwi przednie | L | 100 | |
| 5 | Drzwi tylne | L | 100 | |
| 6 | Błotnik tylny | L | 100 | |
| 7 | Błotnik przedni | P | 100 | |
| 8 | Drzwi przednie | P | 110 | |
| 9 | Drzwi tylne | P | 100 | |
| 10 | Błotnik tylny | P | 100 | |
| 11 | Pokrywa (drzwi) tyłu nadwozia | | TW | |

Podane przedziały grubości powłoki lakierowej poszczególnych elementów dotyczą wyłącznie punktów pomiarowych, tj. trzech wybranych miejsc na danym elemencie nadwozia. Nie oznacza to, że w pozostałych obszarach danego elementu grubość powłoki jest jednakowa ani że nie może wykroczyć poza wskazane
