## Angaben zum Fahrzeug

| Halter | Besichtigungszustand | bedingt: Licht/Nässe/Schmutz |
|---|---|---|
| Typ/Modell | POLO | HU (Bericht lag vor) |

## Zustandsbericht

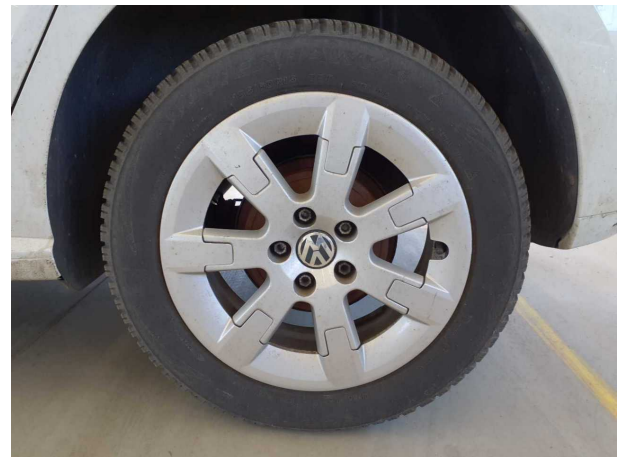
Abbildung 16: Montierte Bereifung

| Achse | Reifengröße | Hersteller | Reifentyp | Profiltiefe | Verktgl. | Zul. |
|---|---|---|---|---|---|---|
| 1 | 185/60 R15 88T | Bridgestone | Winterreifen | 3mm - 4mm | i.O. | i.O. |
| 2 | 185/60 R15 88T | Firestone | Winterreifen | 5mm - 5mm | i.O. | i.O. |

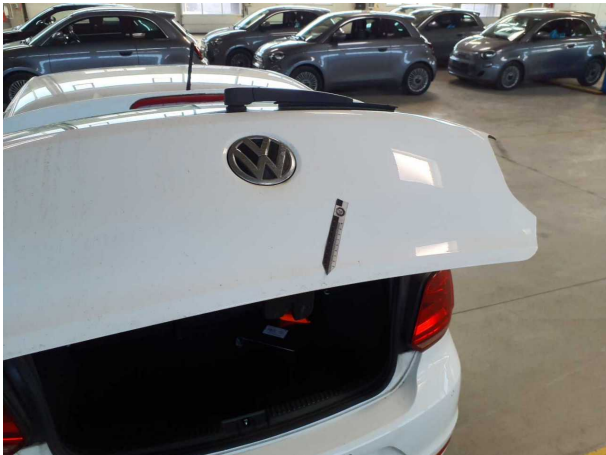
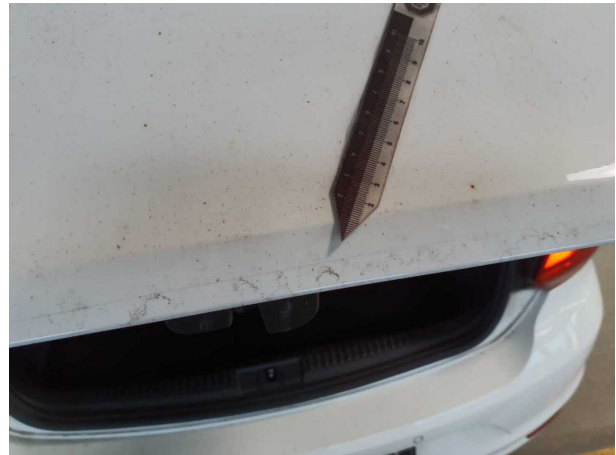
**Beschädigung #1:** Heckklappe/-tür: Heckklappe - Kratzer - auslegen / polieren

| Nr. | Bauteilgruppe | Beschreibung |
|---|---|---|
| 1 | Heckklappe/-tür | Heckklappe - Kratzer - auslegen / polieren |

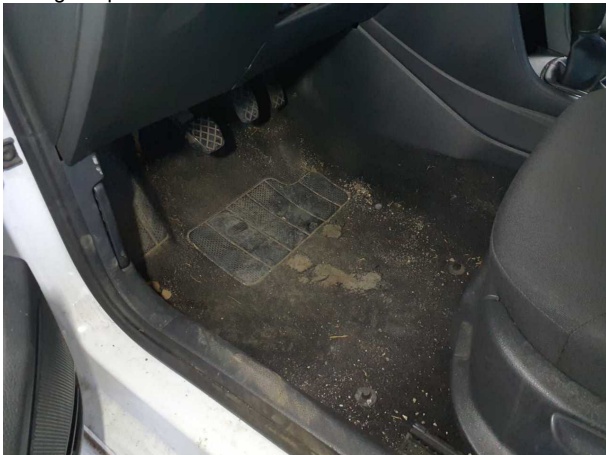
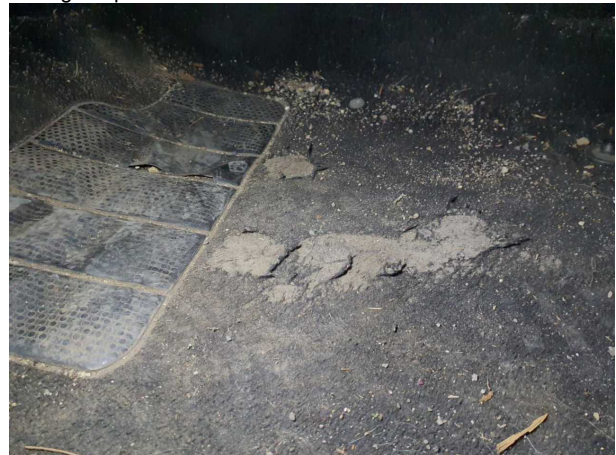
**Beschädigung #2:** Verkleidungen/Abdeckungen: Teppichboden vorn links - verkratzt / verschürft - erneuern

| Nr. | Bauteilgruppe | Beschreibung |
|---|---|---|
| 2 | Verkleidungen/Abdeckungen | Teppichboden vorn links - verkratzt / verschürft - erneuern |

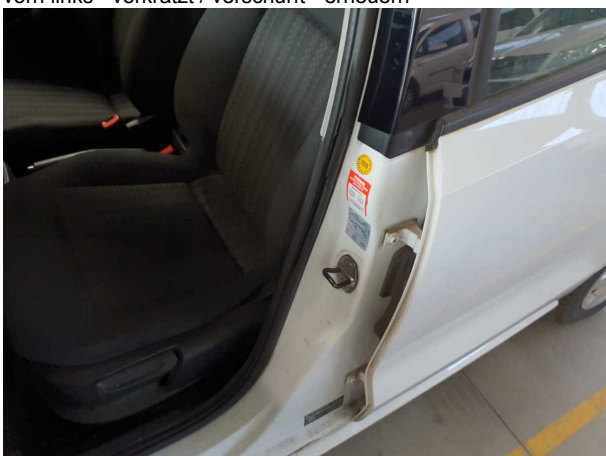
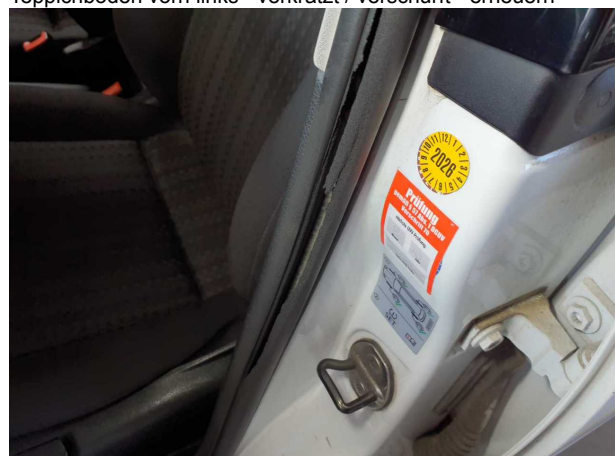
**Beschädigung #3:** Tür vorn links: Türdichtung - gebrochen / gerissen - erneuern

| Nr. | Bauteilgruppe | Beschreibung |
|---|---|---|
| 3 | Tür vorn links | Türdichtung - gebrochen / gerissen - erneuern |

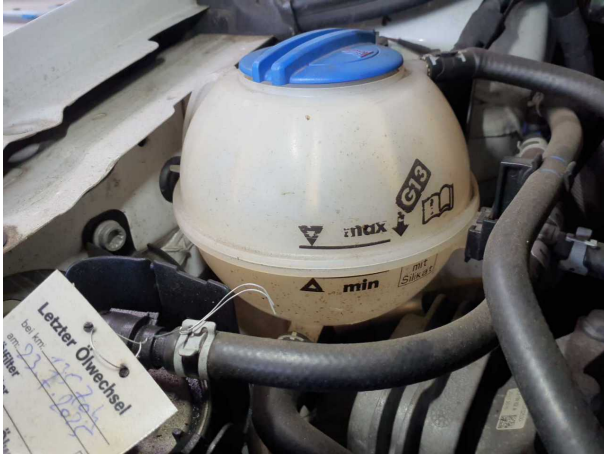
**Beschädigung #4:** Motorkühlung: Kühlflüssigkeit - leer - befunden ggf. instandsetzen

| Nr. | Bauteilgruppe | Beschreibung |
|---|---|---|
| 4 | Motorkühlung | Kühlfüssigkeit - leer - befunden ggf. instandsetzen |

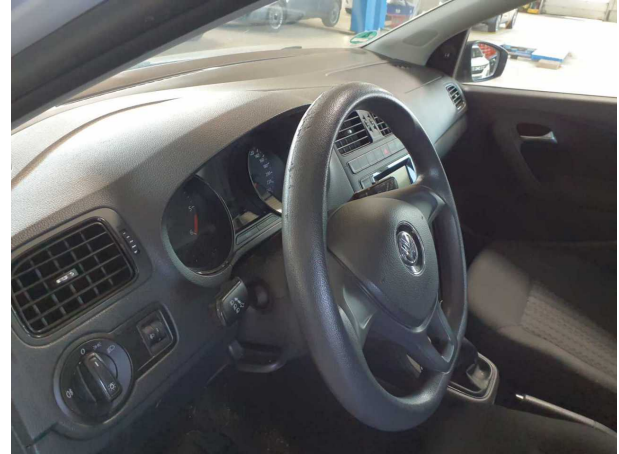
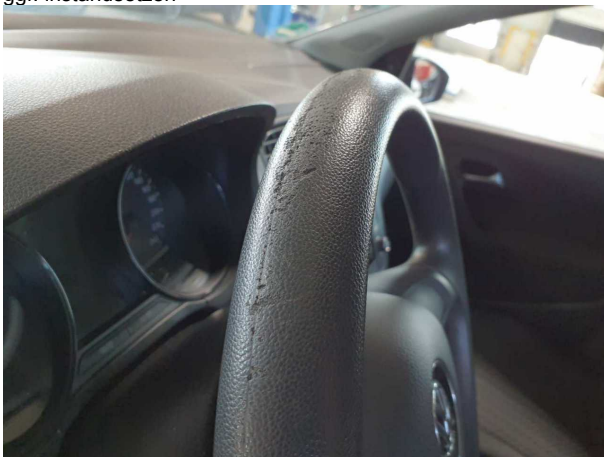
**Beschädigung #5:** Lenkanlage: Lenkrad - Abrieb - erneuern

| Nr. | Bauteilgruppe | Beschreibung |
|---|---|---|
| 5 | Lenkanlage | Lenkrad - Abrieb - erneuern |

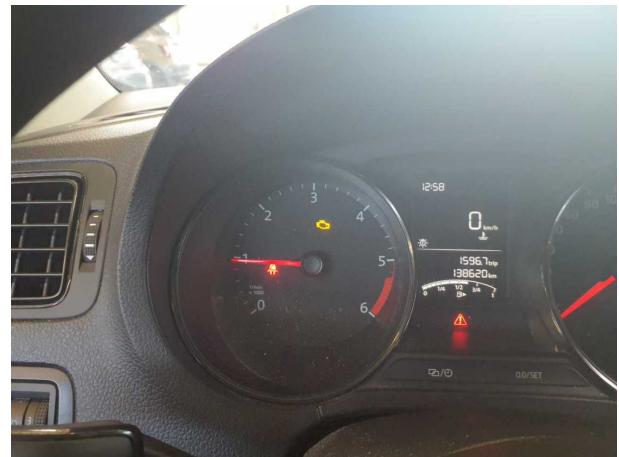
**Beschädigung #6:** Motor: Motor (MIL leuchtet + Geräusche im Lauf) - Funktion / Zulässigkeit - befunden ggf. instandsetzen

| Nr. | Bauteilgruppe | Beschreibung |
|---|---|---|
| 6 | Motor | Motor (MIL leuchtet + Geräusche im Lauf) - Funktion / Zulässigkeit - befunden ggf. instandsetzen |

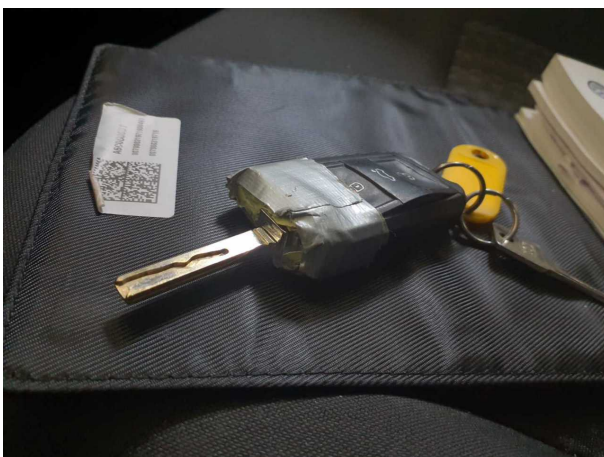
**Beschädigung #7:** Ausrüstung: Fahrzeugschlüssel m. Fernb. - gebrochen / gerissen - erneuern

| Nr. | Bauteilgruppe | Beschreibung |
|---|---|---|
| 7 | Ausrüstung | Fahrzeugschlüssel m. Fernb. - gebrochen / gerissen - erneuern |

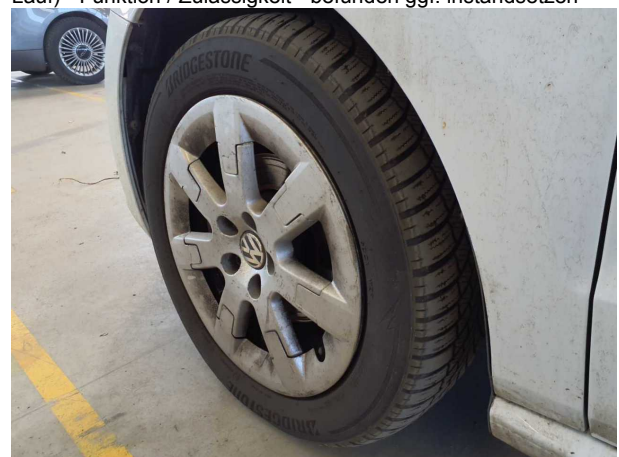
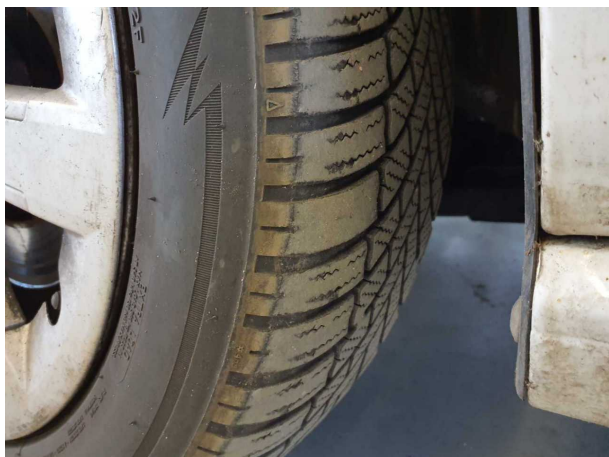
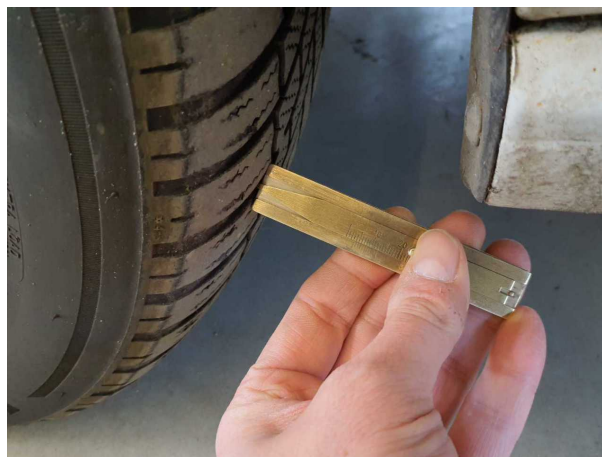
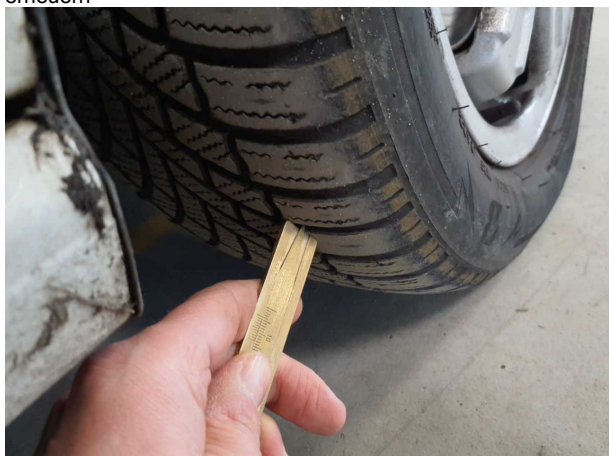
**Beschädigung #8:** Rad/Reifen: Reifen vorn - verschlissen - erneuern

| Nr. | Bauteilgruppe | Beschreibung |
|---|---|---|
| 8 | Rad/Reifen | Reifen vorn - verschlissen - erneuern |

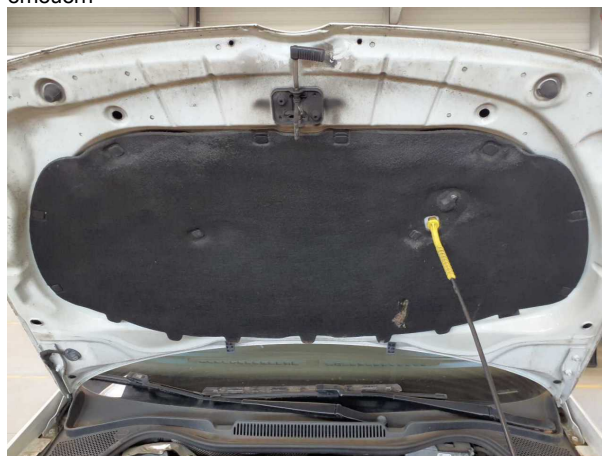
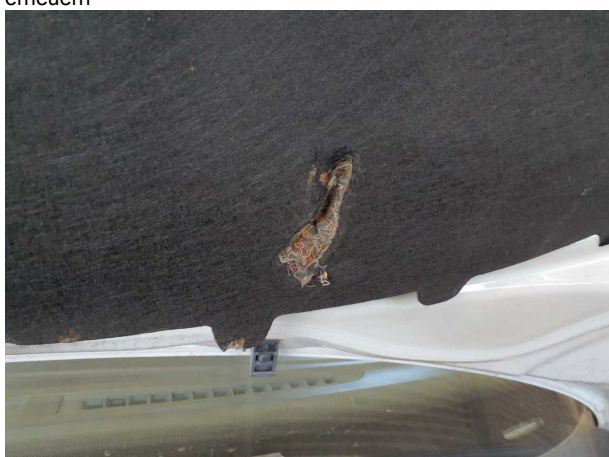
**Beschädigung #9:** Motorhaube: Dämmmatte - gebrochen / gerissen - erneuern

| Nr. | Bauteilgruppe | Beschreibung |
|---|---|---|
| 9 | Motorhaube | Dämmmatte - gebrochen / gerissen - erneuern |

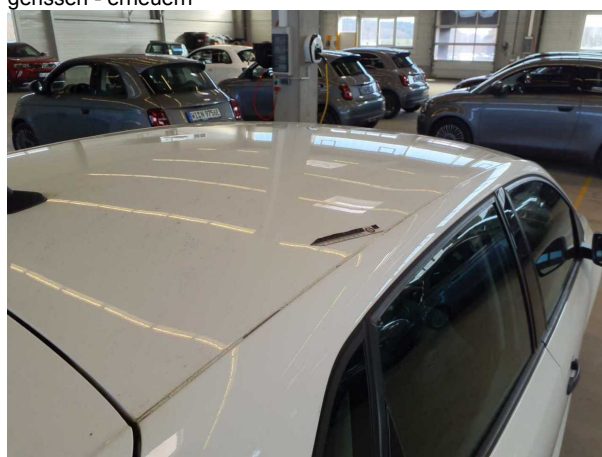
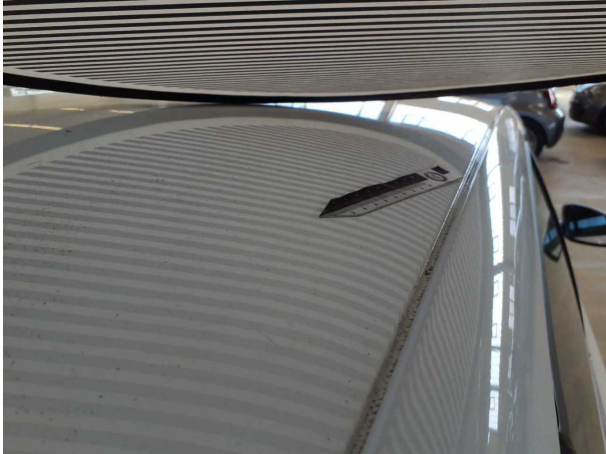
**Beschädigung #10:** Fahrzeugdach: Dach - Delle(n) - sanft instandsetzen

| Nr. | Bauteilgruppe | Beschreibung |
|---|---|---|
| 10 | Fahrzeugdach | Dach - Delle(n) - sanft instandsetzen |

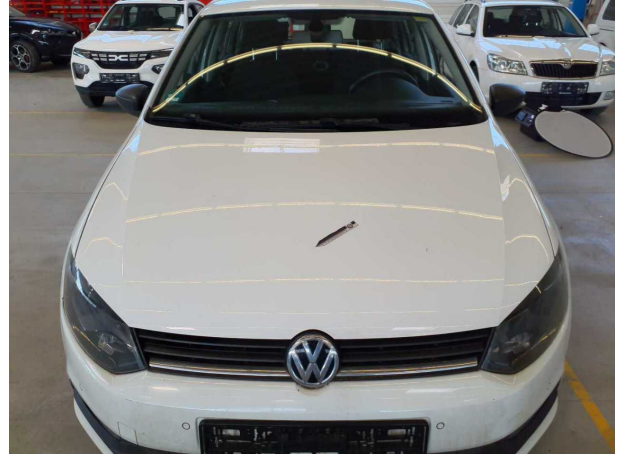
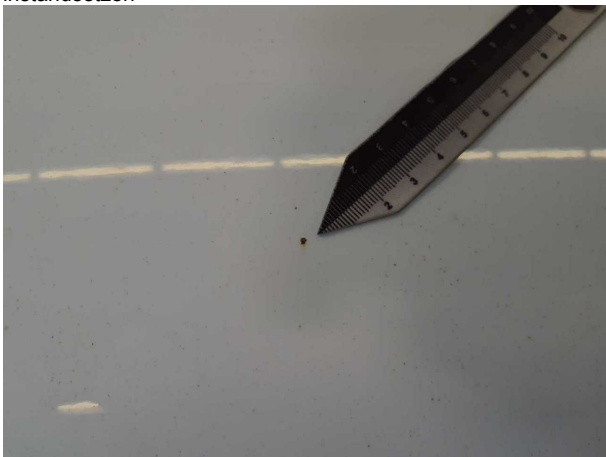
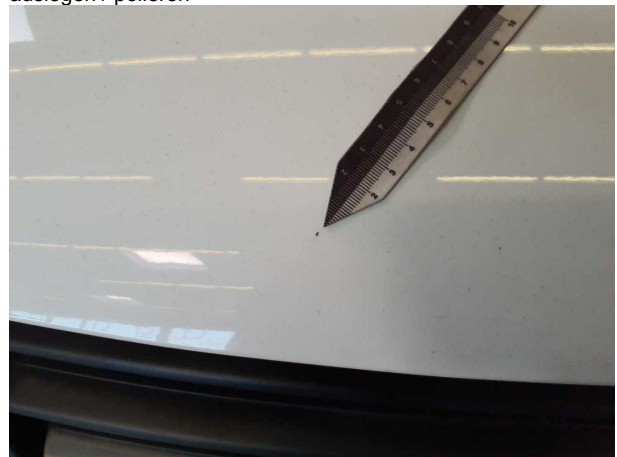
**Beschädigung #11:** Motorhaube: Motorhaube - Steinschlag - auslegen / polieren

| Nr. | Bauteilgruppe | Beschreibung |
|---|---|---|
| 11 | Motorhaube | Motorhaube - Steinschlag - auslegen / polieren |

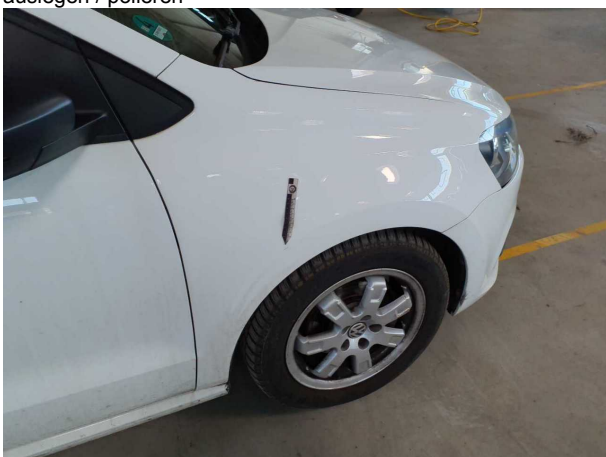
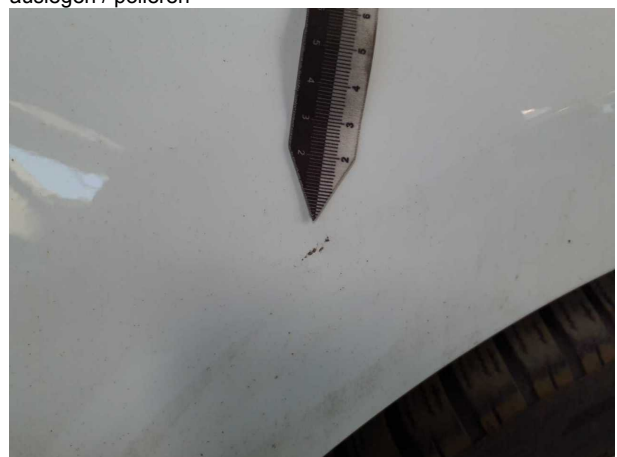
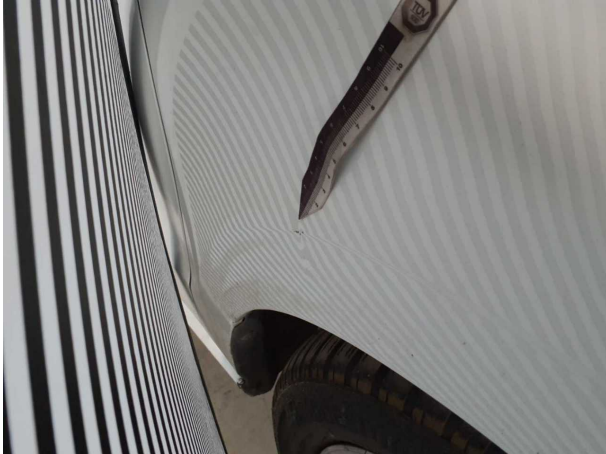
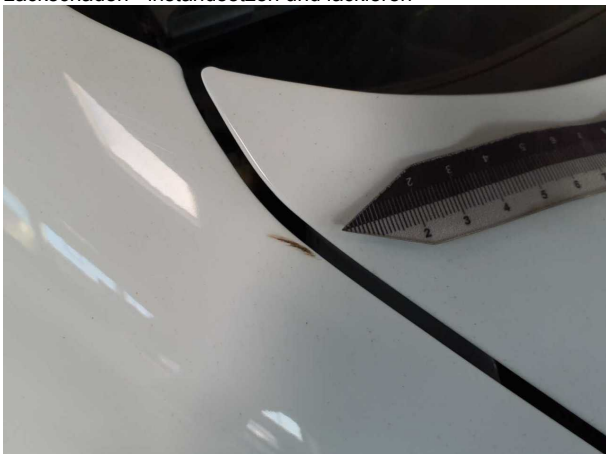
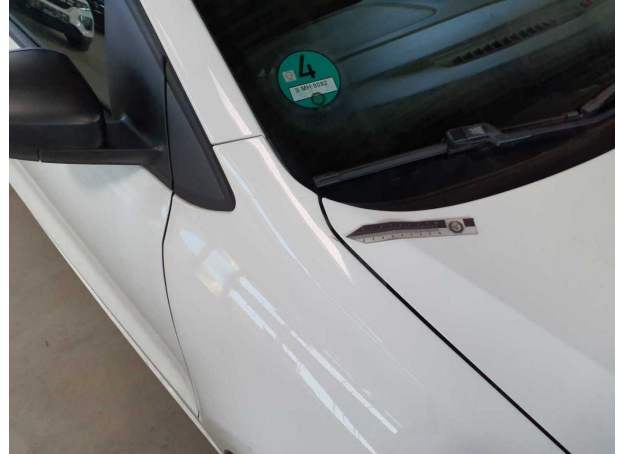
**Beschädigung #12:** Kotflügel rechts: Kotflügel rechts - Delle / Lackschaden - instandsetzen und lackieren

| Nr. | Bauteilgruppe | Beschreibung |
|---|---|---|
| 12 | Kotflügel rechts | Kotflügel rechts - Delle / Lackschaden - instandsetzen und lackieren |

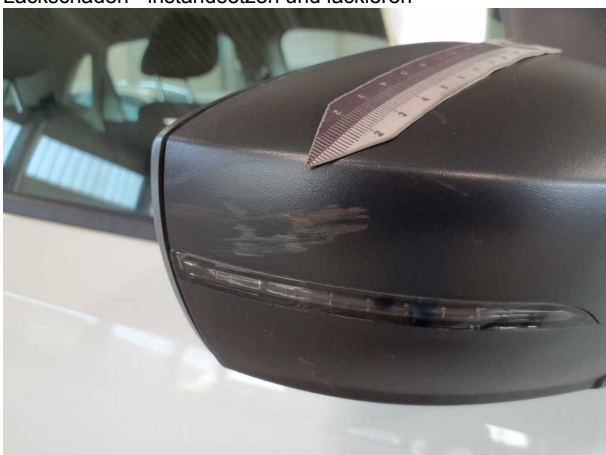
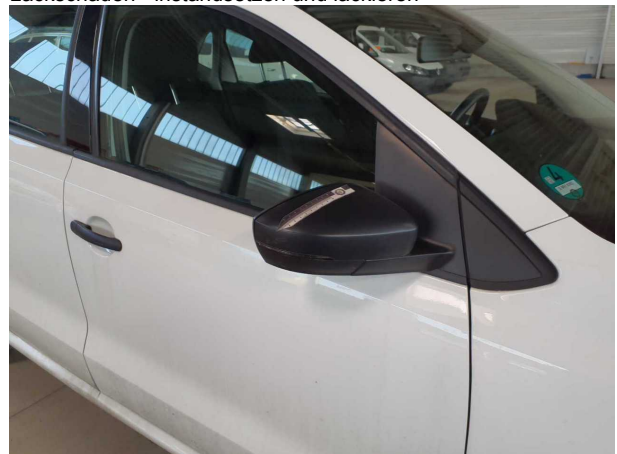
**Beschädigung #13:** Außenspiegel rechts: Abdeckkappe - Kratzer - aufbereiten

| Nr. | Bauteilgruppe | Beschreibung |
|---|---|---|
| 13 | Außenspiegel rechts | Abdeckkappe - Kratzer - aufbereiten |

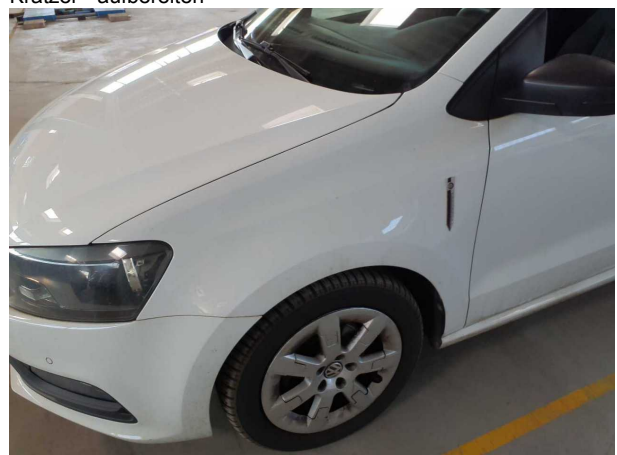
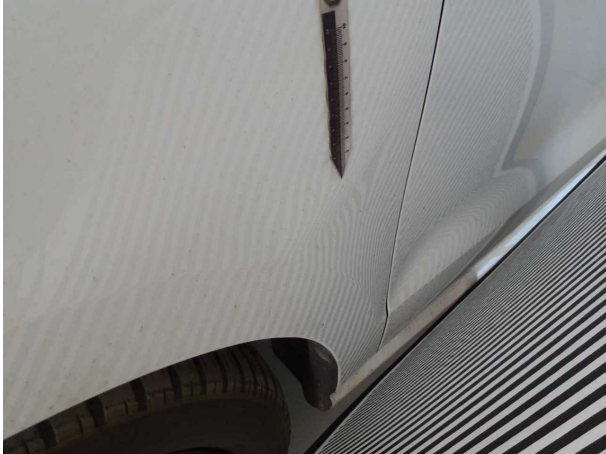
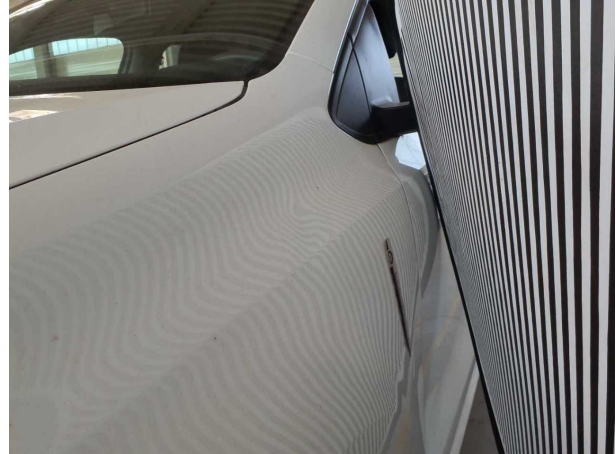
**Beschädigung #14:** Kotflügel links: Kotflügel links - verformt - erneuern

| Nr. | Bauteilgruppe | Beschreibung |
|---|---|---|
| 14 | Kotflügel links | Kotflügel links - verformt - erneuern |

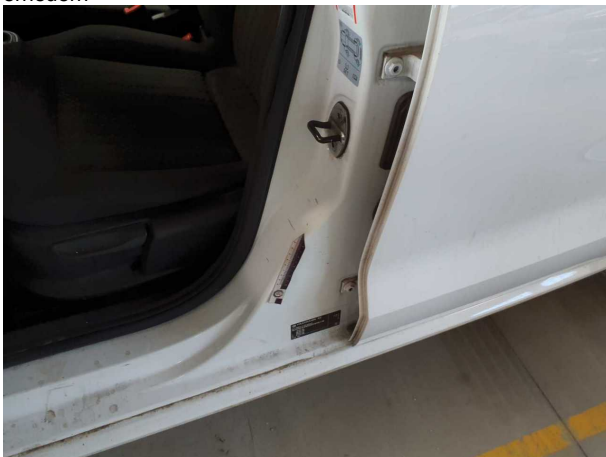
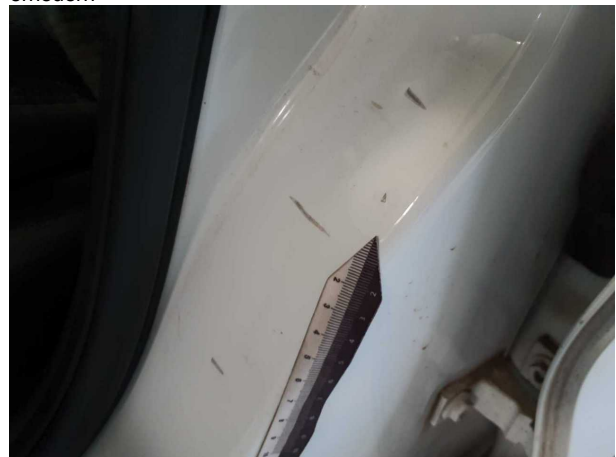
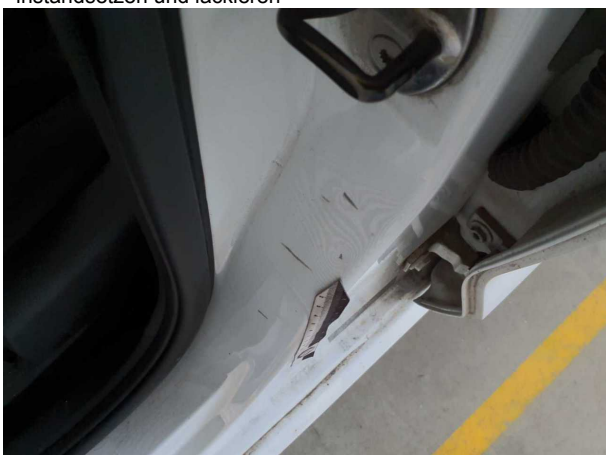
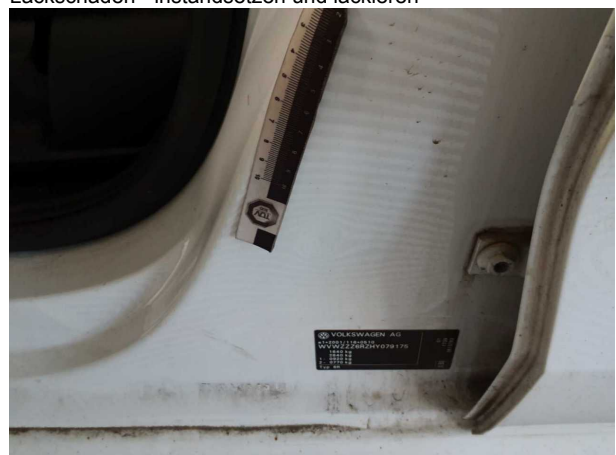
**Beschädigung #15:** Schweller links: Einstieg - Delle / Lackschad...  
- instandsetzen und lackieren

**Beschädigung #15:** Schweller links: Einstieg - Delle / Lackschaden - instandsetzen und lackieren

| Nr. | Bauteilgruppe | Beschreibung |
|---|---|---|
| 15 | Schweller links | Einstieg - Delle / Lackschaden - instandsetzen und lackieren |

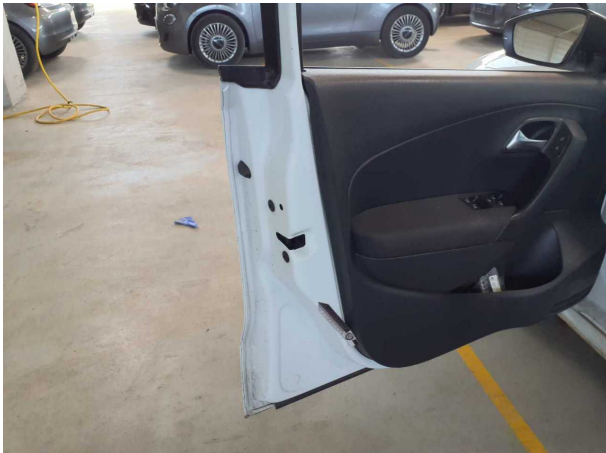
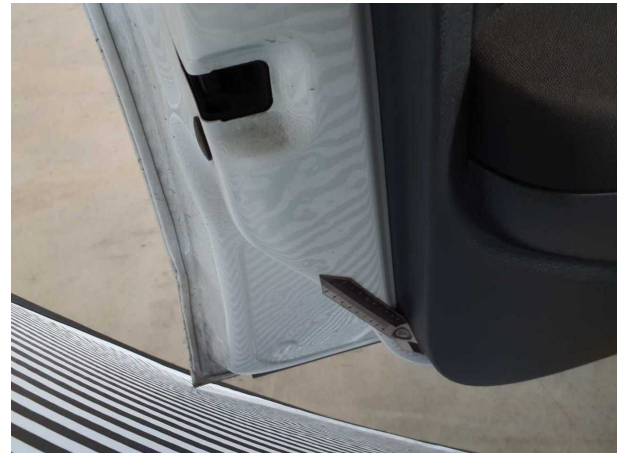
**Beschädigung #16:** Tür vorn links: Tür (Innen) - Delle(n) - sanft instandsetzen

| Nr. | Bauteilgruppe | Beschreibung |
|---|---|---|
| 16 | Tür vorn links | Tür (Innen) - Delle(n) - sanft instandsetzen |

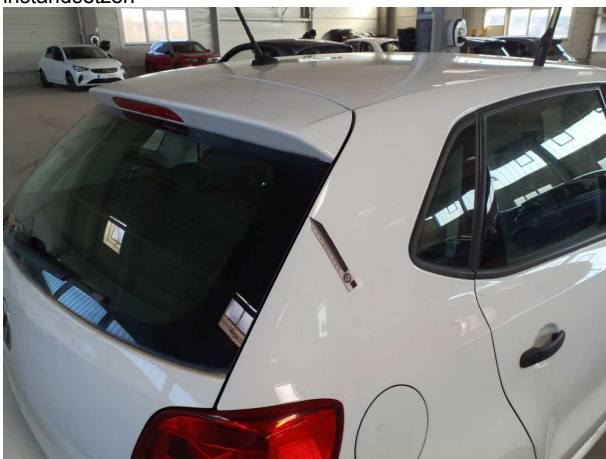
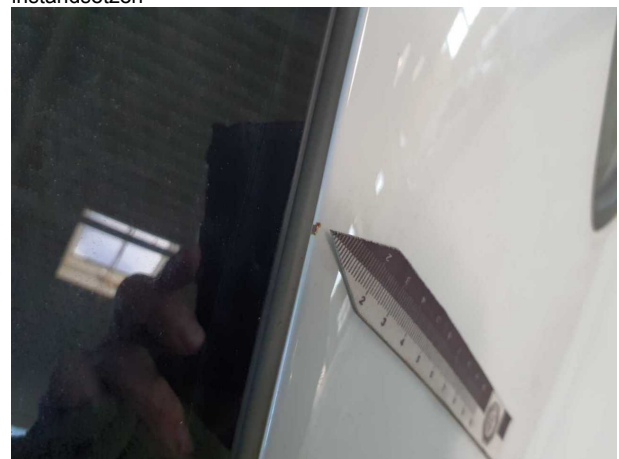
**Beschädigung #17:** Seitenwand rechts: Seitenwand - Kratzer - auslegen / polieren

**Beschädigung #17:** Seitenwand rechts: Seitenwand - Kratze... auslegen / polieren

| Nr. | Bauteilgruppe | Beschreibung |
|---|---|---|
| 17 | Seitenwand rechts | Seitenwand - Kratzer - auslegen / polieren |

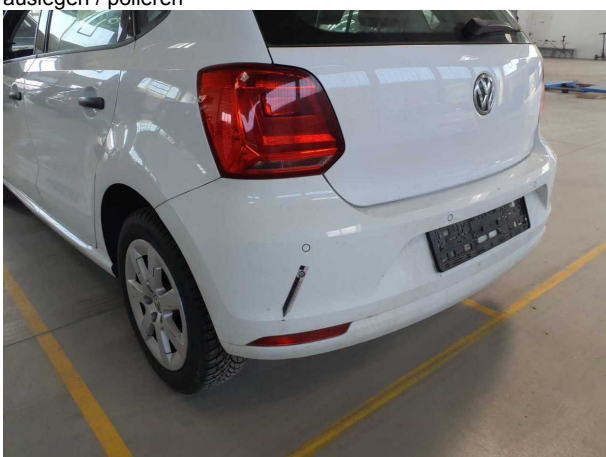
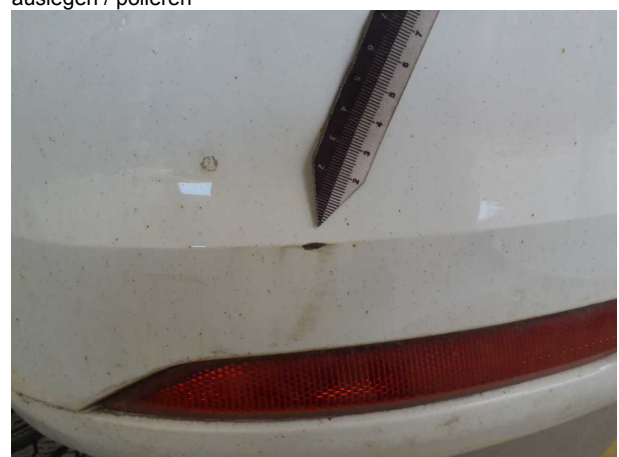
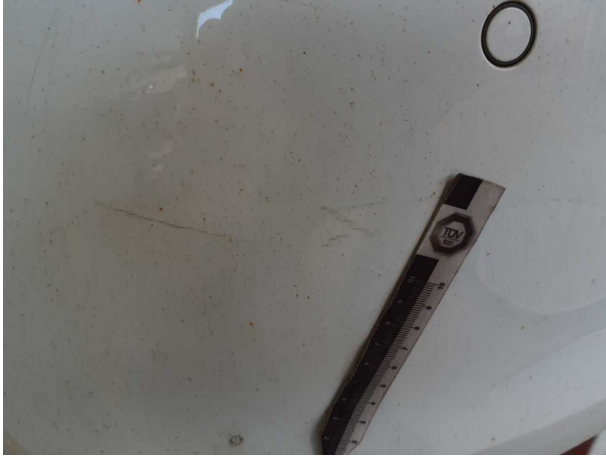
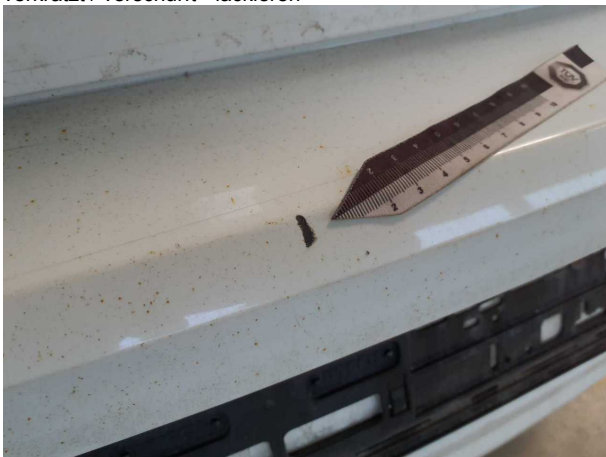
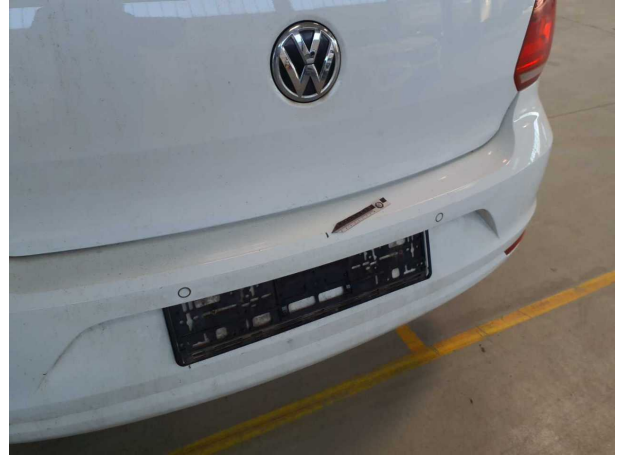
**Beschädigung #18:** Stossfänger hinten: Stossfänger hinten - verkratzt / verschürft - lackieren

| Nr. | Bauteilgruppe | Beschreibung |
|---|---|---|
| 18 | Stoßfänger hinten | Stoßfänger hinten - verkratzt / verschürft - lackieren |

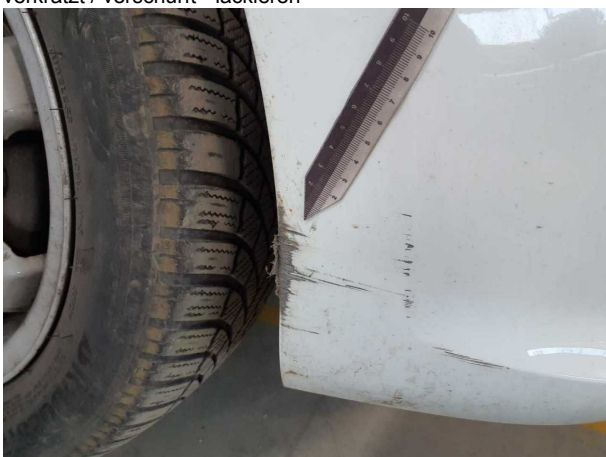
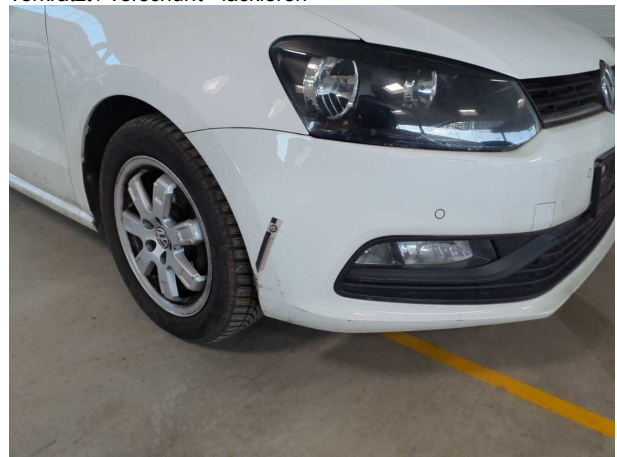
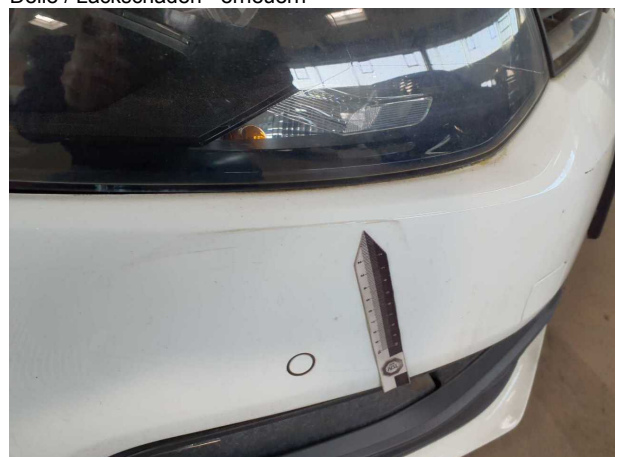
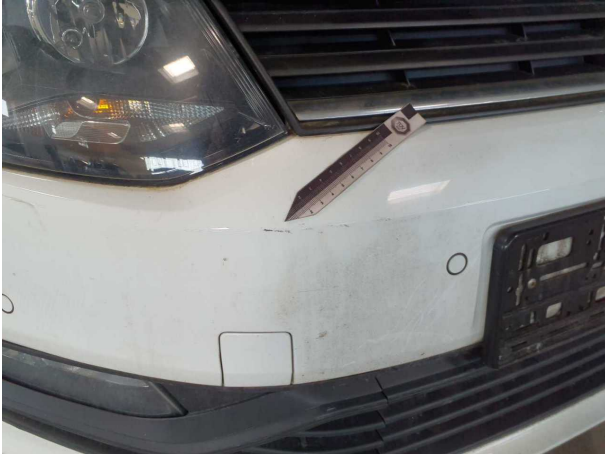
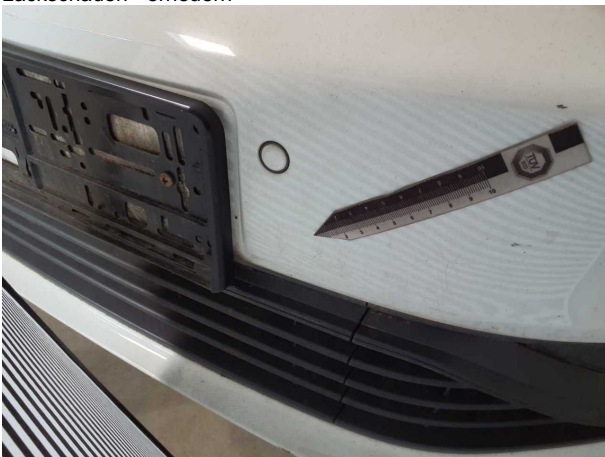
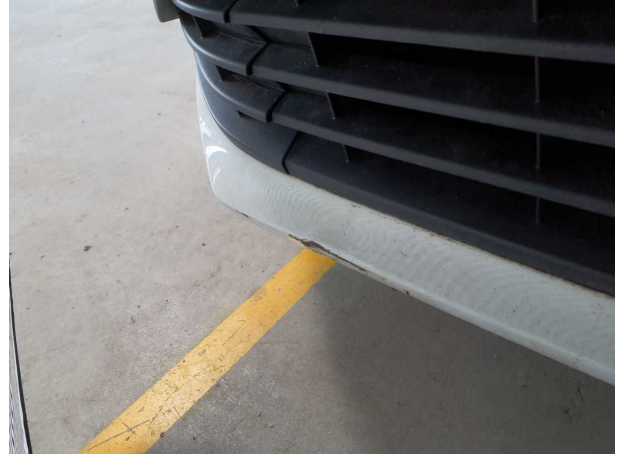
**Beschädigung #19:** Stossfänger vorn: Stossfänger vorn - Delle / Lackschaden - erneuern

| Nr. | Bauteilgruppe | Beschreibung |
|---|---|---|
| 19 | Stoßfänger vorn | Stoßfänger vorn - Delle / Lackschaden - erneuern |
