Nr zlecenia: 96/10/03/2026/CarArena STANDARD

## WYCENA WARTOŚCI

Zadanie: Ocena stanu technicznego i określenie wartości rynkowej pojazdu

| DANE IDENTYFIKACYJNE POJAZDU | | Dane: [T] III-2026 | |
|---|---|---|---|
| Model pojazdu: | X4 Diesel MR`22 E6d G02 | Nr Info-Ekspert: | 003-06420 |

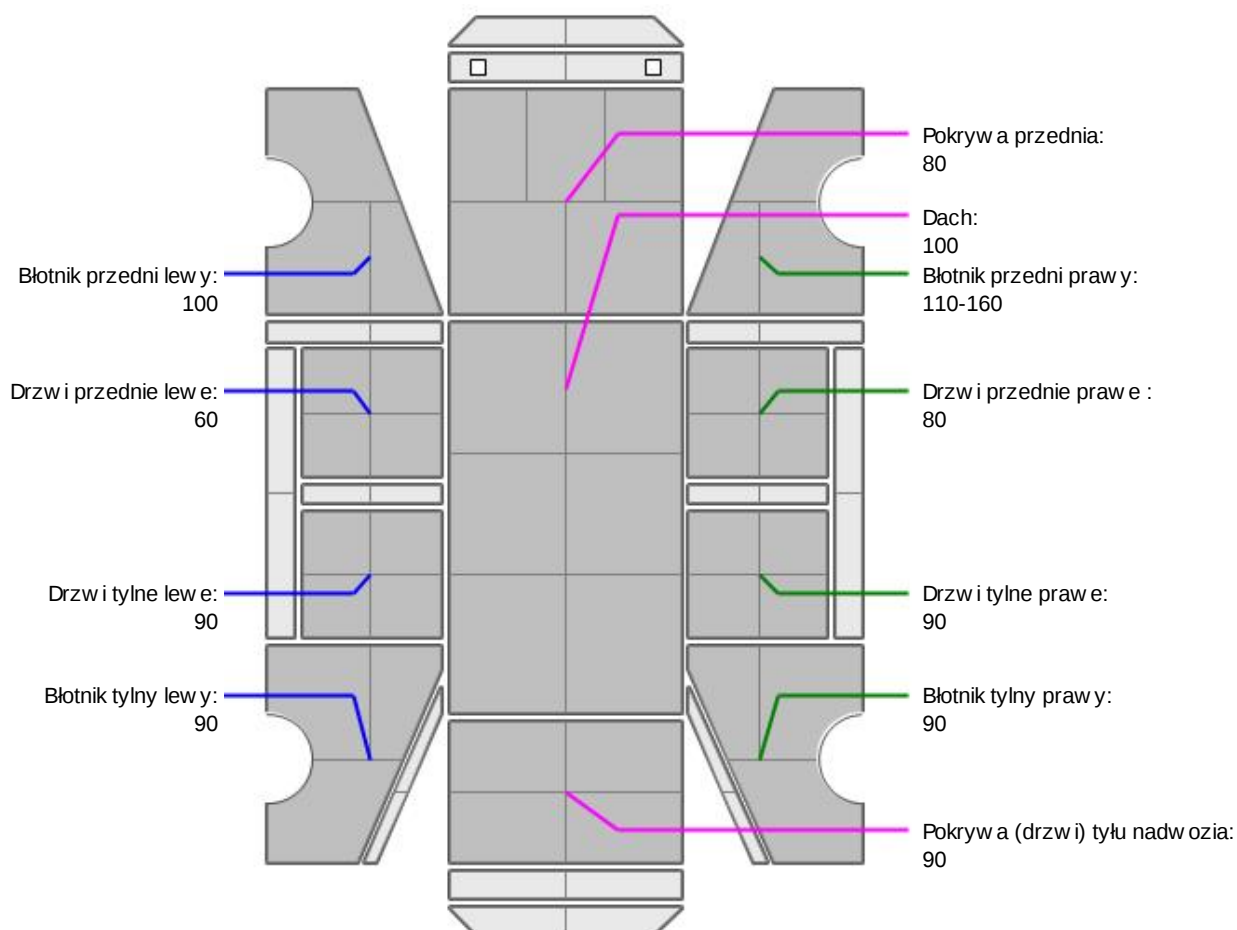
**KABINA KIEROWCY – Opis powłoki lakierowej**

| L.p. | Nazwa elementu | L / P | Grubość powłoki<br>[μm] | Opis |
| 1 | Pokrywa przednia | | 80 | |
| 2 | Dach | | 100 | |
| 3 | Błotnik przedni | L | 100 | |
| 4 | Drzwi przednie | L | 60 | |
| 5 | Drzwi tylne | L | 90 | |
| 6 | Błotnik tylny | L | 90 | |
| 7 | Błotnik przedni | P | 110-160 | |
| 8 | Drzwi przednie | P | 80 | |
| 9 | Drzwi tylne | P | 90 | |
| 10 | Błotnik tylny | P | 90 | |
| 11 | Pokrywa (drzwi) tyłu nadwozia | | 90 | |

Podane przedziały grubości powłoki lakierowej poszczególnych elementów dotyczą wyłącznie punktów pomiarowych, tj. trzech wybranych miejsc na danym elemencie nadwozia. Nie oznacza to, że w pozostałych obszarach danego elementu grubość powłoki jest jednakowa ani że nie może wykroczać poza wskazane zakresy. Pomiary wykonano urządzeniem będącym w posiadaniu rzeczoznawcy. Pomiar wykonany innym przyrządem może się różnić.
