Nr zlecenia: 77/11/03/2026/CarArena STANDARD

## WYCENA WARTOŚCI

Zadanie: Ocena stanu technicznego i określenie wartości rynkowej pojazdu

| DANE IDENTYFIKACYJNE POJAZDU | | Dane: [O] III-2026 | |
|---|---|---|---|
| Model pojazdu: | 320 Diesel Mild Hybrid MR`22 E6d/e G20 | Nr Info-Ekspert: | 003-06446 |

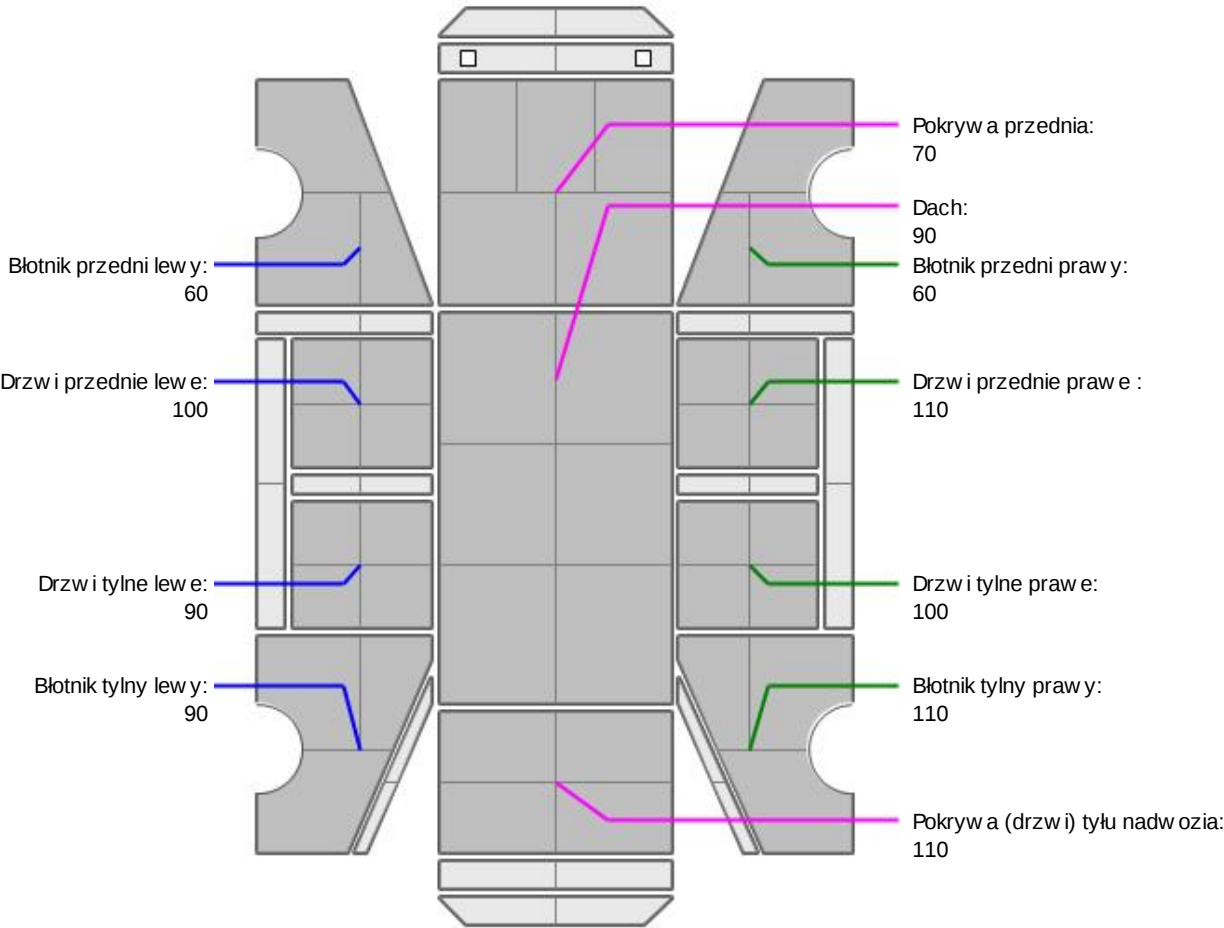
**KABINA KIEROWCY – Opis powłoki lakierowej**

| L.p. | Nazwa elementu | L / P | Grubość powłoki [µm] | Opis |
| 1 | Pokrywa przednia | | 70 | |
| 2 | Dach | | 90 | |
| 3 | Błotnik przedni | L | 60 | |
| 4 | Drzwi przednie | L | 100 | |

| 5 | Drzwi tylne | L | 90 | |
| 6 | Błotnik tylny | L | 90 | |
| 7 | Błotnik przedni | P | 60 | |
| 8 | Drzwi przednie | P | 110 | |
| 9 | Drzwi tylne | P | 100 | |
| 10 | Błotnik tylny | P | 110 | |
| 11 | Pokrywa (drzwi) tyłu nadwozia | | 110 | |

Podane przedziały grubości powłoki lakierowej poszczególnych elementów dotyczą wyłącznie punktów pomiarowych, tj. trzech wybranych miejsc na danym elemencie nadwozia. Nie oznacza to, że w pozostałych obszarach danego elementu grubość powłoki jest jednakowa ani że nie może wykroczyć poza wskazane zakresy. Pomiary wykonano urządzeniem będącym w posiadaniu rzeczoznawcy. Pomiar wykonany innym przyrządem może się różnić.
