Nr zlecenia: 10/17/03/2026/CarArena STANDARD

## Wycena wartości

Zadanie: Ocena stanu technicznego i określenie wartości rynkowej pojazdu

| DANE IDENTYFIKACYJNE POJAZDU | | Dane: [O] III-2026 | |
|---|---|---|---|
| Model pojazdu: | Touran NF 1.5 TSI MR`16 E6d | Nr Info-Ekspert: | 040-11099 |

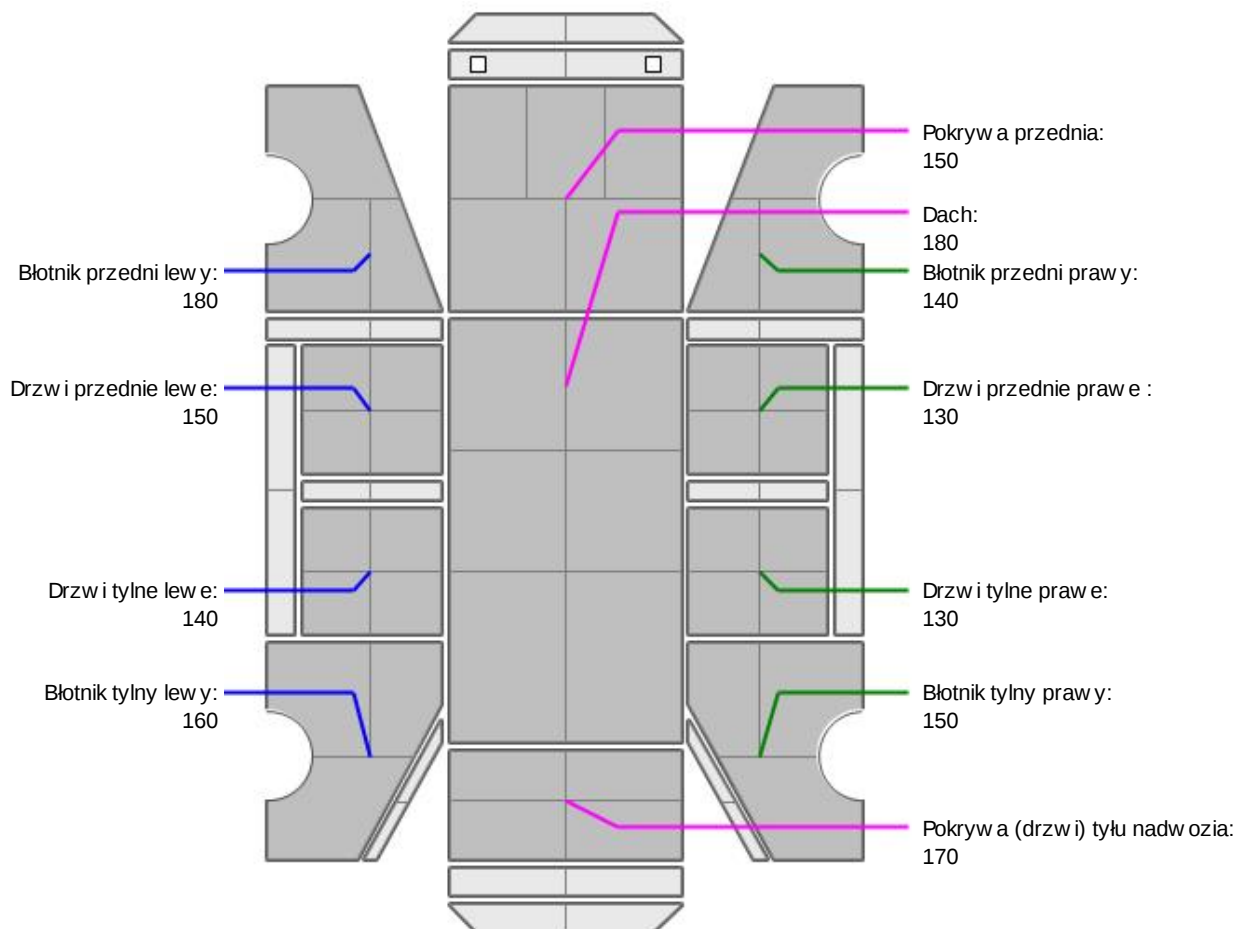
### NADWOZIE – Opis powłoki lakierowej

| L.p. | Nazwa elementu | L / P | Grubość powłoki [μm] | Opis |
| 1 | Pokrywa przednia | | 150 | |
| 2 | Dach | | 180 | |
| 3 | Błotnik przedni | L | 180 | |
| 4 | Drzwi przednie | L | 150 | |
| 5 | Drzwi tylne | L | 140 | |
| 6 | Błotnik tylny | L | 160 | |
| 7 | Błotnik przedni | P | 140 | |
| 8 | Drzwi przednie | P | 130 | |
| 9 | Drzwi tylne | P | 130 | |
| 10 | Błotnik tylny | P | 150 | |
| 11 | Pokrywa (drzwi) tyłu nadwozia | | 170 | |

Podane przedziały grubości powłoki lakierowej poszczególnych elementów dotyczą wyłącznie punktów pomiarowych, tj. trzech wybranych miejsc na danym elemencie nadwozia. Nie oznacza to, że w pozostałych obszarach danego elementu grubość powłoki jest jednakowa ani że nie może wykroczyć poza wskazane zakresy. Pomiary wykonano urządzeniem będącym w posiadaniu rzeczoznawcy. Pomiar wykonany innym przyrządem może się różnić.
