Nr zlecenia: 141/13/03/2026/CarArena STANDARD

## WYCENA WARTOŚCI

Zadanie: Ocena stanu technicznego i określenie wartości rynkowej pojazdu

| DANE IDENTYFIKACYJNE POJAZDU | | Dane: [O] III-2026 | |
|---|---|---|---|
| Marka: | BMW | Nr rejestracyjny: | PZ4E093 |

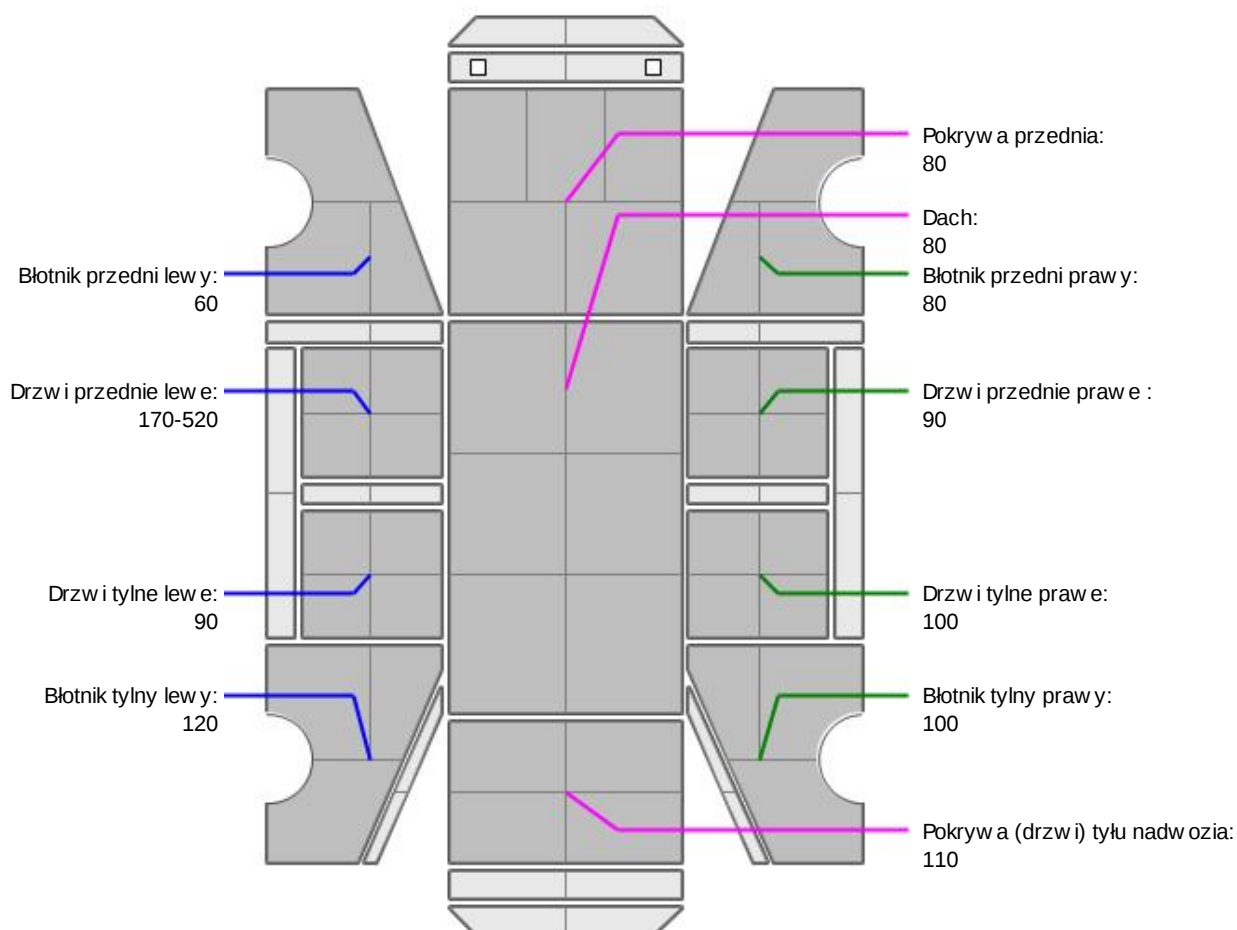
## KABINA KIEROWCY – Opis powłoki lakierowej

| L.p. | Nazwa elementu | L / P | Grubość powłoki [µm] | Opis |
| 1 | Pokrywa przednia | | 80 | |
| 2 | Dach | | 80 | |
| 3 | Błotnik przedni | L | 60 | |
| 4 | Drzwi przednie | L | 170-520 | |
| 5 | Drzwi tylne | L | 90 | |
| 6 | Błotnik tylny | L | 120 | |
| 7 | Błotnik przedni | P | 80 | |
| 8 | Drzwi przednie | P | 90 | |
| 9 | Drzwi tylne | P | 100 | |
| 10 | Błotnik tylny | P | 100 | |
| 11 | Pokrywa (drzwi) tyłu nadwozia | | 110 | |
