Nr zlecenia: 142/13/03/2026/CarArena STANDARD

## WYCENA WARTOŚCI

Zadanie: Ocena stanu technicznego i określenie wartości rynkowej pojazdu

| DANE IDENTYFIKACYJNE POJAZDU | | Dane: [O] III-2026 | |
|---|---|---|---|
| Marka: | BMW | Nr rejestracyjny: | PZ3T134 |

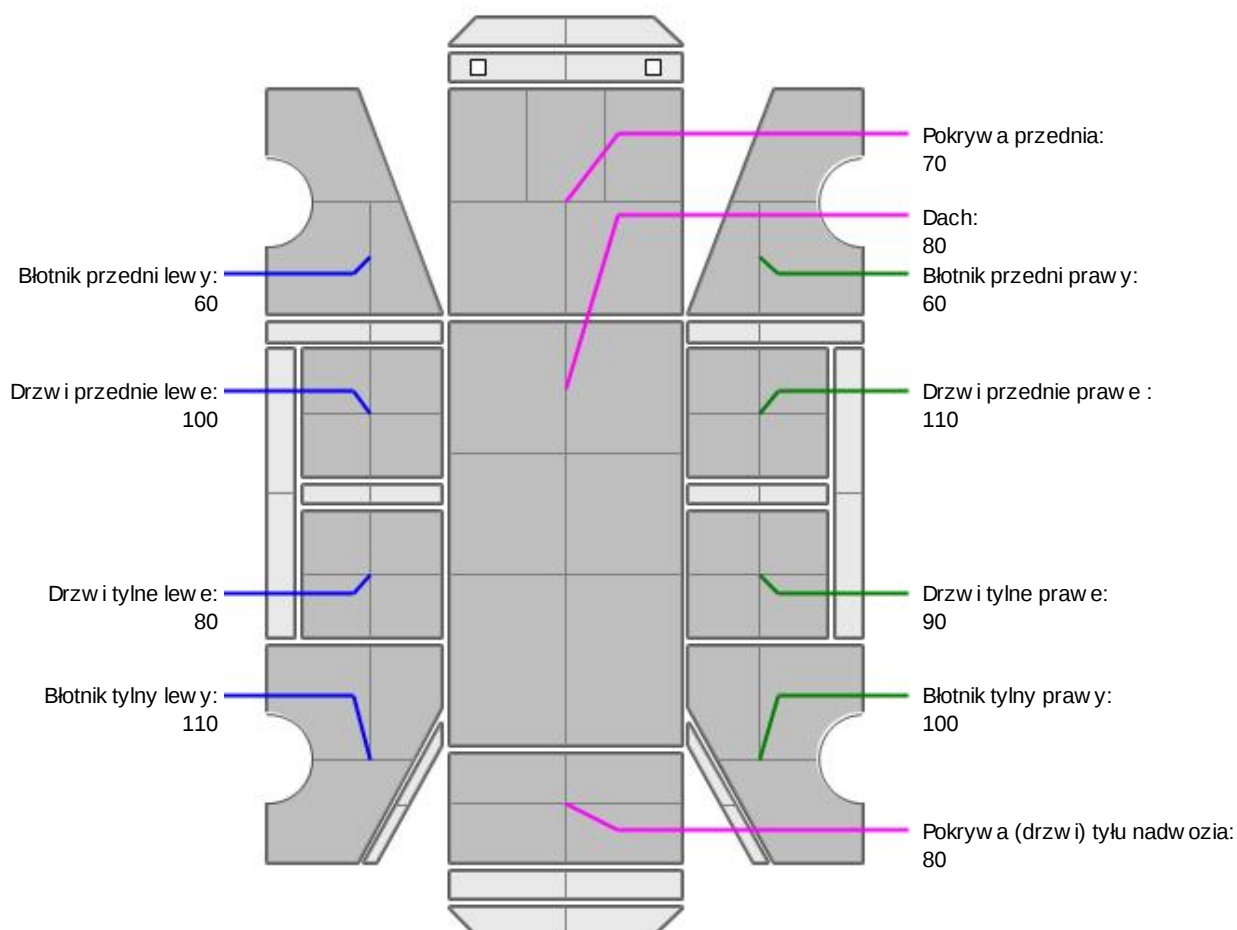
**NADWOZIE – Opis powłoki lakierowej**

| L.p. | Nazwa elementu | L / P | Grubość powłoki<br>[ $\mu\text{m}$ ] | Opis |
| 1 | Pokrywa przednia | | 70 | |
| 2 | Dach | | 80 | |
| 3 | Błotnik przedni | L | 60 | |
| 4 | Drzwi przednie | L | 100 | |
| 5 | Drzwi tylne | L | 80 | |
| 6 | Błotnik tylny | L | 110 | |
| 7 | Błotnik przedni | P | 60 | |
| 8 | Drzwi przednie | P | 110 | |
| 9 | Drzwi tylne | P | 90 | |
| 10 | Błotnik tylny | P | 100 | |
| 11 | Pokrywa (drzwi) tyłu nadwozia | | 80 | |

Podane przedziały grubości powłoki lakierowej poszczególnych elementów dotyczą wyłącznie punktów pomiarowych, tj. trzech wybranych miejsc na danym elemencie nadwozia. Nie oznacza to, że w pozostałych obszarach danego elementu grubość powłoki jest jednakowa ani że nie może wykroczyć poza wskazane zakresy. Pomiary wykonano urządzeniem będącym w posiadaniu rzeczoznawcy. Pomiar wykonany innym przyrządem może się różnić.
