Nr zlecenia: 140/13/03/2026/CarArena STANDARD

## WYCENA WARTOŚCI

Zadanie: Ocena stanu technicznego i określenie wartości rynkowej pojazdu

| DANE IDENTYFIKACYJNE POJAZDU | | Dane: [O] III-2026 | |
|---|---|---|---|
| Marka: | BMW | Nr rejestracyjny: | PZ4E153 |

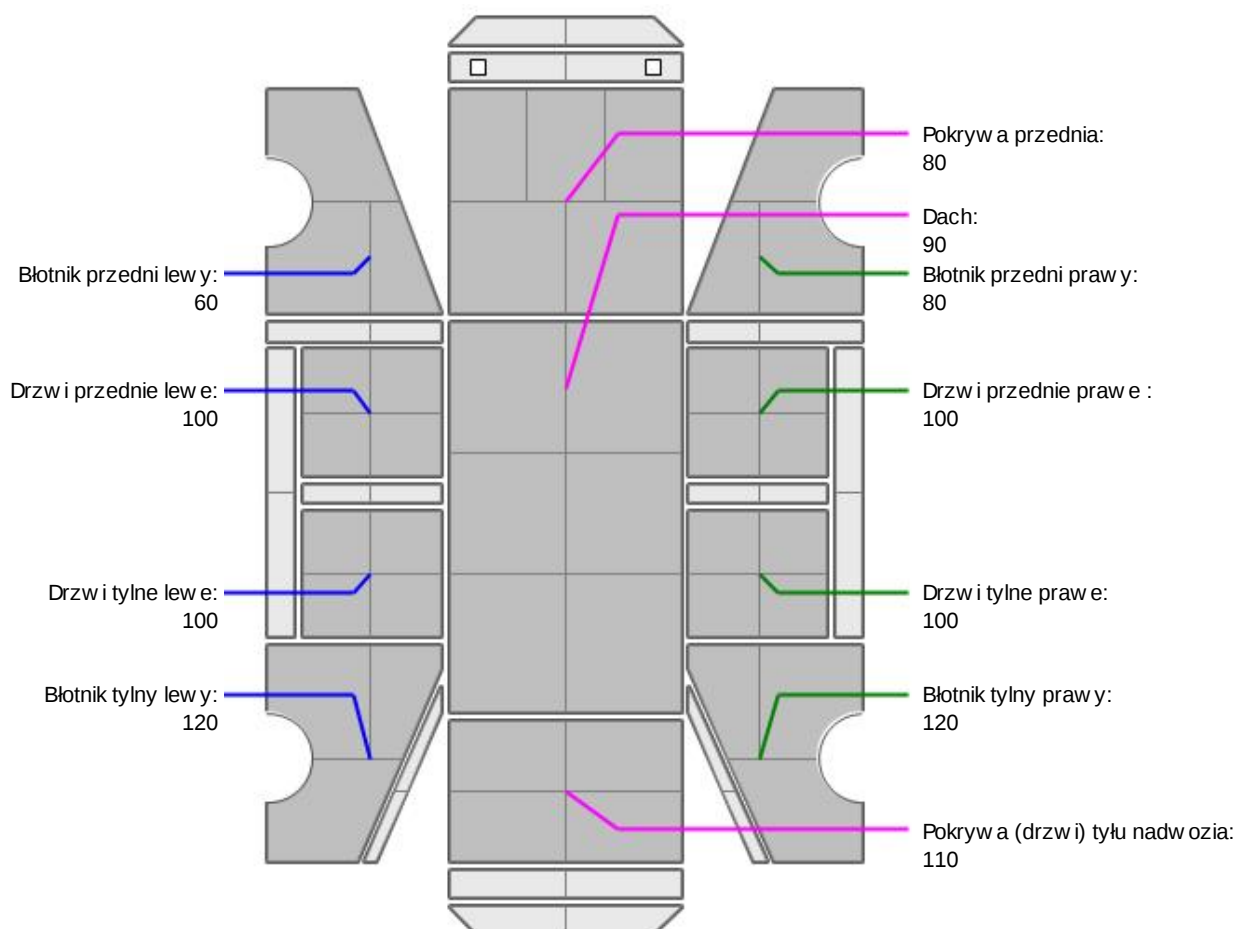
### KABINA KIEROWCY – Opis powłoki lakierowej

| L.p. | Nazwa elementu | L / P | Grubość powłoki [μm] | Opis |
| 1 | Pokrywa przednia | | 80 | |
| 2 | Dach | | 90 | |
| 3 | Błotnik przedni | L | 60 | |
| 4 | Drzwi przednie | L | 100 | |
| 5 | Drzwi tylne | L | 100 | |
| 6 | Błotnik tylny | L | 120 | |
| 7 | Błotnik przedni | P | 80 | |
| 8 | Drzwi przednie | P | 100 | |
| 9 | Drzwi tylne | P | 100 | |
| 10 | Błotnik tylny | P | 120 | |
| 11 | Pokrywa (drzwi) tyłu nadwozia | | 110 | |

Podane przedziały grubości powłoki lakierowej poszczególnych elementów dotyczą wyłącznie punktów pomiarowych, tj. trzech wybranych miejsc na danym elemencie nadwozia. Nie oznacza to, że w pozostałych obszarach danego elementu grubość powłoki jest jednakowa ani że nie może wykaczać poza wskazane zakresy. Pomiary wykonano urządzeniem będącym w posiadaniu rzeczoznawcy. Pomiar wykonany innym przyrządem może się różnić.
