Nr zlecenia: 181/12/03/2026/CarArena STANDARD

## WYCENA WARTOŚCI

Zadanie: Ocena stanu technicznego i określenie wartości rynkowej pojazdu

| DANE IDENTYFIKACYJNE POJAZDU | | Dane: [O] III-2026 | |
|---|---|---|---|
| Model pojazdu: | Golf VII Variant 1.6 TDI MR`17 E6 | Nr Info-Ekspert: | 040-08570 |

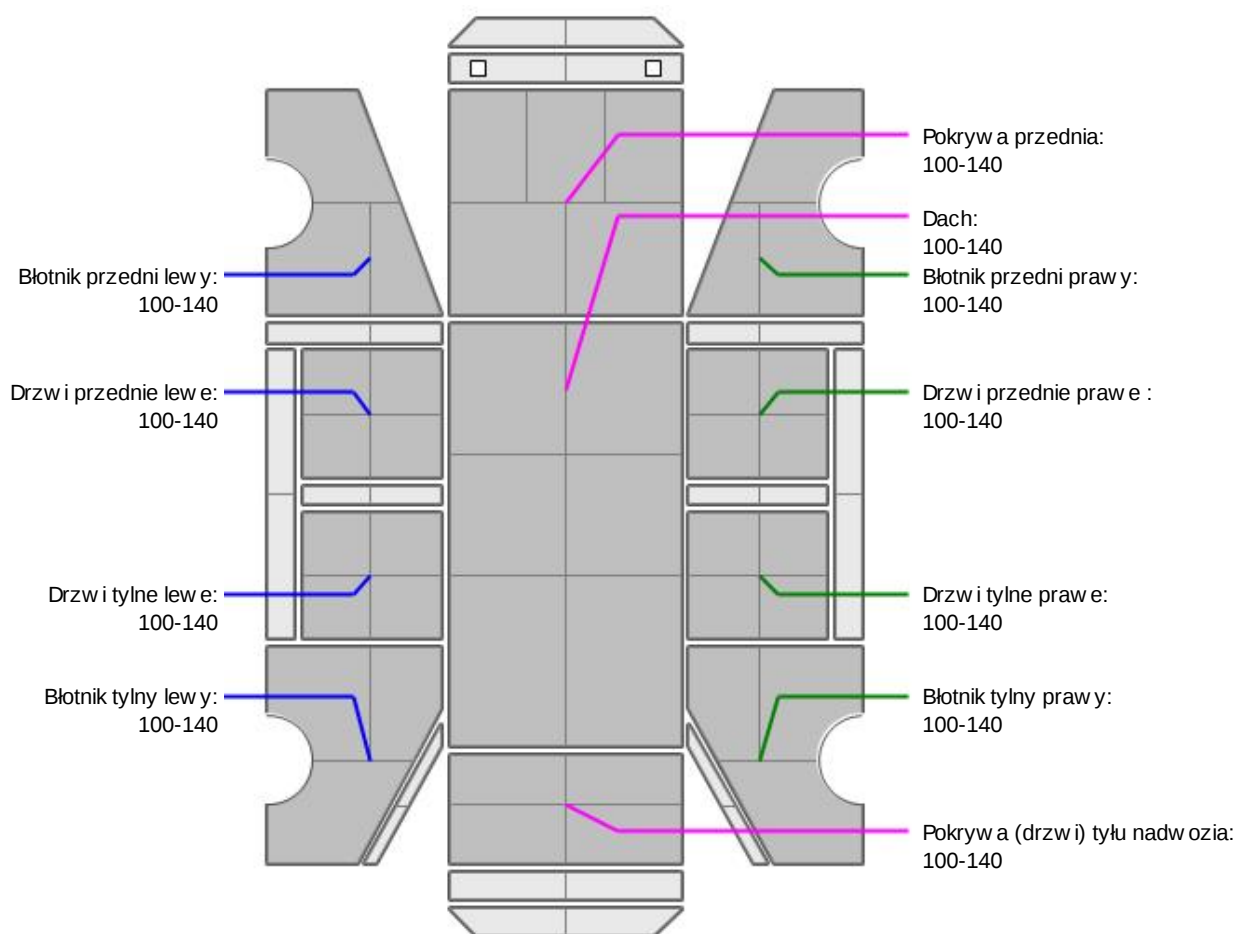
## NADWOZIE – Opis powłoki lakierowej

| L.p. | Nazwa elementu | L / P | Grubość powłoki [µm] | Opis |
| 1 | Pokrywa przednia | | 100-140 | |
| 2 | Dach | | 100-140 | |
| 3 | Błotnik przedni | L | 100-140 | |
| 4 | Drzwi przednie | L | 100-140 | |
| 5 | Drzwi tylne | L | 100-140 | |
| 6 | Błotnik tylny | L | 100-140 | |
| 7 | Błotnik przedni | P | 100-140 | |
| 8 | Drzwi przednie | P | 100-140 | |
| 9 | Drzwi tylne | P | 100-140 | |
| 10 | Błotnik tylny | P | 100-140 | |
| 11 | Pokrywa (drzwi) tyłu nadwozia | | 100-140 | |

Podane przedziały grubości powłoki lakierowej poszczególnych elementów dotyczą wyłącznie punktów pomiarowych, tj. trzech wybranych miejsc na danym elemencie nadwozia. Nie oznacza to, że w pozostałych obszarach danego elementu grubość powłoki jest jednakowa ani że nie może wykroczyć poza wskazane zakresy. Pomiary wykonano urządzeniem będącym w posiadaniu rzeczoznawcy. Pomiar wykonany innym przyrządem może się różnić.
