Nr zlecenia: 04/12/03/2026/CarArena STANDARD

## Wycena wartości

Zadanie: Ocena stanu technicznego i określenie wartości rynkowej pojazdu

| DANE IDENTYFIKACYJNE POJAZDU | | Dane: [O] III-2026 | |
|---|---|---|---|
| Marka: | TOYOTA | Nr rejestracyjny: | GCH90928 |

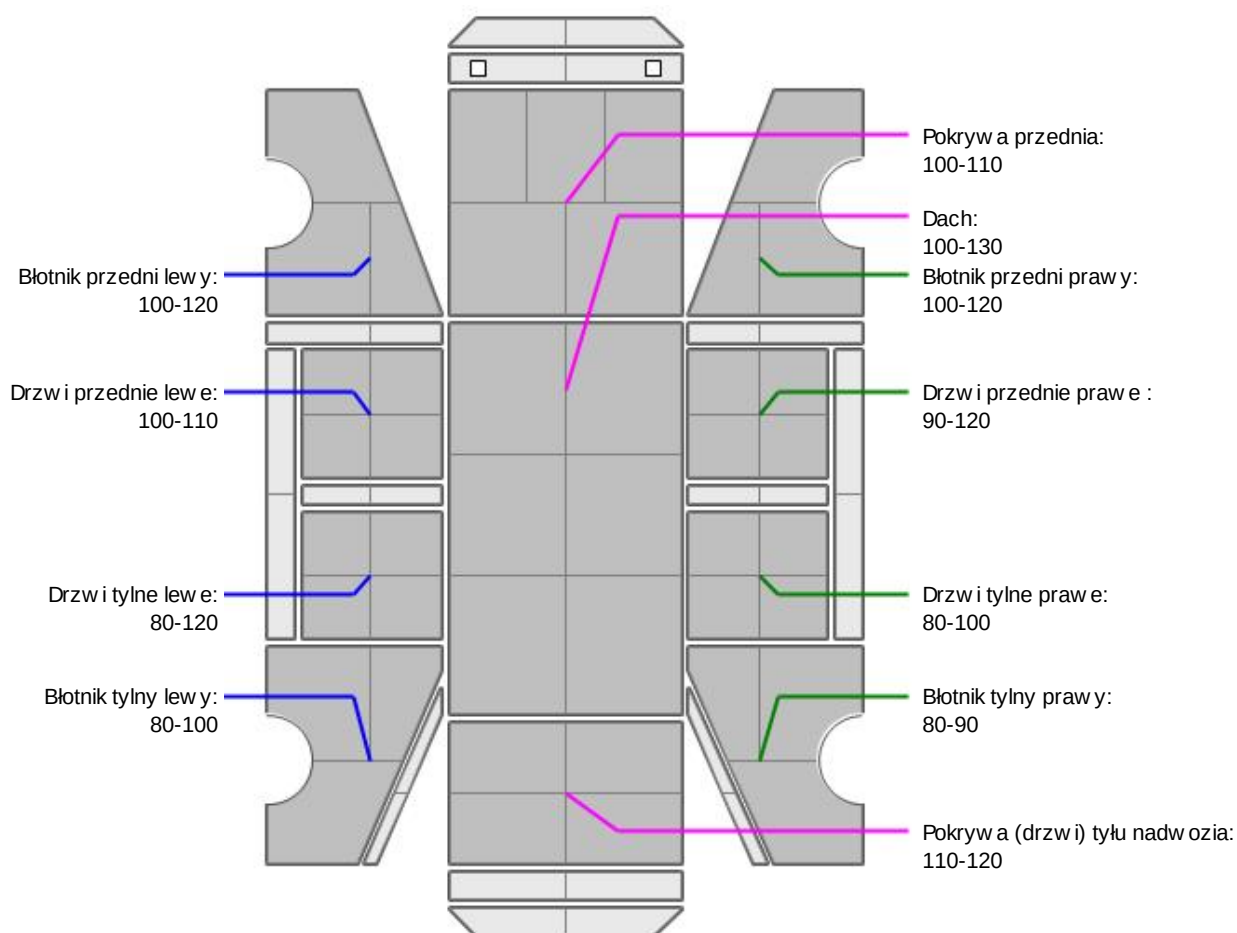
**KABINA KIEROWCY – Opis powłoki lakierowej**

| L.p. | Nazwa elementu | L / P | Grubość powłoki [μm] | Opis |
| 1 | Pokrywa przednia | | 100-110 | |
| 2 | Dach | | 100-130 | |
| 3 | Błotnik przedni | L | 100-120 | |
| 4 | Drzwi przednie | L | 100-110 | |
| 5 | Drzwi tylne | L | 80-120 | |
| 6 | Błotnik tylny | L | 80-100 | |
| 7 | Błotnik przedni | P | 100-120 | |
| 8 | Drzwi przednie | P | 90-120 | |
| 9 | Drzwi tylne | P | 80-100 | |
| 10 | Błotnik tylny | P | 80-90 | |
| 11 | Pokrywa (drzwi) tyłu nadwozia | | 110-120 | |

Podane przedziały grubości powłoki lakierowej poszczególnych elementów dotyczą wyłącznie punktów pomiarowych, tj. trzech wybranych miejsc na danym elemencie nadwozia. Nie oznacza to, że w pozostałych obszarach danego elementu grubość powłoki jest jednakowa ani że nie może wykroczyć poza wskazane zakresy. Pomiary wykonano urządzeniem będącym w posiadaniu rzeczoznawcy. Pomiar wykonany innym przyrządem może się różnić.
