## WYCENA WARTOŚCI

Zadanie: Ocena stanu technicznego i określenie wartości rynkowej pojazdu

| DANE IDENTYFIKACYJNE POJAZDU (*) | | Dane: [O] II-2026 | |
|---|---|---|---|
| Marka: | SMART | Nr rejestracyjny: | WU7026P |
| Model pojazdu: | Smart #1 | Nr Info-Ekspert: | 065-00200 |

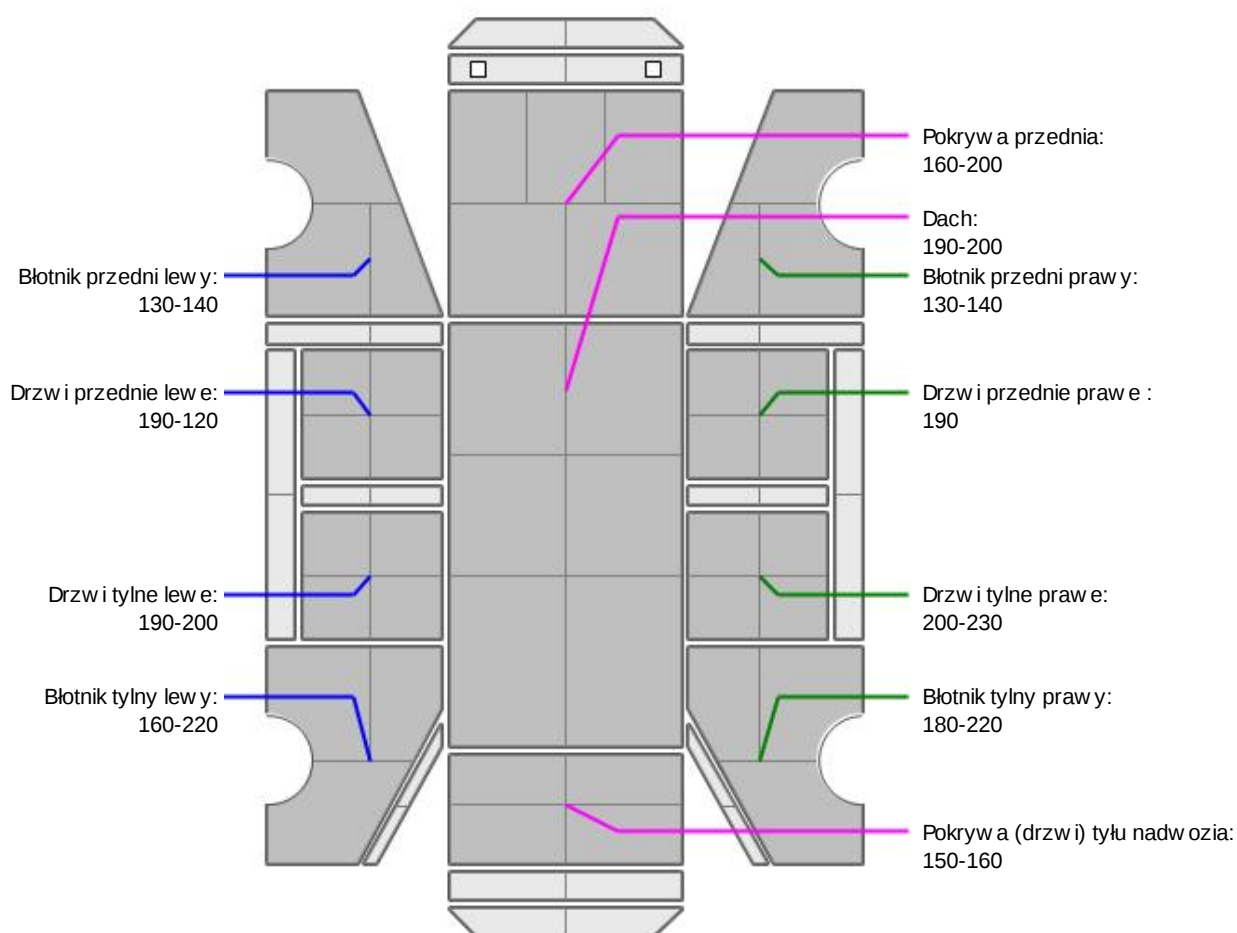
**NADWOZIE – Opis powłoki lakierowej**

| L.p. | Nazwa elementu | L / P | Grubość powłoki [μm] | Opis |
| 1 | Pokrywa przednia | | 160-200 | |
| 2 | Dach | | 190-200 | |
| 3 | Błotnik przedni | L | 130-140 | |
| 4 | Drzwi przednie | L | 190-200 | |
| 5 | Drzwi tylne | L | 190-200 | |
| 6 | Błotnik tylny | L | 160-220 | |
| 7 | Błotnik przedni | P | 130-140 | |

| 8 | Drzwi przednie | P | 190 | |
| 9 | Drzwi tylne | P | 200-230 | |
| 10 | Błotnik tylny | P | 180-220 | |
| 11 | Pokrywa (drzwi) tyłu nadwozia | | 150-160 | |

Podane przedziały grubości powłoki lakierowej poszczególnych elementów dotyczą wyłącznie punktów pomiarowych, tj. trzech wybranych miejsc na danym elemencie nadwozia. Nie oznacza to, że w pozostałych obszarach danego elementu grubość powłoki jest jednakowa ani że nie może wykraczać poza wskazane zakresy. Pomiary wykonano urządzeniem będącym w posiadaniu rzeczoznawcy. Pomiar wykonany innym przyrządem może się różnić.
