Nr zlecenia: 115/09/03/2026/CarArena STANDARD

## Wycena wartości

Zadanie: Ocena stanu technicznego i określenie wartości rynkowej pojazdu

| DANE IDENTYFIKACYJNE POJAZDU | | Dane: [D] III-2026 | |
|---|---|---|---|
| Marka: | FIAT | Nr rejestracyjny: | WN1148L |

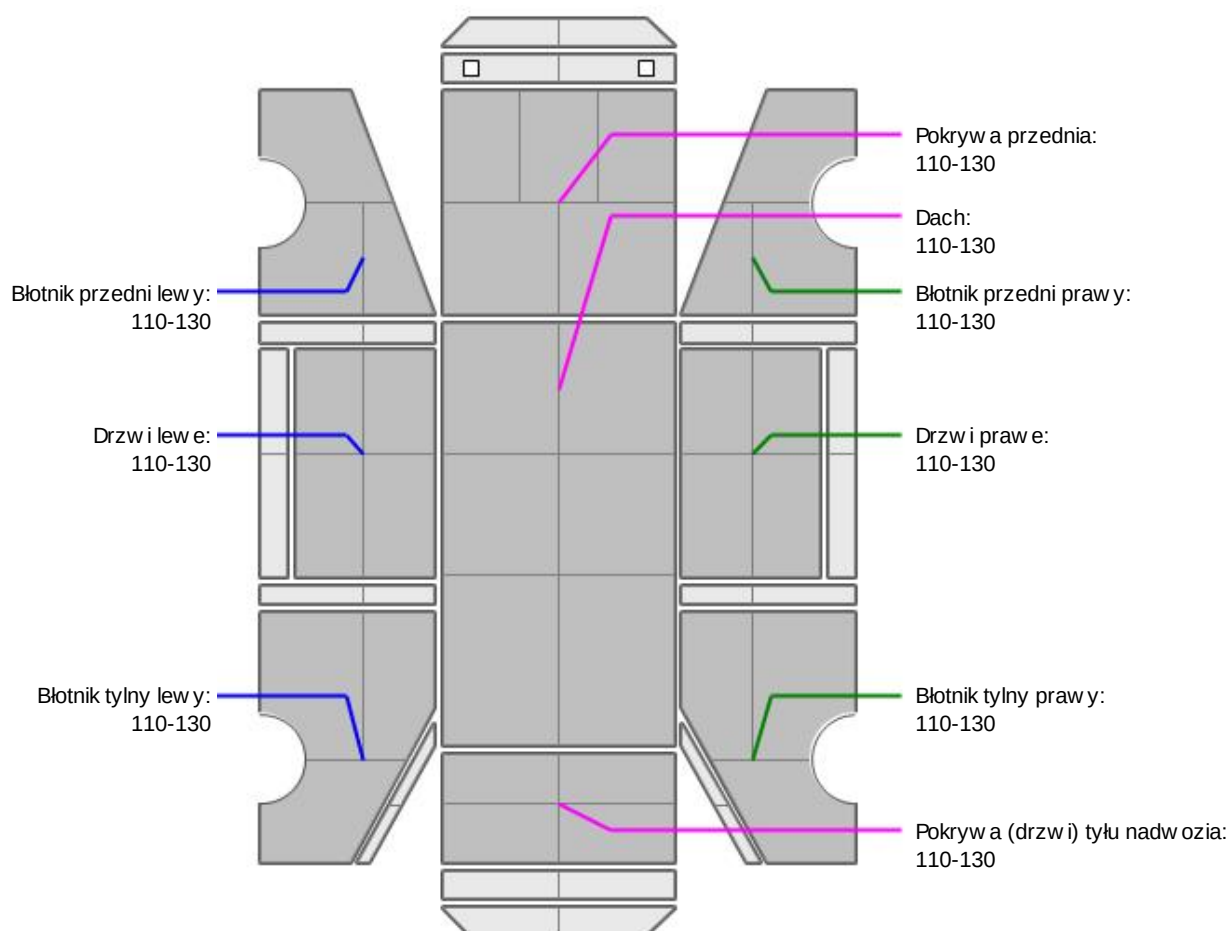
| L.p. | Nazwa elementu | L / P | Grubość powłoki [μm] | Opis |
| 1 | Pokrywa przednia | | 110-130 | |
| 2 | Dach | | 110-130 | |
| 3 | Błotnik przedni | L | 110-130 | |
| 4 | Drzwi | L | 110-130 | |
| 5 | Drzwi tylne | L | 50μm | |
| 6 | Błotnik tylny | L | 110-130 | |
| 7 | Błotnik przedni | P | 110-130 | |
| 8 | Drzwi | P | 110-130 | |
| 9 | Drzwi tylne | P | 37μm | |
| 10 | Błotnik tylny | P | 110-130 | |
| 11 | Pokrywa (drzwi) tyłu nadwozia | | 110-130 | |
| 12 | Poszycie boku | L | 41μm | |
| 13 | Drzwi tyłu nadwozia | | 55μm | |
| 14 | Drzwi tyłu nadwozia | | 50μm | |

Podane przedziały grubości powłoki lakierowej poszczególnych elementów dotyczą wyłącznie punktów pomiarowych, tj. trzech wybranych miejsc na danym elemencie nadwozia. Nie oznacza to, że w pozostałych obszarach danego elementu grubość powłoki jest jednakowa ani że nie może wykraczać poza wskazane zakresy. Pomiary wykonano urządzeniem będącym w posiadaniu rzeczoznawcy. Pomiar wykonany innym przyrządem może się różnić.

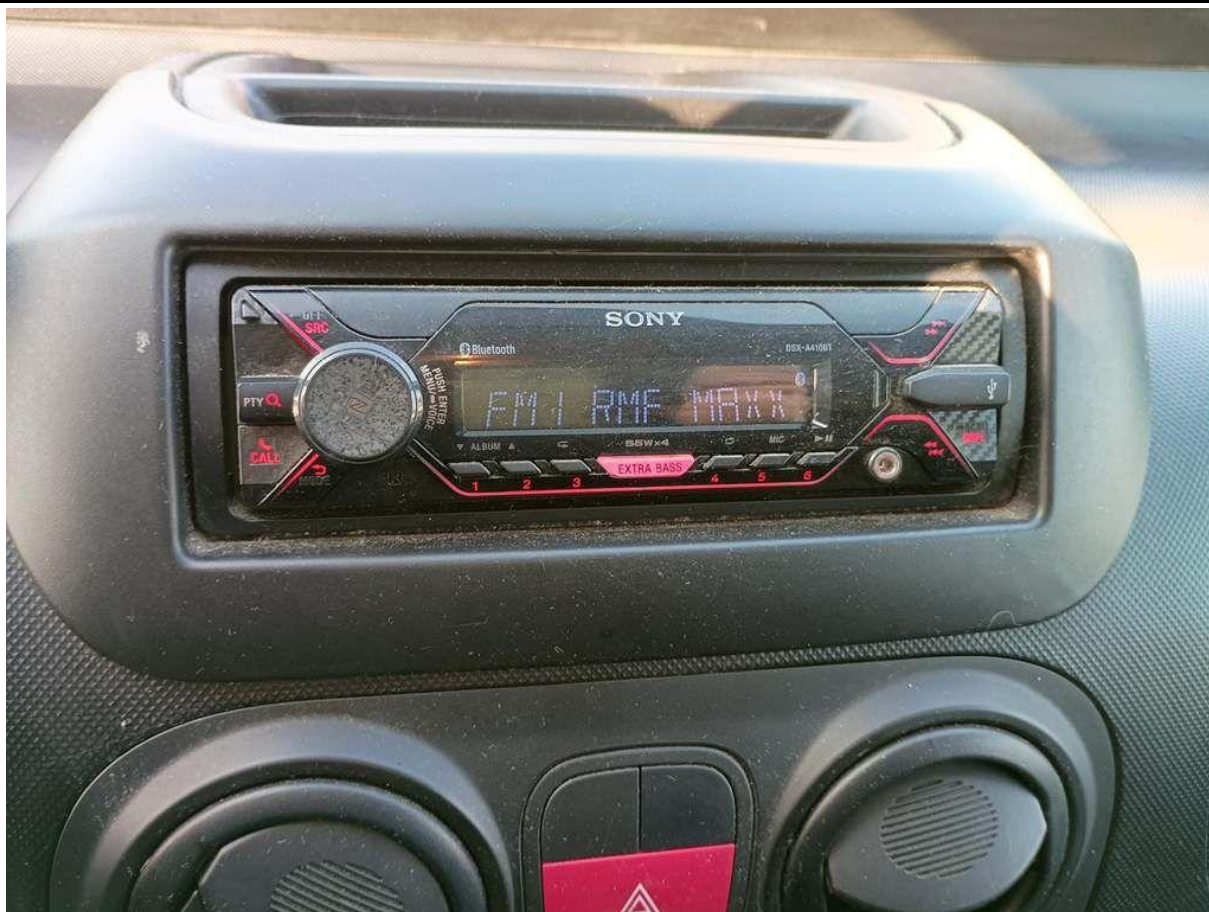
Fot. nr 62

A close-up photograph of a car's center console. The image shows two circular air vents with black grilles. Between the vents is a red rectangular button with a white triangle, which is the hazard warning light switch. Below these controls, a portion of a gear shift lever is visible, showing the numbers 1, 2, and 3. The dashboard has a textured black plastic finish.
